Tilstandsrapport

Fritidsbolig

Grytefjellvegen 26, 3683 NOTODDEN

Befaringsdato: 25.10.2024

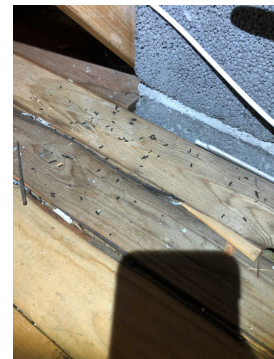
- Det er fra loft/kryploft påvist indikasjoner på at det er punktering av dampsperre, som medfører svekket effekt av dampsperrfunksjonen.
- Det er registrert symptom på aktivitet fra skadedyr

Bilde av museekskrementer på loftet

Det bør gjøres tiltak vedrørende mus/skadedyr.

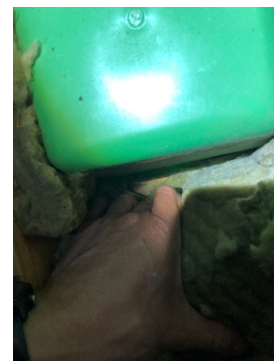
Bilde av spottkasse på loftet, over badet

Det bør gjøres ytterligere undersøkelse vedrørende dampsperran på badet.

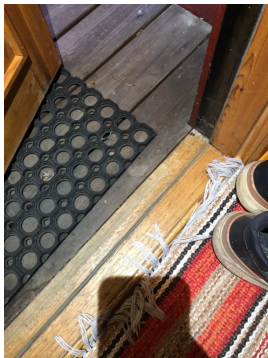
Bilde av dørterskel

Eier opplyser at forholdet vil bli utbedret før salg.

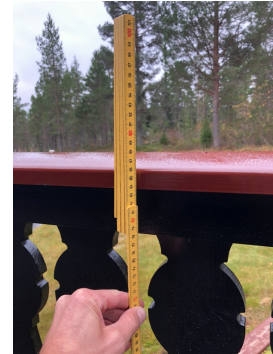
- Rekkverkshøyde må endres for å tilfredsstille krav på byggemeldingstidspunktet.
- Det er ikke krav om utbedring av rekkverkshøyde opp til dagens forskriftskrav.

Bilde av høyde på rekkverk

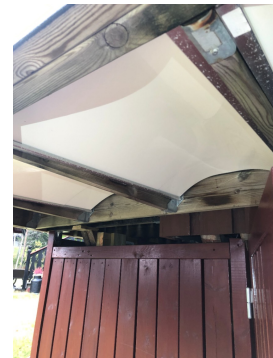
Bilde av undertak

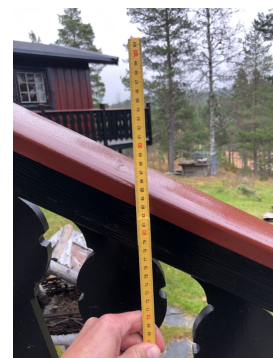
Bilde av høyde på rekkverk

- Rekkverkshøyde må endres for å tilfredsstille krav på byggemeldingstidspunktet.
- Rekkverk må monteres for å lukke avviket.

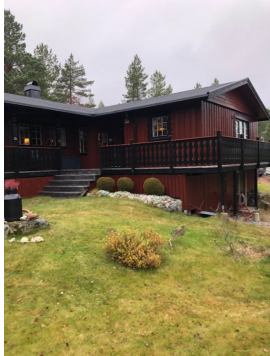
Bilde av trapp uten rekkverk

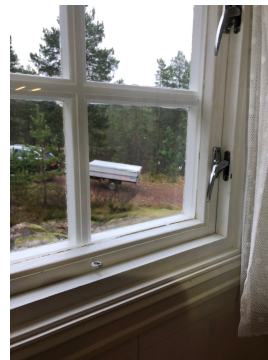
- Det er vindu/dør med ikke fuktbestandige materialer i våtsonen (ved vask, dusj, badekar, osv.), løsningen eller byggematerialet er uegnet

Vinduet er innenfor våtsonen, men er ikke preget av fuktbelastning slik det fremstår i dag.

Bilde av vindu

Dersom bruken endrer seg kan vinduet bli utsatt for fuktpåkjening, og det bør vurderes om materialene må skiftes.

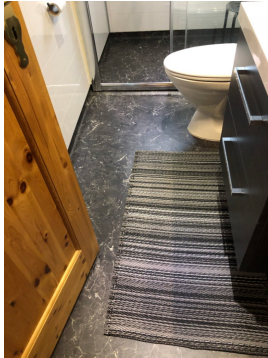
- Det er mulighet for at det kan forekomme vannlekkasje på våtrommet hvor vann ikke vil gå til sluk.
- Det er påvist avvik i fallforhold til sluk i forhold til krav i forskrift på byggetidspunktet.

Dusjsonene er høyere enn gulvet ellers og gulvet utenfor dusjsonen/dusjdørene er tilnærmet flatt, dette kan medføre at eventuelt lekkasjevann ikke vil renne til sluk.

Det er tett mellom skinnen til dusjdørene og gulv. Dette fører til at eventuelt lekkasjevann ikke ledes til sluk.

Bilde av gulv med skinne til dusjdører

Det må etableres klaring ved skinne/gulv slik at eventuelt lekkasjevann ledes til sluk. Konsekvensen kan være at lekkasjevann kan komme ut i tilstøtende rom.

For å lukke avviket i fallforhold til sluk i forhold til krav i forskrift på byggetidspunktet må det utføres utbedring av fallforhold utenfor dusjsonen. Konsekvensen kan være at det bli liggende vann på gulvet ved en eventuell lekkasje fra toalett eller servant.

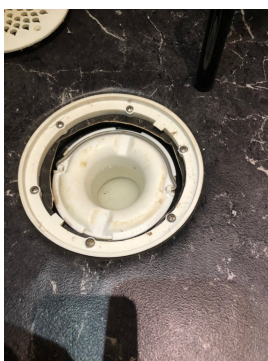
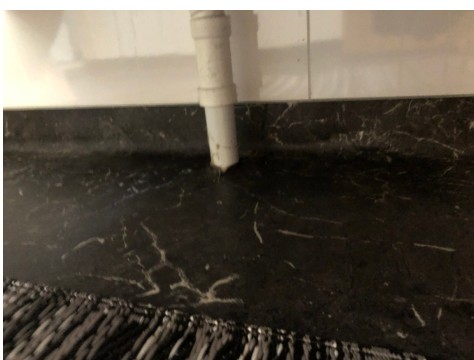
- Det er påvist mangelfull/feil utførelse rundt rørgjennomføringer e.l. som gir fare for fukt i konstruksjonen i våtsone.

- Løsningen/utførelsen rundt rørgjennomføringer gir fare for fukt inn i konstruksjoner.

Ved en eventuelle lekkasje fra servant eller toalett vil det være en risiko for fukt i konstruksjonen.

Bilde av avløpsrør fra servant

Eier opplyser at forholdet vil bli utbedret før salg.

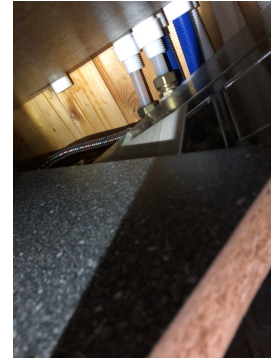
Dreneringen i fordelerskap leder ikke til sluk. Ved en eventuell lekkasjer i fordeleskapet er det risiko for å få fukt i konstruksjonen.

Bilde av undersiden på fordelerskap

- Det bør foretas tiltak på anlegget som sikrer bedre løsning på eventuelt lekkasjevann fra rør i rør system.
- Det må monteres tettemuffer i enden av varerørene.

Det anbefales å montere lekkasjevakt for raskt avstengning av vanntilførsel ved en eventuelle lekkasje fra rør i rør systemet.

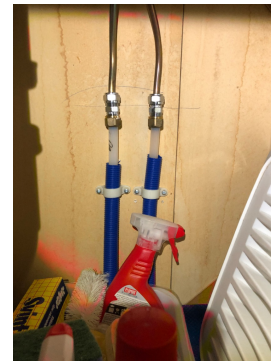
- Det er påvist at eventuelt lekkasjevann fra rør i rør system ikke ledes til sluk eller annen kompensierende løsning.
- Det mangler tettemuffer i enden av varerør på rør-i-rør-system.

Ved en eventuelle lekkasje på vannrøret kan det risikere at vannet kommer ut i enden av varerørene som ikke er tette, dette kan føre til fuktskader.

Bilde av varerør på kjøkkenet

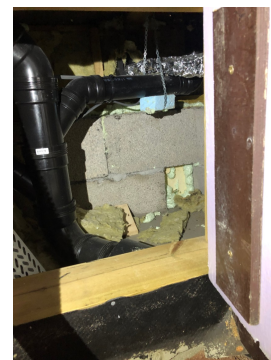
Under hytten er det etablert et lite oppvarmet påkobling/samlingspunkt for avløpsrørene.

Bilde av rom med avløpsrør under hytten

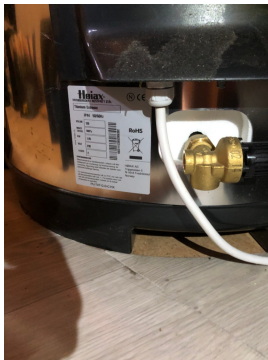
Bilde av varmtvannsbereder

- Det bør etableres tilfredsstillende avrenning eller lekkasjesikring ved varmtvannstank.

Tiltak bør ses i sammenheng med vannledninger.

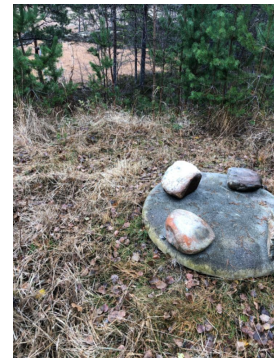
Bilde av luken/lokket til tanken
