# Tilstandsrapport

Tomannsbolig

Hedrum Ravei 235 A, 3232 SANDEFJORD

Befaringsdato: 04.07.2025

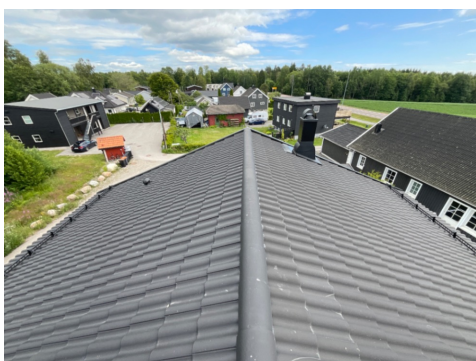
Takflate sett fra mønet

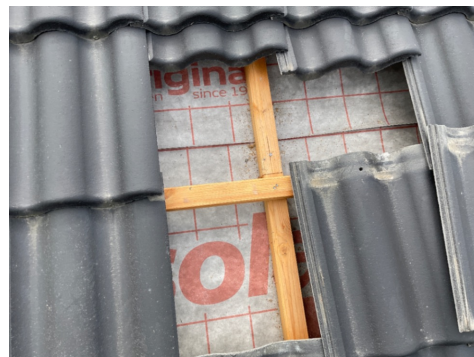
Folie, sløyfer og lekter

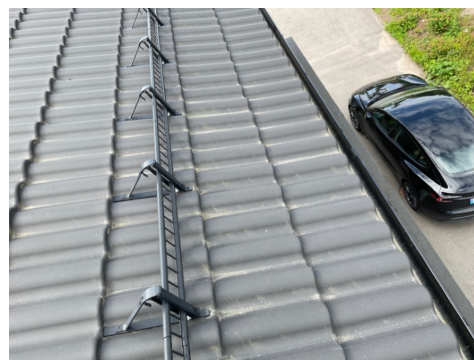
Snøfanger og takrenne

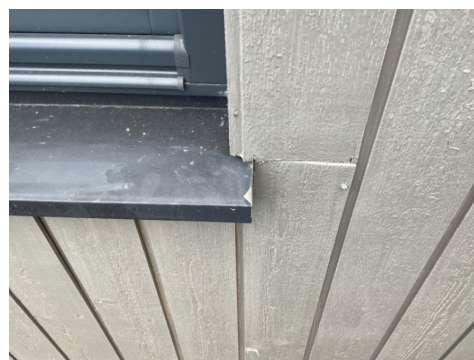
Løs bordkledning ved vindu

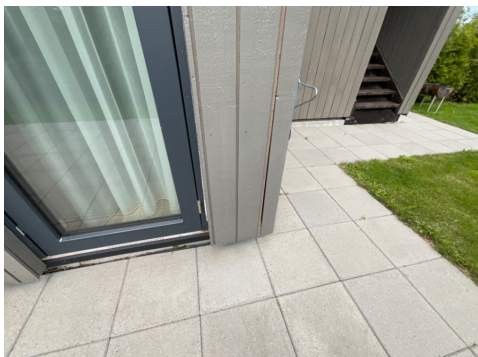
Løs bordkledning på hjørnet

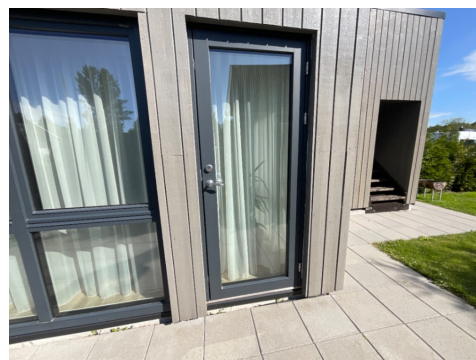
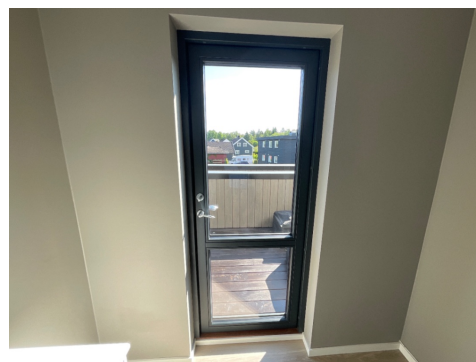
Konsekvensen er større slitasje på døren og behov for utskifting tidligere.

Terrassedøren er velfungerende med dette avviket, men for å forbedre tilstandsgraden må døren justeres.

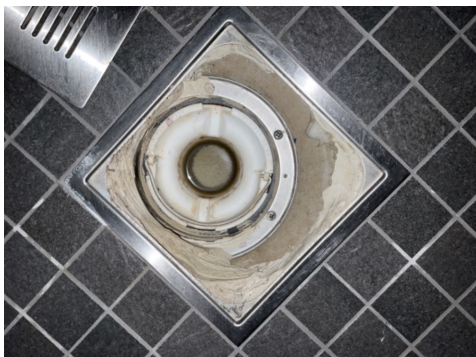
- Det er påvist avvik i krav til høydeforskjell/fall-løsning på våtrommet.

- Til tross for avviket i fall/høydeforskjell til sluk, vil gulvet fortsatt kunne lede vann mot sluket, men med redusert effektivitet. Dette kan potensielt øke risikoen for vannansamling i enkelte områder av badet.

En mulig vannlekkasje vil kunne renne til entreen, fordi døråpningene er uten oppkant, oppkanten må være minst 15 mm over det ferdige gulvet, eller gulvet ha 1:100 fall til sluk og 25 mm fra slukrist til topp membran ved dørterskel.

Sluk badrom 1. etasje

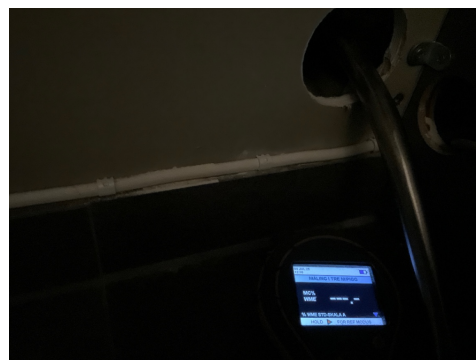
Jeg har foretatt hulltaking fra vaskerommet, i tilliggende konstruksjon, uten å påvise fukt inne i konstruksjonen.

Hulltaking mot dusjhjørnet

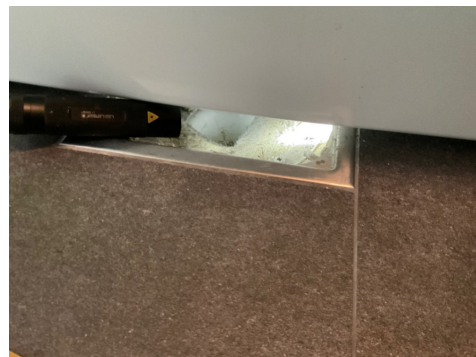
- Det er påvist avvik i krav til høydeforskjell/fall-løsning på våtrommet.

- Til tross for avviket i fall/høydeforskjell til sluk, vil gulvet fortsatt kunne lede vann mot sluket, men med redusert effektivitet. Dette kan potensielt øke risikoen for vannansamling i enkelte områder av badet.

En mulig vannlekkasje vil kunne renne til entreen, fordi døråpningene er uten oppkant, oppkanten må være minst 15 mm over det ferdige gulvet, eller gulvet ha 1:100 fall til sluk og 25 mm fra slukrist til topp membran ved dørterskel.

- Membran kan ikke konstateres (ikke synlig og det foreligger heller ikke dokumentasjon).
- Det er avvik:

Sluk i vaskero

Vaskerommet er velfungerende, men ny eier må vite om at baderommet ikke tilfredsstillende kravet og forventningene til dagen bruk med membran og oppkant.

Kravet om at lekkasjevann skal ledes til sluk, betyr at det ferdig utførte våtromsgulvet må være utformet uten motfall til sluk fra alle steder der det kan forekomme lekkasjevann.

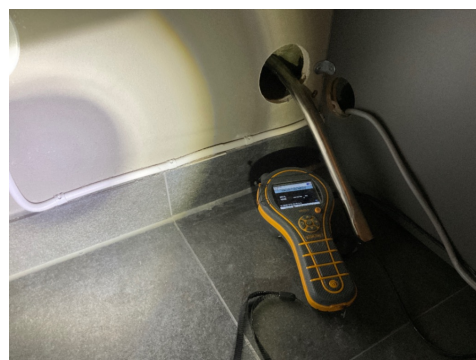
Jeg har foretatt hulltaking i vaskeromsveggen, i tilliggende konstruksjon uten å påvise fukt inne i konstruksjonen.

Hulltaking i vaskeromsvegg.

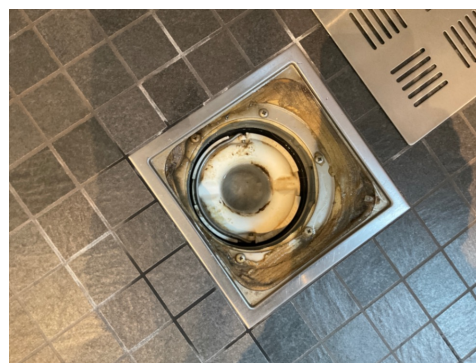
- Det er påvist avvik i krav til høydeforskjell/fall-løsning på våtrommet.

- Til tross for avviket i fall/høydeforskjell til sluk, vil gulvet fortsatt kunne lede vann mot sluket, men med redusert effektivitet. Dette kan potensielt øke risikoen for vannansamling i enkelte områder av badet.

En mulig vannlekkasje vil kunne renne til gangen, fordi døråpningene er uten oppkant, oppkanten må være minst 15 mm over det ferdige gulvet, eller gulvet ha 1:100 fall til sluk og 25 mm fra slukrist til topp membran ved dørterskel.

Sluk på baderom 2. etasje

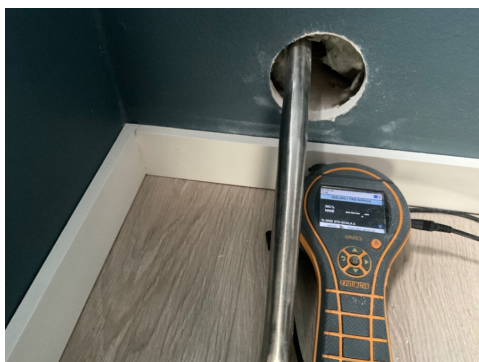
Jeg har foretatt hulltaking på soverommet, i tilliggende konstruksjon, uten å påvise fukt inne i konstruksjonen.

Hulltaking fra soverom

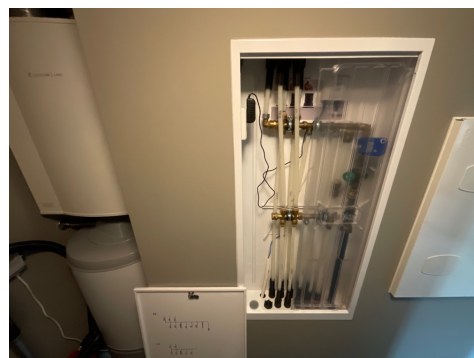
Rør i rør skap

Konsekvensene er at en mulig lekkasje i rør i rør skapet vil renne til vegg og gulv, med påfølgende vannskade.

Ny eier må forvente å kontakte rørlegger og montere tetting rundt el-røret for å forbedre tilstandsgraden og eliminere en eventuel vannskade i vegg og på gulv.

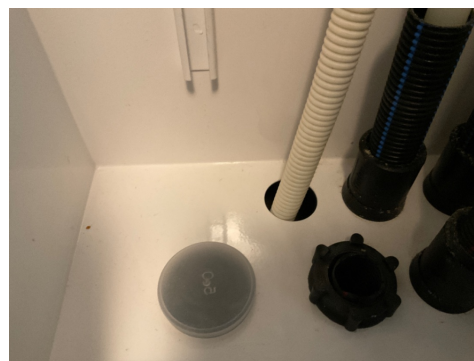
Manglende tetting
