# Tilstandsrapport

Boligbygg med flere boenheter

Kjørbokollen 41 , 1337 SANDVIKA

Befaringsdato: 13.02.2026

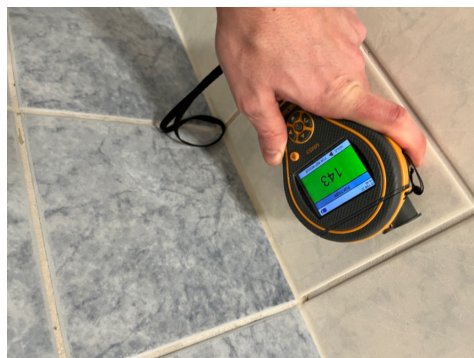
### ! TG IU Tilliggende konstruksjoner våtrom

Hulltaking er ikke foretatt da det ikke er fysisk mulig pga. tilliggende konstruksjoner. Våtsone treffer mot kjøkken og nabovegg. Det ble utført fuktsøk på overflater og gjort fuktsøk uten unormale verdier.

- Det er pga bygningsmessige hindringer ikke fysisk mulig å foreta hulltaking i vegg bak våtsone.

Det er ingen mulighet til å foreta hulltaking mot våtsone da denne treffer mot kjøkken og nabokonstruksjoner.

- Ved manglende hulltaking er det fare for at eventuelle skader i veggene ikke avdekkes.

Ingen mulighet for hulltaking. Ved overflatesøk på badene registreres det ingen unormale verdier.

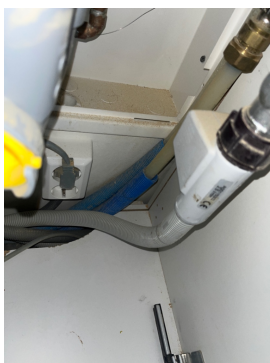
### TG 2 Vannledninger

Vanntilførselen i boligen består hovedsakelig av rør-i-rør fra byggeår. Rør-i-rør system er plassert i fordelerskap med sprutdeksler under oppvaskkum på kjøkken. Stengeventiler plassert i fordelerskap.

- Det må monteres tettemuffer i enden av varerørene.

Forholdet innebærer økt vedlikeholdsbehov. Ved lekkasjer fra anlegget kan andre bygningsdeler bli skadet.
