# Tilstandsrapport

Boligbygg med flere boenheter

Kjørbokollen 41 , 1337 SANDVIKA

Rapportdato: 20.02.2026

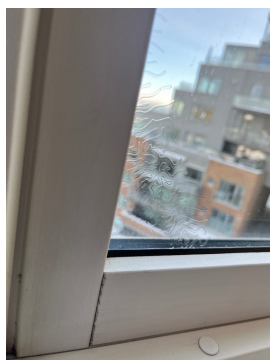
### TG 2 Vinduer

Vinduer med trerammer og 2-lags glass fra byggeår.  
Det registreres delaminering av glass for noen av vinduene. Se under.

- Det er påvist noen glassruter som er punktert eller sprukne.

Indikasjoner på punktering av noen glass er registrert.

- Vinduer med punkterte/sprukne glass må påregnes skiftes ut, enten hele vinduet eller kun selve glassene.

Forholdet innebærer økt vedlikeholdsbehov og mulige utbedringer av glassene.

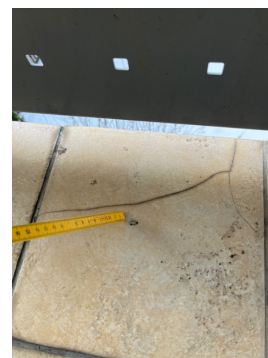
### TG 2 Balkonger, terrasser og rom under balkonger

- Flisene har bom (hulrom under) eller er løse.

Det er registreres en sprukket flis, samt tydelige tegn på hulrom under flisene. Hulrom er et tegn på at flisene har manglende vedhæft til underlaget.

- Det må foretas lokal utbedring.

Forholdet innebærer økt vedlikeholdsbehov og mulige utbedringer for flisene.

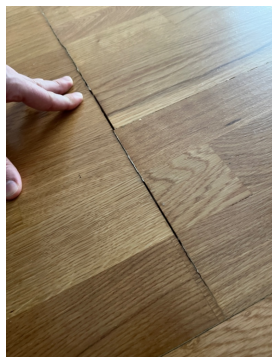
### TG 2 Overflater

Det registreres behov for lokal utbedring av gulv på kjøkken. Knirk for deler av gulvet registreres.

- Det er påvist skader på overflater.

Overflater en generell ikke-fagmessig utførelse. Dette gjelder i hovedsak sliping/lakkering av gulv, og sprekk på gulv til kjøkken der gulvet er løsnet fra overflate.

- Gjennomføre ytterligere undersøkelser og foreta utbedring av skade.

Forholdet innebærer økt vedlikeholdsbehov og mulige utbedringer av gulv.

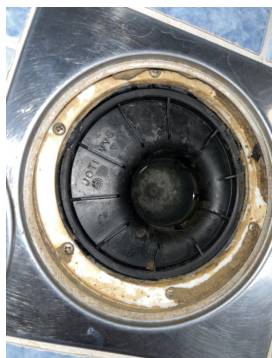
## TG 2 Sluk, membran og tettesjikt

Membran fra byggår med ukjent utførelse, ingen dokumentasjon.

Membranen har passert sin forventede levetid.

- Mer enn halvparten av forventet brukstid er passert på membranløsningen.

Tilstandsgrad vurderes da membran har passert sin forventede levetid.

- Overvåk tilstanden jevnlig. For å få tilstandsgrad 0 eller 1 må tettesjiktet skiftes ut, men tidspunktet for når dette er nødvendig er vanskelig å si noe om.

Det må påregnes å totalrenovere baderommet for å få tilstandsgrad 0 eller 1. Da membranen har en forventet levetid kan det oppstå uforventet skade på et våtrom med en alder som dette. Våtrommet fungerer som normalt i følge eier, men det kan allikevel oppstå uforventet problemer med lekkasjer eller skader uten forvarsel grunnet alder.

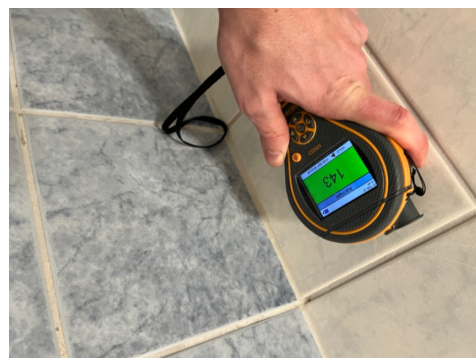
### TG IU Tilliggende konstruksjoner våtrom

Hulltaking er ikke foretatt da det ikke er fysisk mulig pga. tilliggende konstruksjoner. Våtsone treffer mot kjøkken og nabovegg. Det ble utført fuktsøk på overflater og gjort fuktsøk uten unormale verdier.

- Det er pga bygningsmessige hindringer ikke fysisk mulig å foreta hulltaking i vegg bak våtsone.

Det er ingen mulighet til å foreta hulltaking mot våtsone da denne treffer mot kjøkken og nabokonstruksjoner.

- Ved manglende hulltaking er det fare for at eventuelle skader i veggene ikke avdekkes.
