# Tilstandsrapport

Boligbygg med flere boenheter

Fredsvollvegen 9, 2850 LENA

Befaringsdato: 05.12.2025

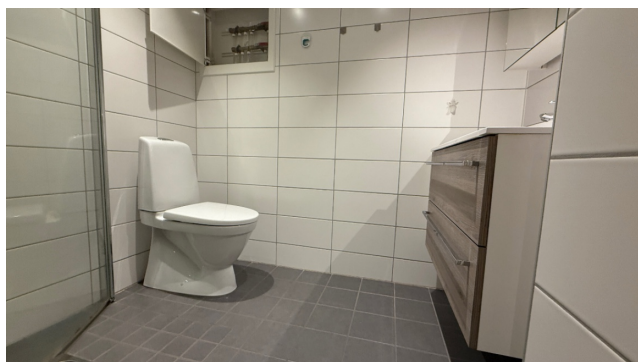
Bad er pusset opp i 2018 med nye overflater, innredninger og installasjoner.  
Aktuell byggeforskrift er teknisk forskrift 2017. Dokumentasjon: Det foreligger dokumentasjon i Boligmappa.no

Veggene har fliser. Taket er malt.

- Det er vindu/dør med ikke fuktbestandige materialer i våtsonen (ved vask, dusj, badekar, osv.), løsningen eller byggematerialet er uegnet.

- Dersom det ikke gjøres tiltak, kan dette medføre oppfukning, oppsvelling og forringelse av materialer over tid og fuktskader på tilstøtende konstruksjoner.

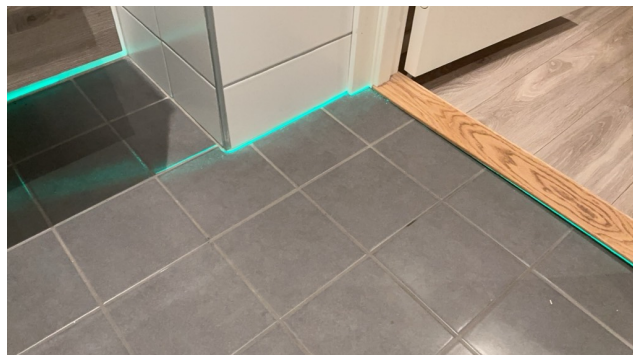
Gulvet er flislagt. Rommet har elektriske varmekabler. Fall mot sluk er målt til 40 mm. Høydeforskjell fra toppen av sluket til toppen av membranen ved dørterskelen er 40 mm.

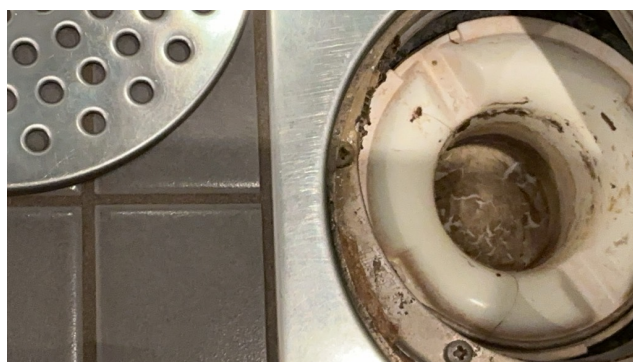
Det er plastsluk og smøremembran med dokumentert utførelse.

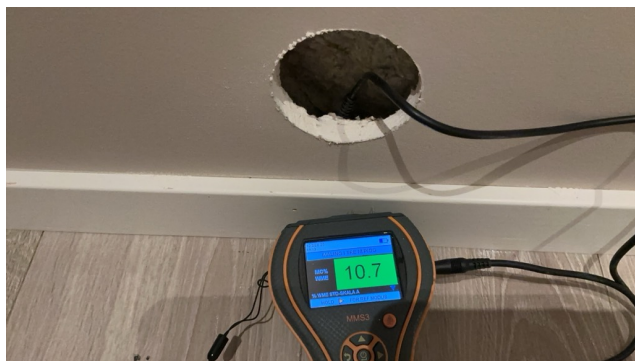
Hulltaking er foretatt uten å påvise unormale forhold. Hulltaking er foretatt i entre. Fuktkvotemåling (vekt%) i konstruksjonen ble målt til 11.

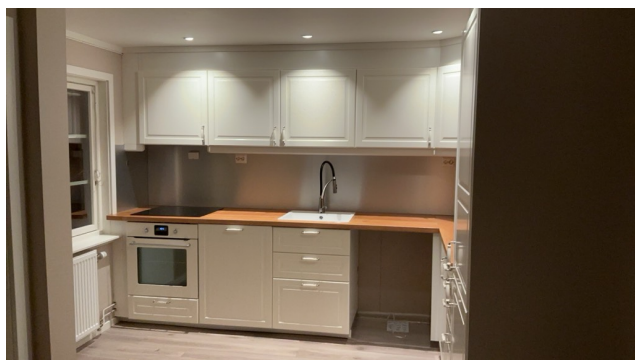
Kjøkkenet har innredning med profilerte fronter. Benkeplaten er av heltre. Det er integrert platetopp, stekeovn, kjøøl-fryseskap, og oppvaskmaskin. Plass til vaskemaskin. Det er montert komfyrvakt og vann-stopp ventil.

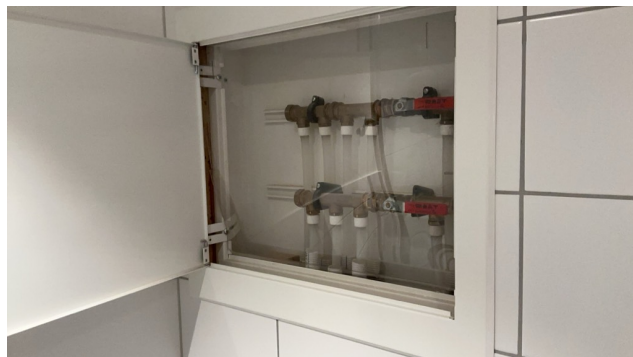
Innvendige vannledninger er av plast (rør i rør). Det er besiktiget i rørskap.
