# Tilstandsrapport

Enebolig

Peder Rindes vei 1, 3766 SANNIDAL

Befaringsdato: 06.11.2024

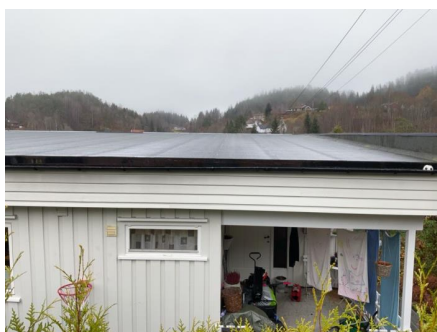
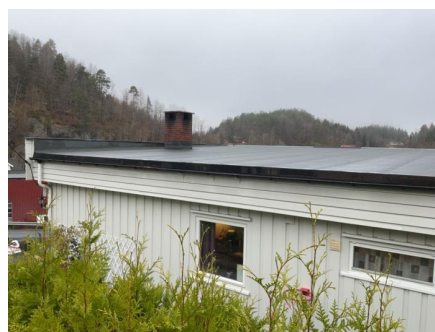
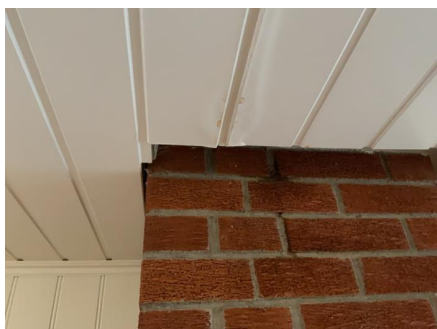
Det har vært lekkasje ved pipe. Om lekkasjen skyldes utett taktekking eller lekkasje via pipebeslag, vites ikke. Det ble ikke målt fukt i himlingen på befaringen.

Lekkasjen må utbedres. Tilstanden inne i takkonstruksjonen kan ikke avdekkes uten destruktive inngrep. Kostnadsestimatet er usikkert.

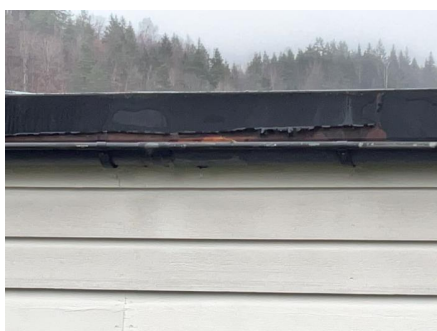
### Nedløp og beslag

- Takrenner har punktvis lekkasjer.

Det er stedvis lekkasjer i renner. Det er rust på takfotbeslag.

- Lokal utbedring må utføres.

Takrenner og takfotbeslag bør skiftes. Det vil være naturlig å gjøre dette i forbindelse med skifte av taktekingen.

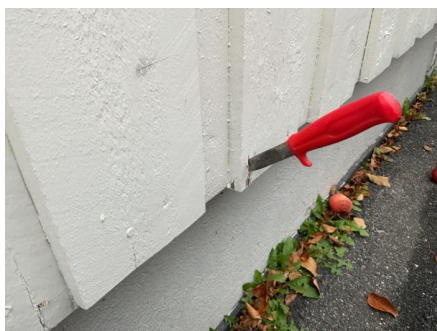
## Veggkonstruksjon

- Det er ingen eller liten lufting i nedre kant av kledning mot grunnmur.
- Det er påvist spredte råteskader i bordkledningen.

Kledningen har behov for vedlikehold og enkelte bord eller deler av kledningen bør skiftes. Kledningen bør males/beises.

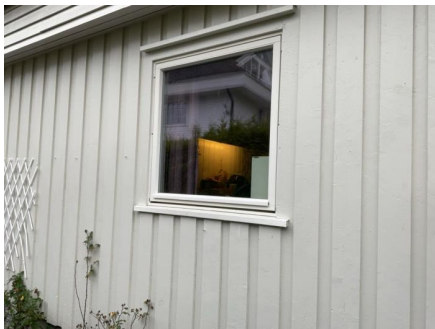
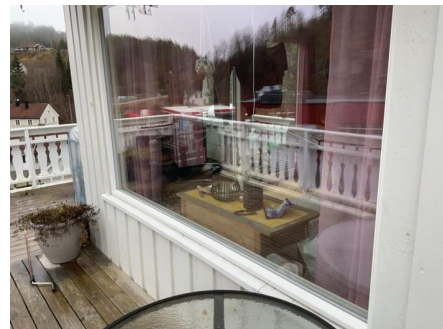
## TG 2 Vinduer - 2

Det er eldre vinduer, dels med isolerglass, dels med koblede rammer.

På eldre vinduer må det påregnes vedlikehold, samt at enkelte kanskje må skiftes.

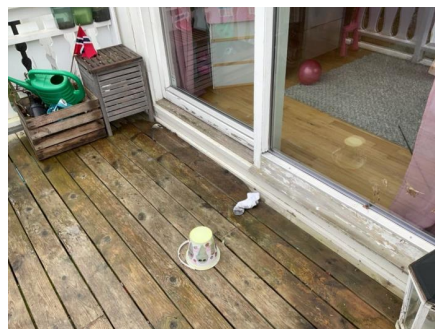
## TG 2 Balkonger, terrasser og rom under balkonger

Det er terrasse i trekonstruksjon.

Skjevheter og slitasje krever ingen umiddelbare tiltak.

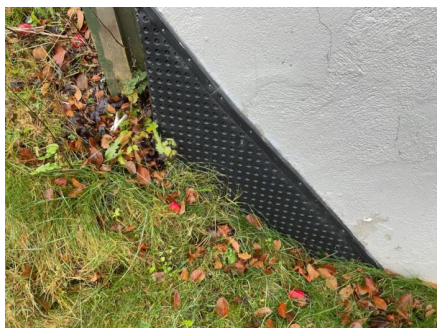
## TG 2 Grunnmur og fundamenter

- Grunnmuren har sprekkdannelser.

Riss og sprekker bør holdes under oppsikt for å se om det er en negativ utvikling. Hvis setningen fortsetter, kan utbedringskostnadene bli høye.

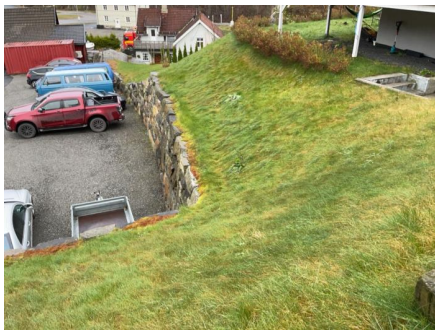
## TG 2 Forstøtningsmurer - 2

- Det er påvist mindre sprekker og/eller skjevheter i muren.

Skjevheter og sprekker krever ingen umiddelbare tiltak. Ved en eventuell forverring kan det bli nødvendig med tiltak.
