Tilstandsrapport

Leilighet

Garnesvegen 14 F, 5260 INDRE ARNA

Oppdragsnr.: 15943-2227

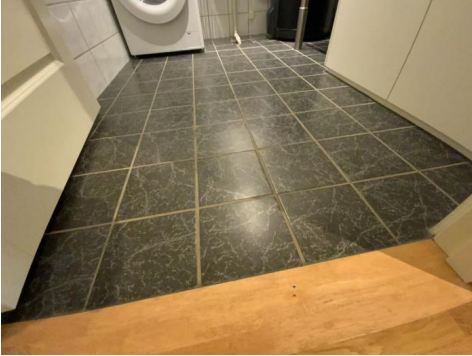
! TG 3 Overflater Gulv

Fliser på gulv.

Vurdering av avvik:

- Det er påvist at høydeforskjell fra topp slukrist til gulv/synlig topp membran ved dørterskel er mindre enn 25 mm.
- Det er påvist avvik i krav til høydeforskjell/fall-løsning på våtrommet.
- Målinger viser at det ikke er fall til sluk (motfall).

Det er ikke fall mot sluk. Det laveste punktet på gulv er ved dør.

Vaskerommet fungerer med dette avviket, men det bør etableres vannstoppventil med gulvføler og bedre tetting ved dør.

Kostnadsestimatet er for tetting ved dør og montering av vannstoppventil. Kostnader med utbedring av fall til sluk er ikke vurdert.

Kostnadsestimat: Under 10 000

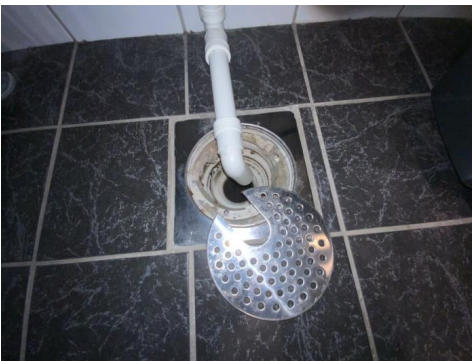
TG 1 Sluk, membran og tettesjikt

Klemring og membran er synlig i plastsluk.

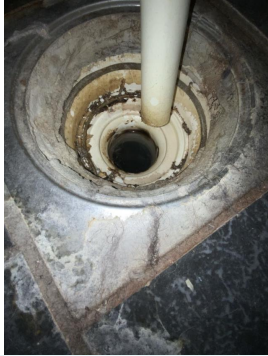
TG 2 Sluk, membran og tettesjikt

Klemring og membran er synlig i plastsluk.

- Mer enn halvparten av forventet brukstid er passert på membranløsningen.

Badet er ca 15 år gammelt. Det bør brukes dusjkabinett videre, da smøremembran har begrenset levetid.

- Overvåk tilstanden jevnlig. For å få tilstandsgrad 0 eller 1 må tettesjiktet skiftes ut, men tidspunktet for når dette er nødvendig er vanskelig å si noe om.

Det er ikke behov for umiddelbare tiltak, så lenge det brukes dusjkabinett og sluken må rengjøres regelmessig.

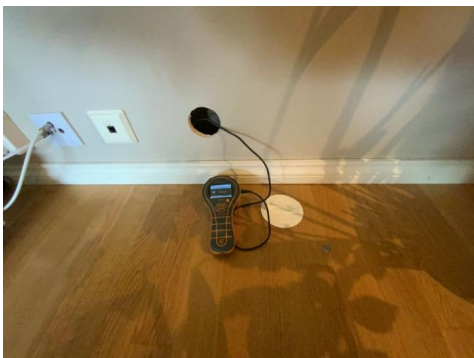
TG 0 Fukt i tilleggende konstruksjoner

Det er boret hull i stuevegg, bak dusjkrok. Det ble ikke registrert unormale fuktverdier.

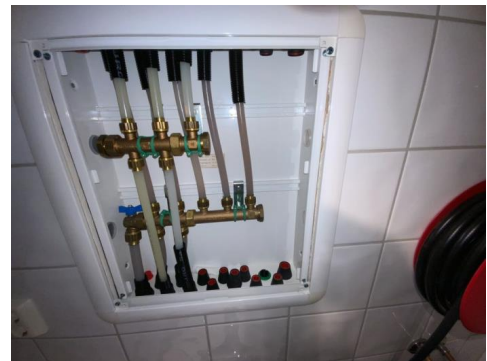
TG 1 Vannledninger

Vannledninger av rør-i-rør-utførelse.

Det ble ikke registrert lekkasje i rørfordelerskap. Rørfordelerskapet bør kontrolleres regelmessig.
