# Tilstandsrapport

📍 Høyjordveien 512, 3158 ANDEBU

# gnr. 210, bnr. 9

Befaringsdato: 14.03.2024

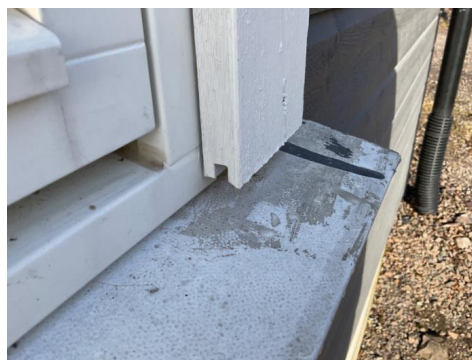
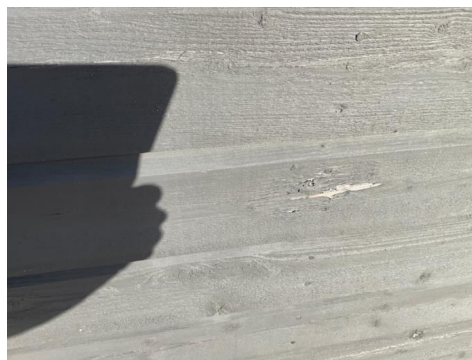
- Det er påvist spredte råteskader i bordkledningen.
- Det er påvist råteskader i veggkonstruksjonen.
- Det er ingen eller liten lufting i nedre kant av kledning mot grunnmur.
- Det er påvist andre avvik:

Værslitasje deler av sydvegg samt enkelte mindre sprekker. Varierende tilpassinger rundt vinduer. Ikke dryppnese på belisting. Varierende funksjon av musebånd da det stedvis er glipe. Eldre råteskader synlig i tømmer i rom under rehabilitering. Ikke registrert fukt på befaringen. Råte og noe fukt i eldste kledning(nord). Her er også begrenset utlufting. Bygget har en eldre tømmerkonstruksjon som kan ha skjulte skader.

- Lokal utbedring må utføres.
- Det bør foretas tiltak for å bedre lufting av kledningen.
- Råteskadet trekledning må skiftes ut.
- Det må foretas tiltak for å lukke avviket.
- Konstruksjonene må sikres mot råte, sopp og skadedyr.

Råteskadd kledning og tømmer er naturlig å utbedre/bytte ved videre rehabilitering av rom og ved bytte av kledning. Forøvrig lokale utbedringer. Ukjent omfang. Estimert usikkert.

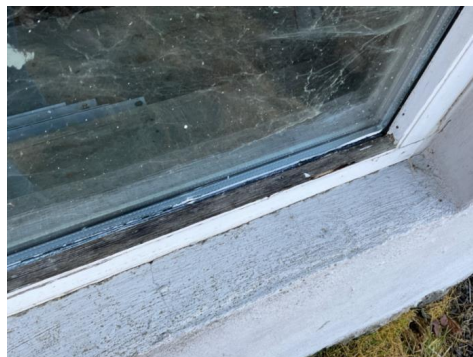
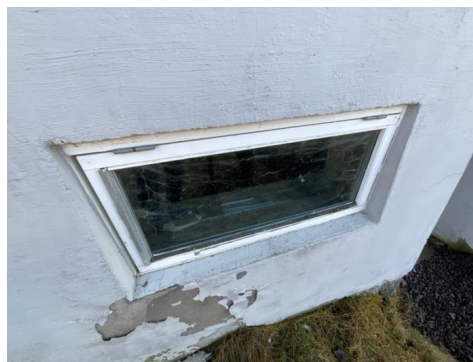
- Det er påvist vinduer med fukt/råteskader.

- Vinduer med råteskader må erstattes med nye.

Må byttes for å lukke avviket.

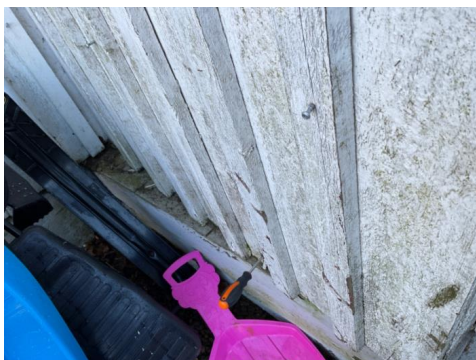
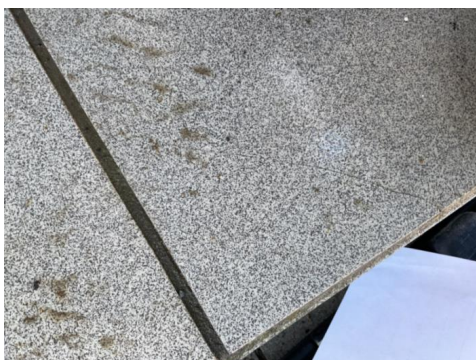
- Det er påvist andre avvik:

Forekommer skjevheter pga svikt i grunn. Overbygg står skjeft på fundament av betong. Sprekk i flis. Råte i rekkverk.

- Det må foretas tiltak for å lukke avviket.

Vedlikehold og utbedringer.

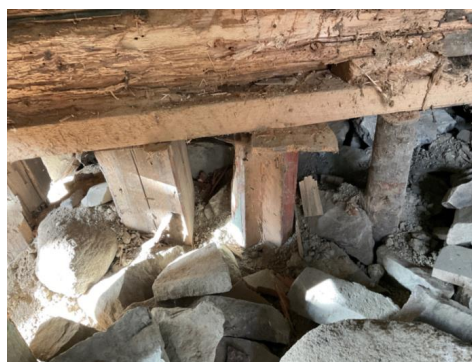
- Det er registrert symptom på sopp/råte.
- Det er påvist fuktskader i etasjeskiller
- Det er påvist/opplyst om aktivitet fra skadedyr i trebjelkelag.

Det er skjevheter i trebjelkelag og i gulver mot grunn. Tegn på eldre insektsaktivitet men ingen synlige på befaringen. Det opplyses at det har vært hussopp i rom som er under rehabilitering. Her er bjelkelag fjernet. Det er foretatt behandling av skadedyr og hussopp av firmaer. Høyt fuktnivå i bjelker i krypkjeller. Provisoriske understøttelser av bjelkelaget. Ved elder trapp i kjeller er deler av bjelke fjernet.

- Råteskadet treverk må skiftes.
- Det må gjennomføres ytterligere undersøkelser.
- Konstruksjonene må sikres mot råte, sopp og skadedyr.

Lokale utbedringer. Omfang er usikkert og det blir da også estimert.

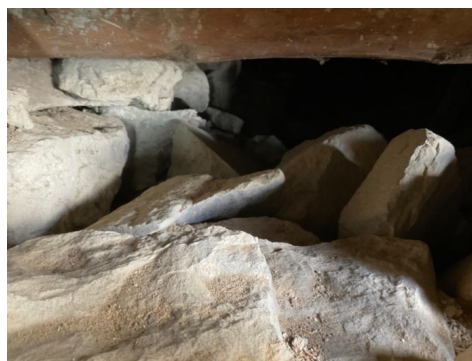
- Det er begrenset tilgang til hele krypkjelleren.
- Det er ikke tilfredsstillende ventilering av krypkjeller.
- Det er stedvis påvist fuktnivå som tilsier at konstruksjonen kan ha fuktskader.
- Det er manglende fuktsperre på bakken.

I kryprom er det åpen jord uten tildekking. Fuktmålinger med høye verdier.

- Bedre ventilering må etableres.
- Ut ifra visuelle observasjoner fra de besiktigede områdene, gir det grunnlag for å forsøke å foreta grundigere undersøkelser i de mindre tilgjengelige områdene. Det kan ikke utelukkes skader i disse områdene.
- Ut ifra tilstanden i de besiktigede områdene er det ikke påvist unormale forhold, men det vil være usikkerhet rundt de mindre tilgjengelige områdene.
- Fuktsperre på bakken bør etableres.

Kryprom ses i sammenheng med andre bygningsdeler. Det samme med tiltak. Estimert usikkert pga omfang.

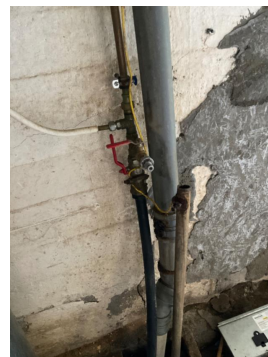
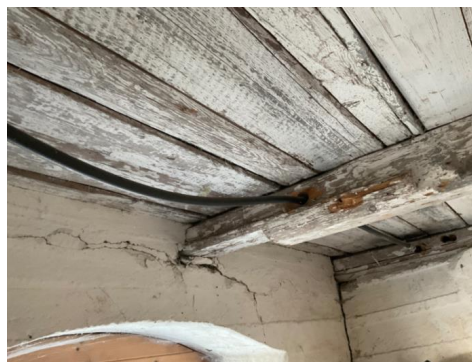
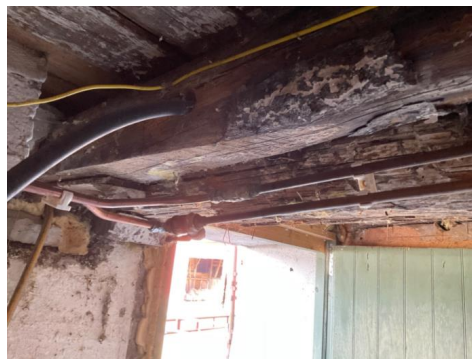
- Mer enn halvparten av forventet brukstid er passert på innvendige vannledninger.
- Det er irr på rør.
- Det er påvist andre avvik:

- I forbindelse med oppgradering av våtrom vil det være naturlig med utskiftning av rør.
- Det må foretas tiltak for å lukke avviket.

Rør må klamres og festets tilstrekkelig. Tiltak mot frost Ut fra alder bør noe utskiftninger etter hvert påregnes.

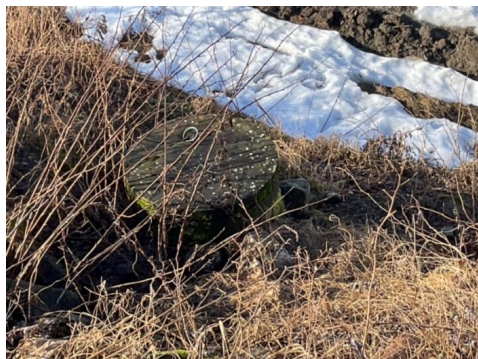
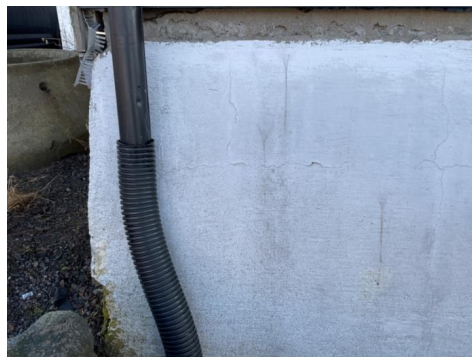
### ! TG 2 Grunnmur og fundamenter

- Grunnmuren har sprekkdannelser.
- Det er påvist andre avvik:

Synlig rustangrepet armering. Forekommer sprekker. Riss, sprekker og skader i pusslag.

- Lokal utbedring må utføres.
