Høyjordveien 512, 3158 ANDEBU

**Småbruk i Høyjord med 8 mål  
tomt! Usjenert og solrik  
beliggenhet.**

Befaringsdato: 14.03.2024

Rapportdato: 10.04.2024

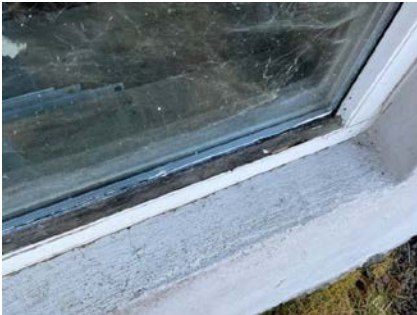
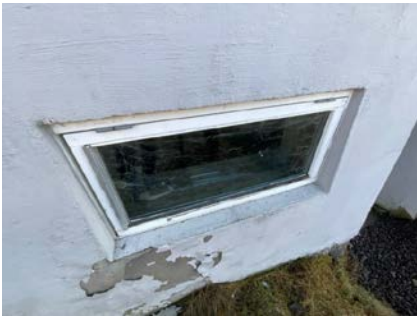
Utvendig > Vinduer:  
Det er påvist vinduer med fukt/råteskader. Råte i lister mot glass. Vindu er montert feil. Dette er et vindu beregnet får stående montering, ikke liggende.  
Konsekvens/tiltak:  
- Vinduer med råteskader må erstattes med nye. Må byttes for å lukke avviket.

Må byttes for å lukke avviket.

**Kostnadsestimat: Under 10 000**

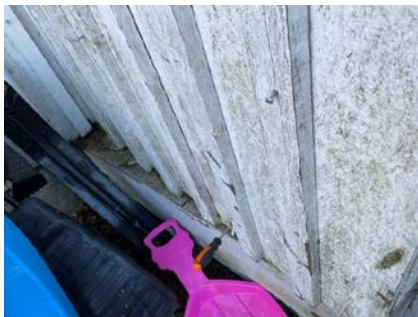
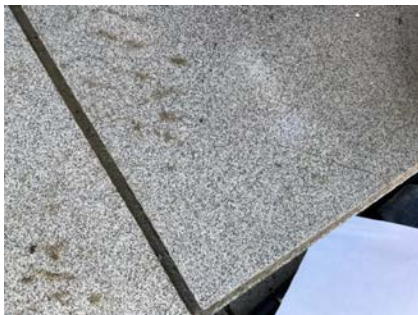
Utvendig > Utvendige trapper:  
Det er påvist andre avvik:  
Forekommer skjevheter pga svikt i grunn. Overbygg står skjeft på fundament av betong. Sprekk i flis.

Råte i rekkverk.  
Konsekvens/tiltak:  
- Det må foretas tiltak for å lukke avviket.  
Vedlikehold og utbedringer.

- Det må foretas tiltak for å lukke avviket.

Vedlikehold og utbedringer.

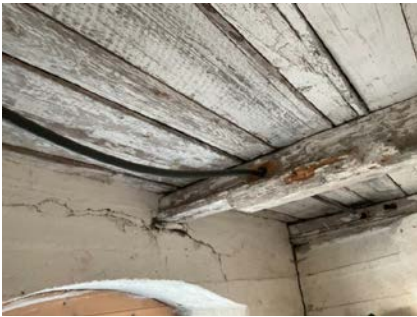
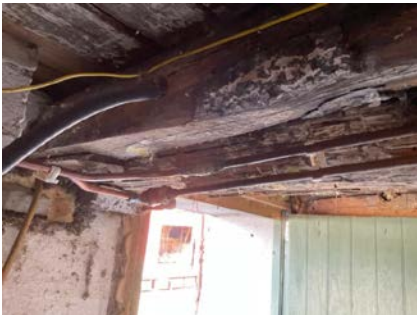
Tekniske installasjoner > Vannledninger:  
Mer enn halvparten av forventet brukstid er passert på innvendige vannledninger.  
Det er irr på rør.  
Det er påvist andre avvik:  
Stedvis lang mellom eller manglende oppheng på rørstrekk  
Konsekvens/tiltak:  
- I forbindelse med oppgradering av våtrom vil det være naturlig med utskifting av rør.

- I forbindelse med oppgradering av våtrom vil det være naturlig med utskiftning av rør.
- Det må foretas tiltak for å lukke avviket.

Rør må klamres og festets tilstrekkelig. Tiltak mot frost Ut fra alder bør noe utskiftninger etter hvert påregnes.

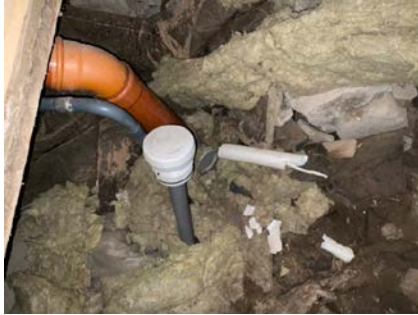
Tekniske installasjoner > Avløpsrør:  
Det er ikke påvist tilfredsstillende lufting av avløpsanlegget.  
Mer enn halvparten av forventet brukstid er passert på innvendige avløpsledninger.  
Durgoventil er ikke en tilfredsstillende løsning på utlufting av anlegget.  
Bør føres over tak.  
Konsekvens/tiltak:  
- Det er ikke behov for utbedringstiltak siden anlegget fungerer i dag, men ut ifra alder kan skader plutselig oppstå på eldre anlegg.  
- I forbindelse med oppgradering av våtrom vil det være naturlig med utskiftning av rør.  
- Skal avviket lukkes, må løsning på lufting av kloakk etableres.

##### TG 2 Avløpsrør

Det er avløpsrør av plast. Durgoventil montert i kryprom.

- Det er ikke behov for utbedringstiltak siden anlegget fungerer i dag, men ut ifra alder kan skader plutselig oppstå på eldre anlegg.
- I forbindelse med oppgradering av våtrom vil det være naturlig med utskiftning av rør.
- Skal avviket lukkes, må løsning på lufting av kloakk etableres.

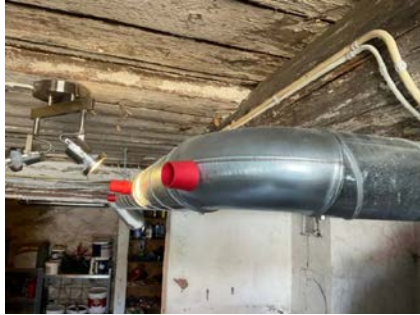
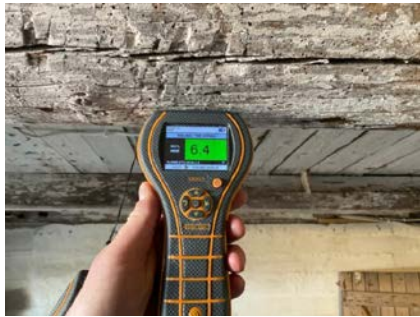
Tekniske installasjoner > Ventilasjon:  
Det er påvist mangelfull ventilasjon på ett eller flere rom i boligen.  
Konsekvens/tiltak:  
- Det bør etableres veggventiler/vindusventiler i alle oppholdsrom som ikke har det.

##### TG 2 Ventilasjon

Boligen har ventiler i vegger. Forøvrig naturlig ventilasjon.

Det er montert et avtrekksanlegg i kjeller for å bedre innemiljø. Fuktmålinger på befaringen viset at tiltaket her effekt.

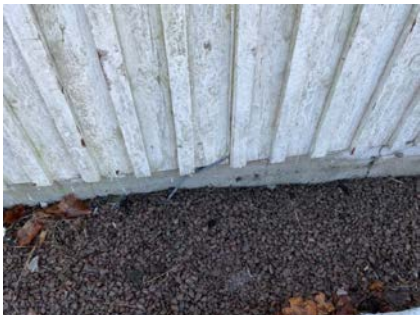
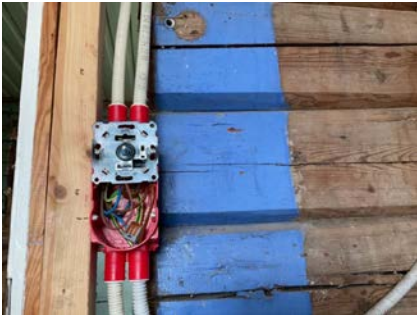
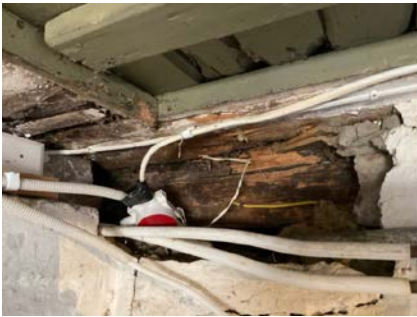
##### TG 3 Elektrisk anlegg

Det bemerkes at undertegnede ikke er fagkyndig på EL anlegg. Ønskes ytterligere vurdering bør man ta kontakt med EL fagkyndig. Ut fra alder på eldste del av anlegget, avvik og manglende dokumentasjon fra tidligere eiere bør en kontroll av hele anlegget foretas. Kostnadsestimat gjelder kontroll av anlegget og ikke eventuelle utbedringer/oppgradering.

Kostnadsestimat: 10 000 - 50 000

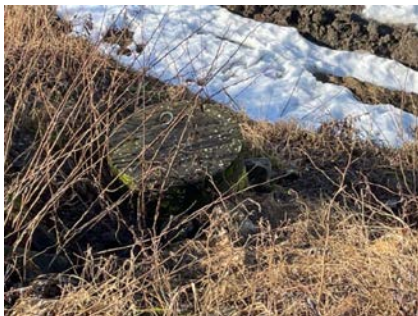
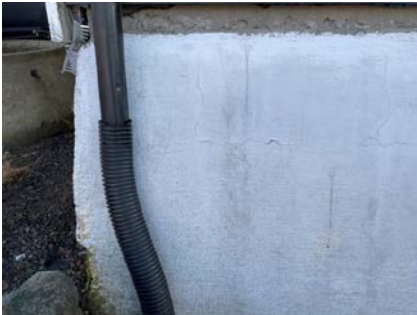
Tomteforhold > Drenering:  
Det er ut ifra observasjoner påvist indikasjoner på at drenering/tettesjikt har begrenset effekt.  
Dette ut fra at det er noe fuktige masser i kryprom.  
Konsekvens/tiltak:  
- Andre tiltak:  
Vanskelig å hindre fukt i grunn. Holde kjeller under oppsikt. Utføre de tiltak som er mulig.

- Andre tiltak:

Vanskelig å hindre fukt i grunn. Holde kjeller under oppsikt. Utføre de tiltak som er mulig.
