# Tilstandsrapport

Boligbygg med flere boenheter

Spellmannsplassen 5, 2008 FJERDINGBY

Befaringsdato: 21.07.2025

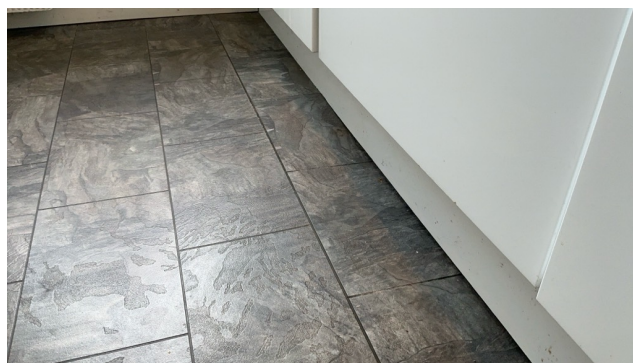
Synlig elde på 1 soverom. Laminat har sluppet opp i skjøt på kjøkken.

Fraglidning på gulv kjøkken.

Kommende lokale utbedringer er påregnelig på sikt.

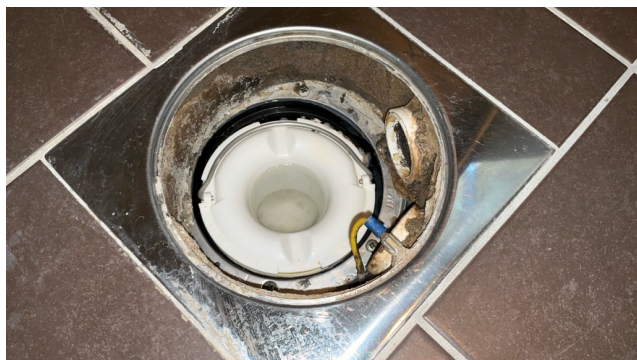
Det er plastsluk og banemembran med dokumentert utførelse

Kontroll av sluk.

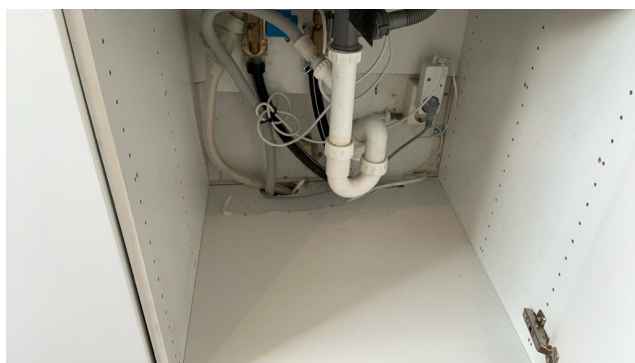
Vannrør fra 2020 av materialtype pex og kobber. Fordelerskap på badet. Waterguard i benkeskap på kjøkken for god sikring av lekkasjevann. Alder er normalt i seg selv en vurderingskriterie hva angår slitasjegrad. Videre bemerkes at bunnledninger av den årsak følgelig heller ikke er kontrollert.

Besiktigelse av røropplegg.
