# Tilstandsrapport

Fritidsbolig

Hyttesone H235, 3295 HELGEROA

Oppdragsnr.: 21510-1157

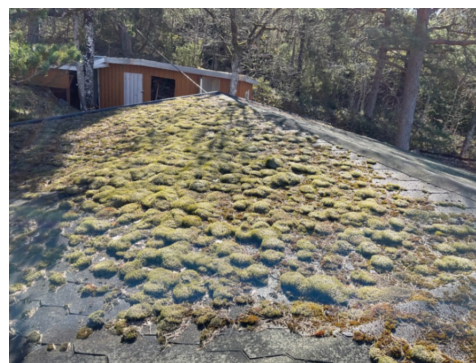
- Det er påvist skader eller avvik på selve taktekingen.
- Mer enn halvparten av forventet brukstid er passert på taktekingen.
- Mer enn halvparten av forventet brukstid er passert på undertak.
- Det er ingen lufting i konstruksjonen.
- Det er påvist råteskader.
- Utvendige beslag har utettheter.

Påviste råteskader i undertaket.  
Synlige tegn på lekkasje inn i fritidsboligen.  
Mosegrodd overflate.  
Sprekker i pappshingelen.

Forholdene dokumenterer funksjonssvikt i taktekingen. Råte i undertaket bekrefter langvarig fuktinntrengning.

Skifte hele taktekingen og undertaket.  
Åpne konstruksjonen for kontroll av skadeomfang i undertak og bærende konstruksjon.  
Skifte råteskadet treverk.

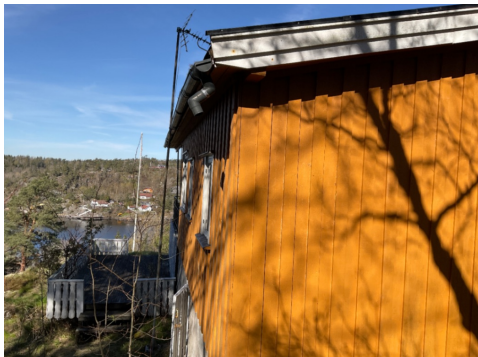
Tilstandsgrad 3 er gitt på grunn av store deformasjoner i takrennene, skadet beslag mot pipe, samt avflassing på beslag ved vindskien.

Takrenne og manglende nedlø

Takrenner og beslag med store deformasjoner, skader og avflassing bør utbedres eller skiftes for å sikre tilstrekkelig avrenning og tetthet.

Skadet beslag mot pipe må repareres for å hindre vanninntrengning og følgeskader på konstruksjonen.

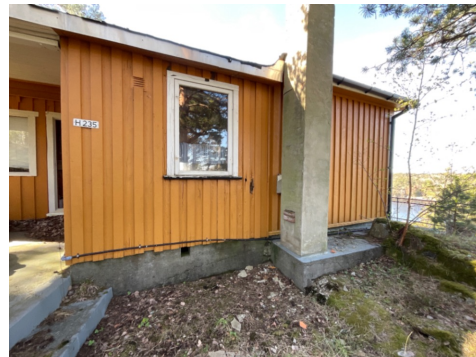
Råteskader i veggkonstruksjon og trepanel

Tilstandsgrad 3 er gitt fordi det er omfattende råteskader i vegg og utvendig trepanel på langsiden til venstre for pipen. Det er også råteskader i trepanelet, hovedsakelig i nedkant, på fasaden mot vannet og ned mot den støpte terrassen. Skadene er også synlig innvendig i bygningen.

Det må gjennomføres omfattende utskiftninger av veggkonstruksjonen og utvendig trepanel for å hindre videre utvikling av råte- og fuktskader.

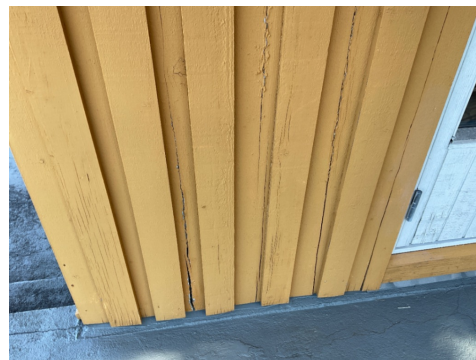
Sprukket trepanel på terrassen

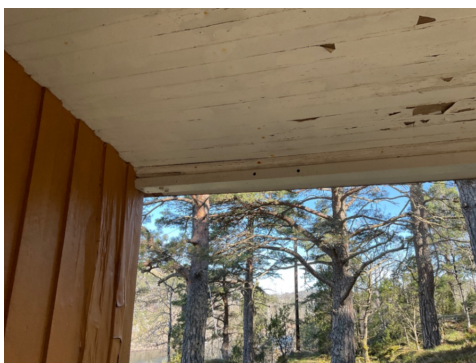
Tilstandsgrad 3 er gitt fordi det er deformasjoner og svekkelser i takkonstruksjonen som følge av lekkasje og råteskader.

Deformasjoner indikerer at konstruksjonen har vært utsatt for langvarig fuktbelastning, og råteskader innebærer redusert bæreevne i trevirket. Forholdet vurderes som alvorlig og kan påvirke konstruksjonens stabilitet og sikkerhet.

Råteskadet takkonstruksjon ved inngangspartiet.

Kontrollere hele takkonstruksjonen for ytterligere svekkelser.  
Skifte ut råteskadede og svekkede konstruksjonsdeler.  
Utbedre årsak til lekkasje (taktekkingen, beslag, gjennomføringer).

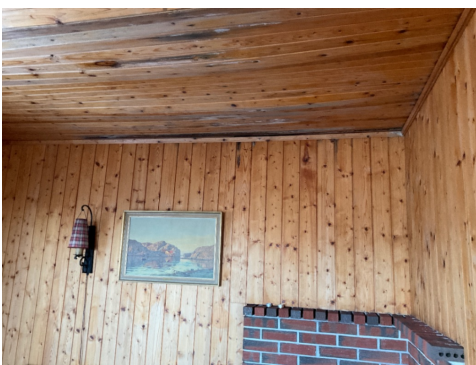
Skadet innvendig trepanel etter lekkasje i taket.

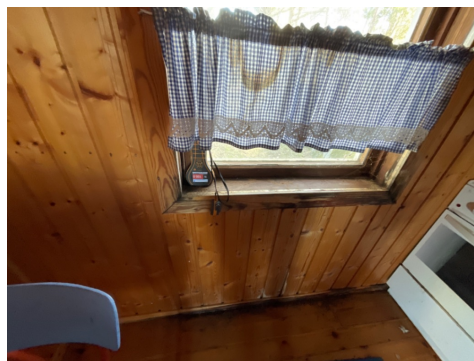
Tilstandsgrad 3 er gitt fordi det er påvist råteskader i flere vinduer, herunder på soverom, kjøkken, og stue.

Kjøkkenvindu og fuktmåling

Skifte ut råteskadede vinduer.

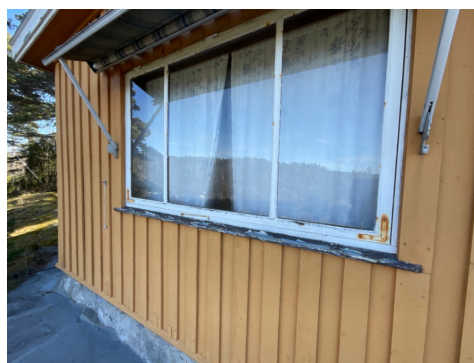
Stuevindu

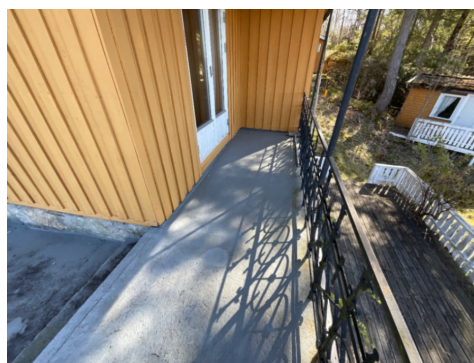
- Skader og deformasjoner i betongterrassen.
- Utett beslag mot yttervegg og råte i bjelkelagskonstruksjonen.
- Betongavflassing og sprekker.
- Råteskader i impregnerte terrassebord.
- Råteskader i rekkverket.

Sprekkdannelser og avflassing i betong indikerer nedbrytning, ofte som følge av fukt og frostpåvirkning. Utett beslag mot yttervegg medfører risiko for vanninntrengning i tilstøtende konstruksjon. Råteskader i treverk dokumenterer langvarig fuktbelastning og gir redusert bæreevne.

Terrasse i betong

Treterrassen står foran fullstendig gjennompygging. Utbedre eller skifte betongdekke ved behov. Skifte råteskadede terrassebord og rekkverk. Etablere tett og korrekt beslag mot yttervegg. Kontrollere bærekonstruksjon og innfesting.

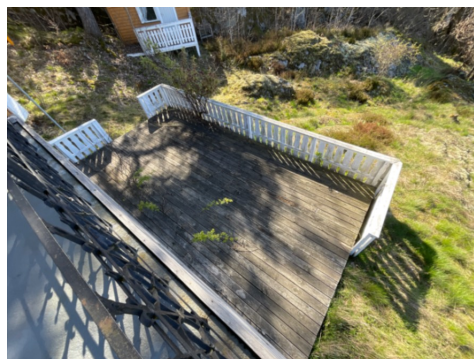
Terrasse i tre

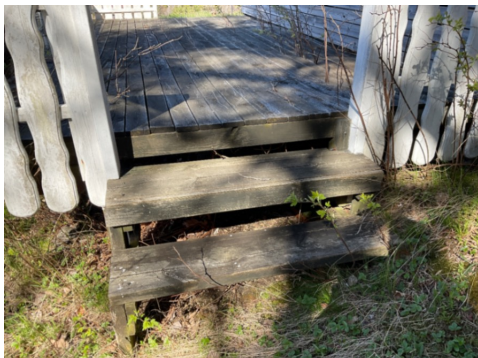
Tilstandsgrad 3 er gitt fordi tretrappen fra terrassen har råteskader, og de utvendige betong- og murtrappene har store skjevheter samt avskalling i betongen.

Trapp fra treterrasse

Tretrappen bør utbedres eller skiftes ut grunnet råteskader, og betong- og murtrappene må rettes opp og repareres for å utbedre skjevheter og avskalling.

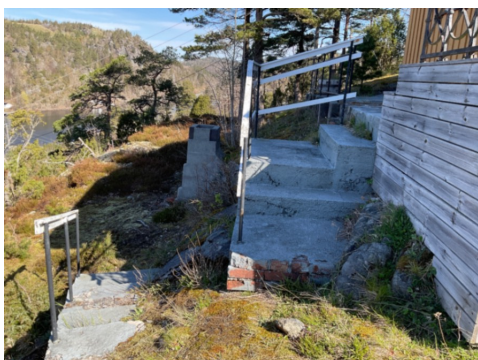
Murt trapp til terrasse

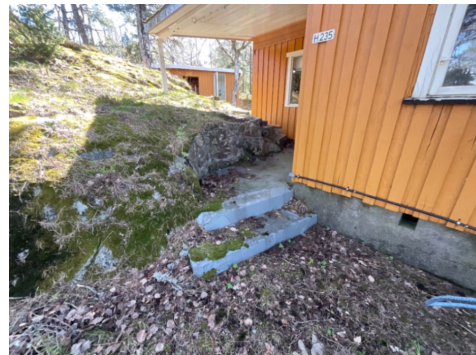
Betongtrapp til inngangsparti

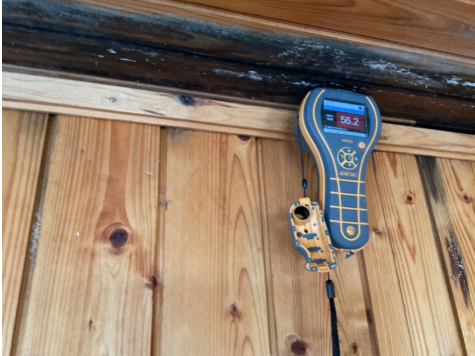
- Takpanel i stuen har løsnet, og det er påvist råteskader samt målt høye fuktverdier.
- Det er skader på gulvbordene foran terrassedøren.
- I veggene på kjøkkenet er det råteskader i gulvlist, trepanel og innvendige lister på vinduet.
- Det er observert store maur på gulvet foran terrassedøren.

Fuktmåling i stuetaket

Skadede overflater, inkludert takkonstruksjon, panel, gulvkonstruksjon, gulvbord, veggkonstruksjon, panel og lister, må utbedres eller skiftes for å hindre videre forringelse og redusere risiko for fukt- og råteskader, samt ytterligere angrep av skadedyr.

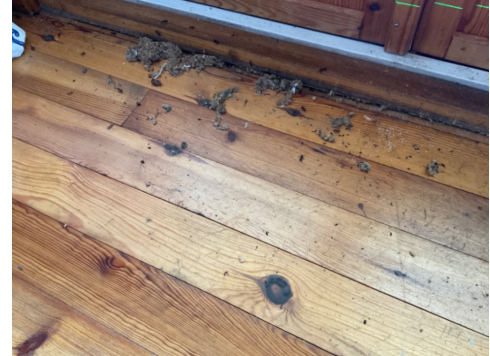
- Det er registrert symptom på sopp/råte.
  - Målt høydeforskjell på over 30 mm gjennom hele rommet.
- Tilstandsgrad 3 gis med bakgrunn i standardens krav til godkjente måleavvik.
- Det er påvist skader på konstruksjoner i krypkjeller som er forårsaket av råte eller sopp.
  - Det er registrert symptom på aktivitet fra skadedyr.

Deformasjon, svikt og store maur i bjelkelaget.

Skadet og råteskadet treverk må skiftes ut, og nødvendige tiltak mot sopp og skadedyr må iverksettes for å hindre videre skadeutvikling og svekkelse av bærende konstruksjoner.

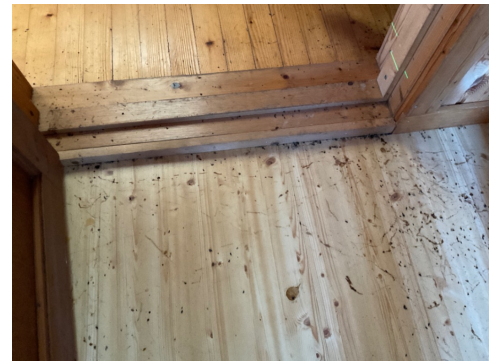
Muselort på soverommene

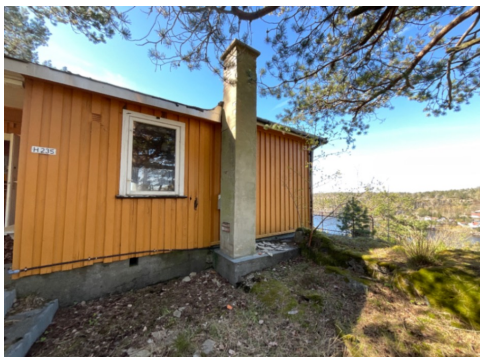
Tilstandsgrad 3 er gitt fordi det er omfattende sprekker i store overflater på pipen, og pipen mangler sotluke.

Utvendig pipe

Det bør gjennomføres fagmessig utbedring av pipen, inkludert reparasjon av sprekker og etablering av godkjent sotluke, for å sikre forskriftsmessig og trygg bruk.

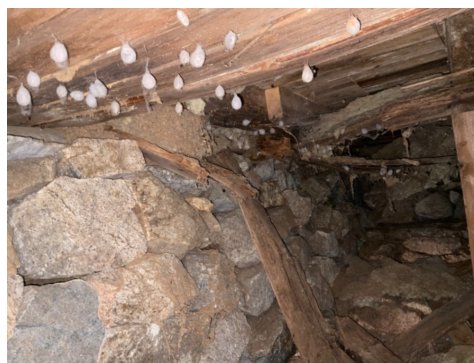
Tilstandsgrad 3 er gitt fordi bjelkelaget under terrassedøren er totalskadet av råte, og det er observert store maur på gulvet under terrassedøren samt i krypkjelleren på samme sted.

Råteskadet bjelkelag under terrassedør i krypkjeller

Det må gjennomføres fullstendig/omfattende utbedringer av råteskadet bjelkelag og gulvbjelker, samt utskifting av råttent dør til krypkjeller. Skader etter skadedyr må også utbedres, og tiltak mot videre aktivitet må iverksettes.

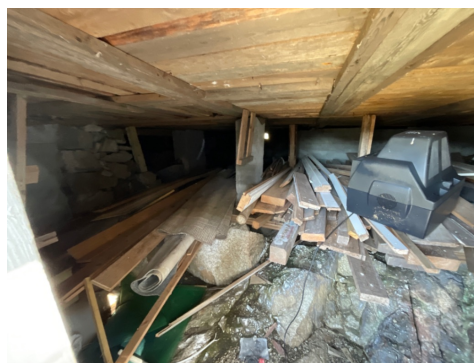
- Det er ikke tilfredsstillende ventilering av krypkjeller.
- Det er påvist skader på konstruksjoner i krypkjeller som er forårsaket av råte eller sopp.
- Det er registrert skader etter aktivitet av skadedyr.
- Det er stedvis påvist fuktnivå som tilsier at konstruksjonen kan ha fuktskader.
- Det er påvist råteskader i trebjelkelag.

Krypkjeller sett fra luke i grunnmur

Det bør etableres tilfredsstillende ventilasjon i krypkjelleren for å redusere risiko for videre fukt- og råteskader.

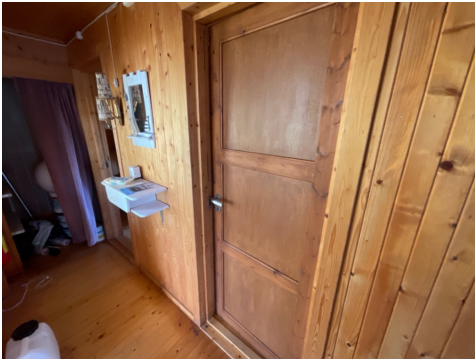
- Det er påvist avvik som tilsier at det bør foretas tiltak på enkelte dører.
- Enkelte av innvendige dører har en del slitasje.

Soveromsdør

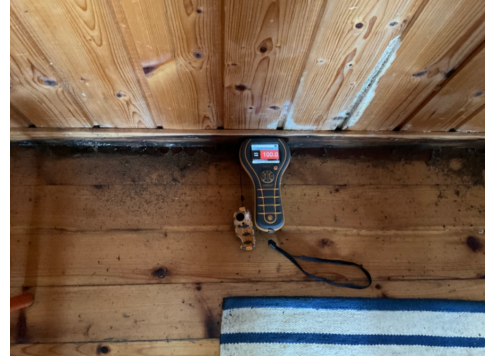
Tilstandsgrad 3 er gitt fordi det er målt høye fuktverdier og påvist fuktskader i gulvet, med svikt mot ytterveggen. Gulvkonstruksjonen er råteskadet.

Fuktmåling i yttre vegg på kjøkkenet

Det anbefales å utbedre råte- og fuktskader i gulvkonstruksjonen snarest mulig.

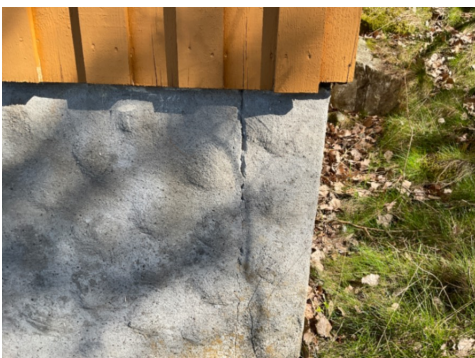
Det er påvist både vertikale og horisontale sprekker i den høyeste delen av muren, ved inspeksjonsluken.

Sprekkdannelser kan skyldes setninger, bevegelser i konstruksjonen eller temperatur- og fuktpåvirkning. Forholdet bør følges opp for å avklare om sprekkenes er stabile eller i utvikling.

Vertikal sprekk

Kontrollere om sprekkenes er aktive (måle og følge utvikling over tid).

Tette mindre riss med egnet reparasjonsmørtel.

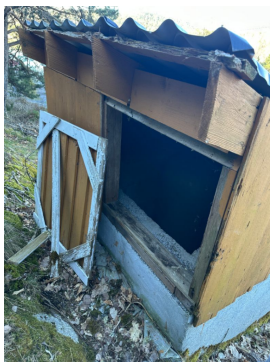
"Pumpehus"

Det er registrert at døren har ramlet av. Bygningen fremstår med mangelfull beskyttelse av installasjoner og generelt vedlikeholdsetterslep.

Vurdere fullstendig oppgradering av bygningen for å sikre tilfredsstillende beskyttelse mot vær og fukt.  
Kontrollere tekniske installasjoner i pumpehuset.
