Hyttesone H235, 3295 HELGEROA

# Hytte med omfattende behov for renovering. Flott utsikt. Selveiertomt. Båtfeste og parkering

# Tilstandsrapport

Befaringsdato: 29.04.2026

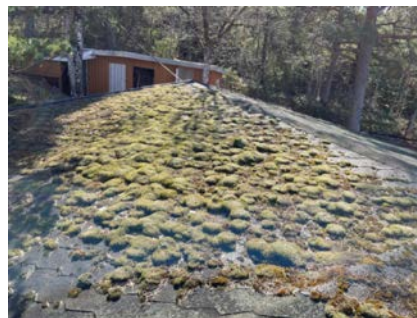
Påviste råteskader i undertaket.

Synlige tegn på lekkasje inn i fritidsboligen.

Sprekker i pappshingelen.

Forholdene dokumenterer funksjonssvikt i taktekkingen. Råte i undertaket bekrefter langvarig fuktinntrengning.

Åpne konstruksjonen for kontroll av skadeomfang i undertak og bærende konstruksjon.

Skifte råteskadet treverk.

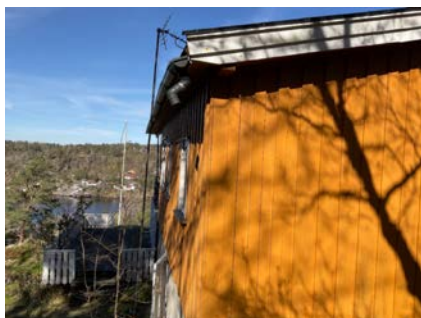
Det er påvist avvik i beslagløsninger. Det mangler snøfangere på hele eller deler av taket, men det var ikke krav om dette på byggemeldingstidspunktet. Det mangler snøfangere på hele eller deler av taket, noe som var krav på byggemeldingstidspunktet. Mer enn halvparten av forventet brukstid er passert på renner/nedløp/beslag. Utvendige beslag har utettheter. Tilstandsgrad 3 er gitt på grunn av store deformasjoner i takrennene, skadet beslag mot pipe, samt avflassing på beslag ved vindskien.

Takrenne og manglende nedlø

Konsekvens/tiltak: Lokal utbedring må utføres. Takrenner og beslag med store deformasjoner, skader og avflassing bør utbedres eller skiftes for å sikre tilstrekkelig avrenning og tetthet.

Skadet beslag mot pipe må repareres for å hindre vanninntrenging og følgeskader på konstruksjonen.

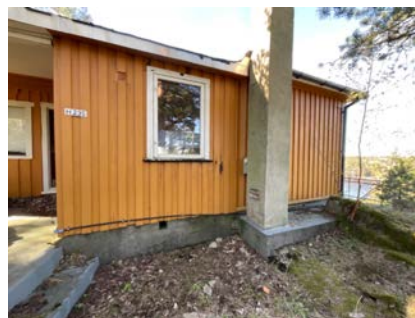
Det er ingen eller liten lufting i nedre kant av kledning mot grunnmur. Det er påvist betydelige råteskader i bordkledningen. Det er påvist fuktskader i veggkonstruksjonen. Det er påvist omfattende skade i fasade. Det er påvist råteskader i veggkonstruksjonen. Tilstandsgrad 3 er gitt fordi det er omfattende råteskader i vegg og utvendig trepanel på langsiden til venstre for pipen. Det er også råteskader i trepanelet, hovedsakelig i nedkant, på fasaden mot vannet og ned mot den støpte terrassen.

Råteskader i veggkonstruksjon og trepanel

Det må gjennomføres omfattende utskiftninger av veggkonstruksjonen og utvendig trepanel for å hindre videre utvikling av råte- og fuktskader.

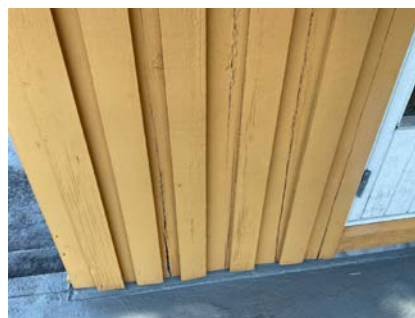
Sprukket trepanel på terrassen

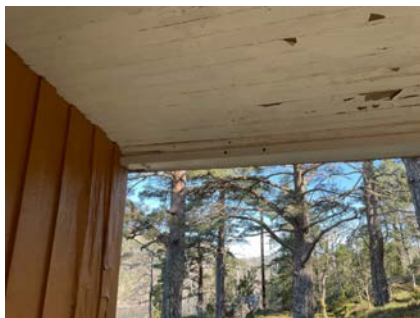
Det er påvist avvik rundt gjennomføringer i takflaten. Det er påvist fukt-/råteskader i takkonstruksjonen. Tilstandsgrad 3 er gitt fordi det er deformasjoner og svekkelser i takkonstruksjonen som følge av lekkasje og råteskader.

Deformasjoner indikerer at konstruksjonen har vært utsatt for langvarig fuktbelastning, og råteskader innebærer redusert bæreevne i trevirket. Forholdet vurderes som alvorlig og kan påvirke konstruksjonens stabilitet og sikkerhet.

Råteskadet takkonstruksjon ved inngangspartiet.

Skifte ut råteskadede og svekkede konstruksjonsdeler.

Utbedre årsak til lekkasje (taktekkingen, beslag, gjennomføringer).

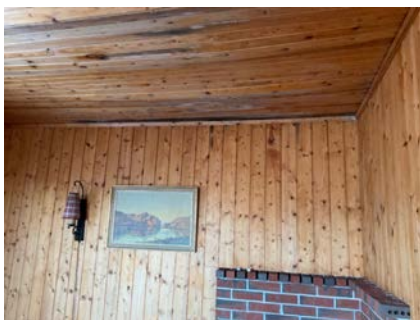
Skadet innvendig trepanel etter lekkasje i taket.

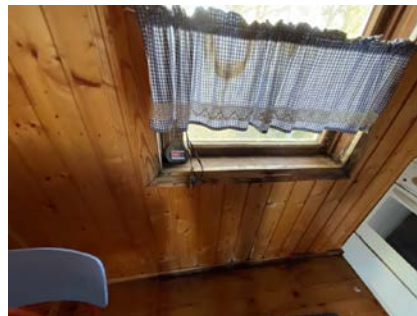
Kjøkkenvindu og fuktmåling

Det er påvist at enkelte vinduer er vanskelig å åpne/lukke. Det er påvist avvik rundt innsetningsdetaljer. Det er påvist vinduer med fukt/råteskader. Karmene i vinduer er slitte og det er sprekker i trevirket. Vinduene har råteskader. Tilstandsgrad 3 er gitt fordi det er påvist råteskader i flere vinduer, herunder på soverom, kjøkken, og stue.

Råteskader innebærer nedbrutt trevirke som følge av langvarig fuktpåvirkning, og dette gir redusert bæreevne og tetthet i vinduskonstruksjonen. Manglende glasslist øker risikoen for vanninntrengning og videre skadeutvikling.

Skifte ut råteskadede vinduer.

Kontrollere tilstøtende veggkonstruksjon for fuktskader.

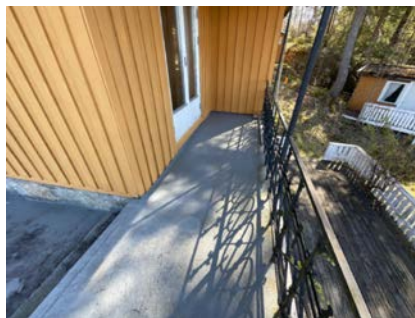
Terrasse i betong

Det er påvist fukt-/råteskader i konstruksjonen. Overgangen mellom balkong/terrasse og yttervegg er utett. Tilstandsgrad 3 er gitt fordi terrassen har omfattende skader og konstruksjonsavvik.

- Skader og deformasjoner i betongterrassen.
- Utett beslag mot yttervegg og råte i bjelkelagskonstruksjonen.
- Betongavflassing og sprekker.
- Råteskader i impregnerte terrassebord.
- Råteskader i rekkverket.

Sprekkdannelser og avflassing i betong indikerer nedbrytning, ofte som følge av fukt og frostpåvirkning. Utett beslag mot yttervegg medfører risiko for vanninntrengning i tilstøtende konstruksjon. Råteskader i treverk dokumenterer langvarig fuktbelastning og gir redusert bæreevne.

Råteskadede konstruksjoner må skiftes ut. Tiltak

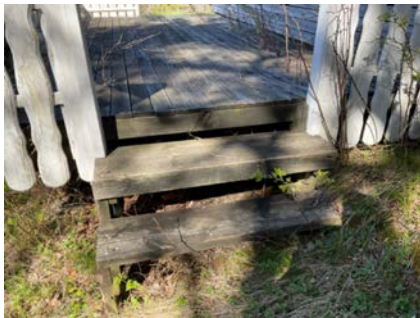
Trapp fra treterrasse

Konstruksjonene har omfattende skjevheter. Tilstandsgrad 3 er gitt fordi tretrappen fra terrassen har råteskader, og de utvendige betong- og murtrappene har store skjevheter samt avskalling i betongen.

Tretrappen bør utbedres eller skiftes ut grunnet råteskader, og betong- og murtrappene må rettes opp og repareres for å utbedre skjevheter og avskalling.

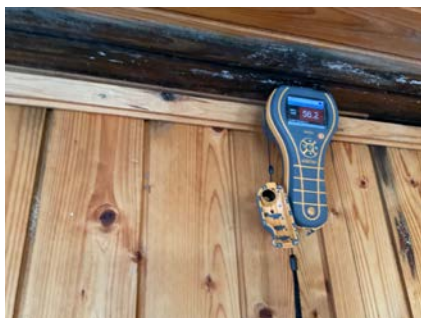
- Takpanel i stuen har løsnet, og det er påvist råteskader samt målt høye fuktverdier.
- Det er skader på gulvbordene foran terrassedøren.
- I veggen på kjøkkenet er det råteskader i gulvlist, trepanel og innvendige lister på vinduet.
- Det er observert store maur på gulvet foran terrassedøren.

Fuktmåling i stuetaket

Skadede overflater, inkludert takkonstruksjon, panel, gulvkonstruksjon, gulvbord, veggkonstruksjon, panel og lister, må utbedres eller skiftes for å hindre videre forringelse og redusere risiko for fukt- og råteskader, samt ytterligere angrep av skadedyr.

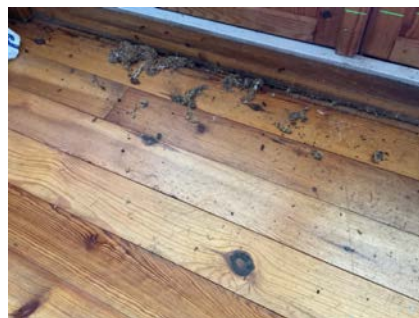
Det er registrert symptom på sopp/råte. Målt høydeforskjell på over 30 mm gjennom hele rommet. Tilstandsgrad 3 gis med bakgrunn i standardens krav til godkjente måleavvik. Det er påvist skader på konstruksjoner i krypkjeller som er forårsaket av råte eller sopp. Det er registrert symptom på aktivitet fra skadedyr. Tilstandsgrad tre er gitt fordi det er store svekkelser svikt i trebjelkelag under terrassedøren og på kjøkknet, det synlig råte i krypkjelleren og aktivitet fra store maur.

Deformasjon, svikt og store maur i bjelkelaget.

Skadet og råteskadet treverk må skiftes ut, og nødvendige tiltak mot sopp og skadedyr må iverksettes for å hindre videre skadeutvikling og svekkelse av bærende konstruksjoner.

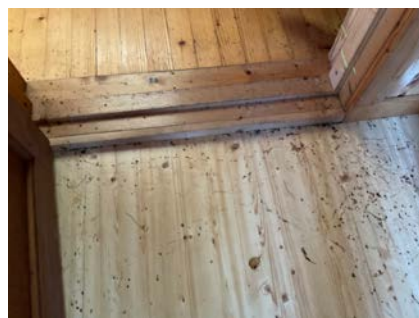
Muselort på soverommene

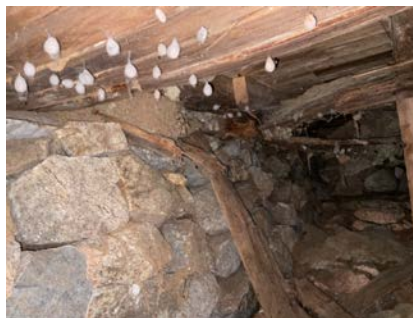
Råteskadet bjelkelag under terrassedør i krypkjeller

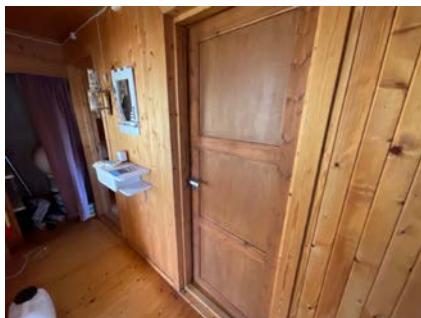
Soveromsdør

Det er påvist avvik som tilsier at det bør foretas tiltak på enkelte dører. Enkelte av innvendige dører har en del slitasje. Tilstandsgrad 2 er gitt fordi soveromsdørene tar i karmen og er vanskelige å lukke. Skyvedøren til kjøkkenet subber mot gulvet og er også vanskelig å lukke.

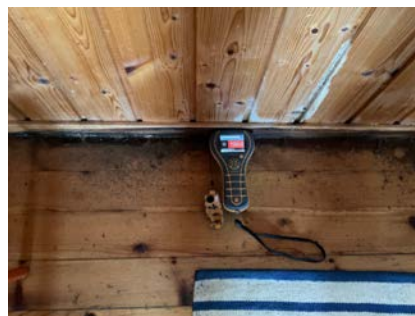
Fuktmåling i yttrevegg på kjøkkenet

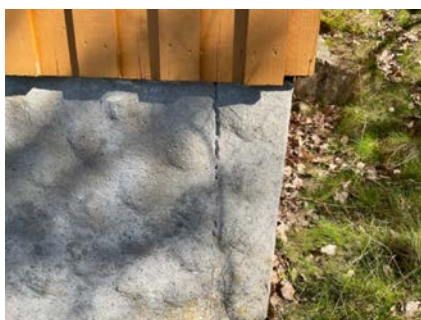
Det er registrert horisontalriss som er symptom på jordtrykk. Grunnmuren har sprekkdannelser. Tilstandsgrad 2 er gitt fordi det er registrert skader på overflatene på grunnmuren.

Det er påvist både vertikale og horisontale sprekker i den høyeste delen av muren, ved inspeksjonsluken.

Sprekkdannelser kan skyldes setninger, bevegelser i konstruksjonen eller temperatur- og fukt påvirkning. Forholdet bør følges opp for å avklare om sprekke er stabile eller i utvikling.

Vertikal sprekk

Kontrollere om sprekke er aktive (måle og følge utvikling over tid).

Tette mindre riss med egnet reparasjonsmørtel.
