# Tilstandsrapport

📍 Toftes gate 32, 0556 OSLO

# gnr. 228, bnr. 535

Oppdragsnr.: 11838-25175

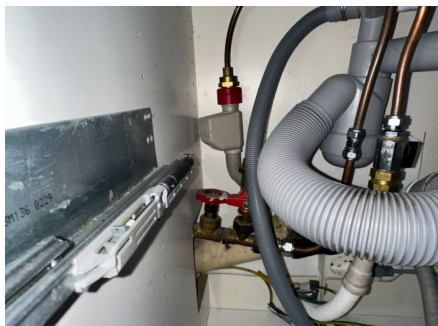
Tilførselsrør av kobber på kjøkken er vurdert til å ha en alder, som tilsier at anbefalt brukstid er passert. På bakgrunn av alderen er det grunn til å varsle om risiko for skjulte avvik, svekket funksjon, usikker restlevetid eller lignende forhold som utvikles over tid.

Eldre vanntilførsel på kjøkken

Eldre vanntilførsel bør vurderes av en fagmann, da sjansen for at lekkasje kan oppstå er større med eldre rør.
