Tilstandsrapport

📍 Elvdalsvegen 3 H, 2422 NYBERGSUND

gnr. 30, bnr. 86, snr. 1

Oppdragsnr.: 14566-1538

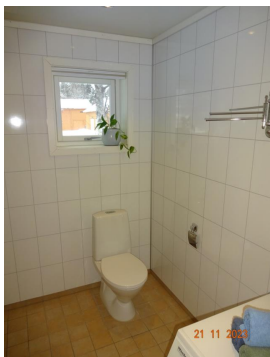
LEILIGHETEN I 1. ETASJE > BAD/VASKEROM

TG 2 Overflater vegger og himling

Det er foretatt fuktsøk med fuktindikator på fuktutsatte steder. Ved bruk av fuktindikator ble det ikke målt fuktvariasjoner.

Vurdering av avvik:

- Det er påvist andre avvik:

- Det må foretas tiltak for å lukke avviket.

Vindu må fuktbeskyttes for å lukke avviket.

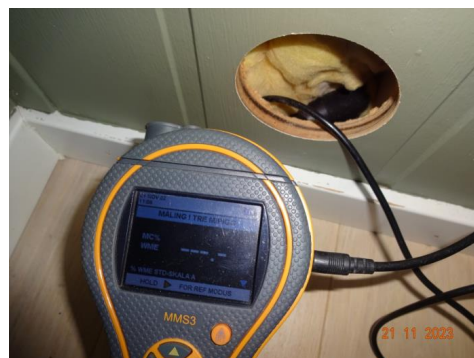
TG 1 Tilliggende konstruksjoner våtrom

Hulltaking er foretatt nederst på delevegg mot våtsonen. Ved bruk av fuktmåler ble det ikke registrert unormale verdier.

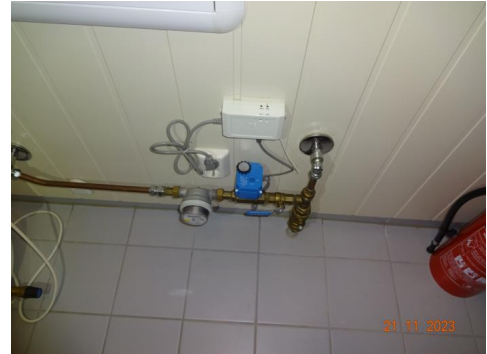
Vurdering av avvik:

- Rørkurser på rør-i-rør system bør merkes.
