# Tilstandsrapport

Enebolig

Vestsidavegen 198, 2160 VORMSUND

Befaringsdato: 17.06.2024

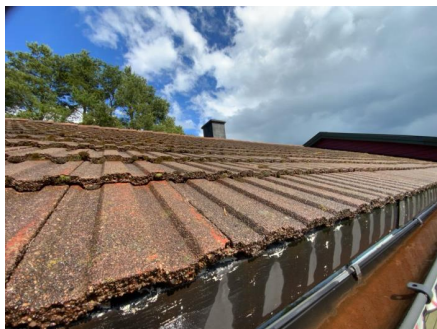
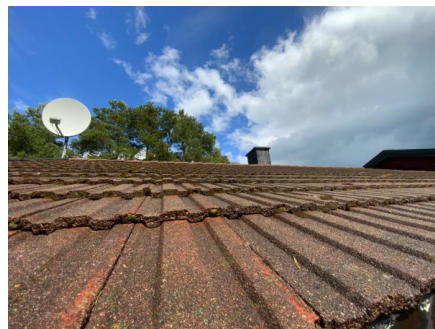
### Nedløp og beslag

Nedløp og beslag av metall.

**Vurdering av avvik:**

- Mer enn halvparten av forventet brukstid er passert på renner/nedløp/beslag.
- Takrenner har punktvis lekkasjer.

- Lokal utbedring må utføres.

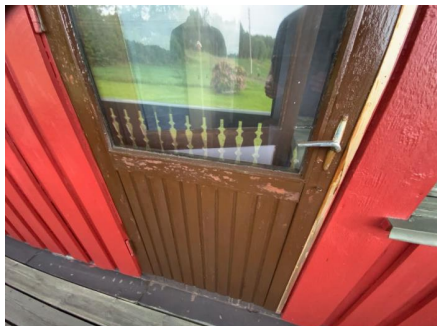
## TG 2 Dører - 3

Garasje vippeport i tre og kjellerdører.

- Karmene i dører er værslitte utvendig og det er sprekker i trevirket.

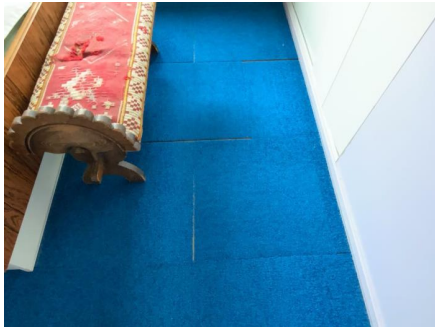
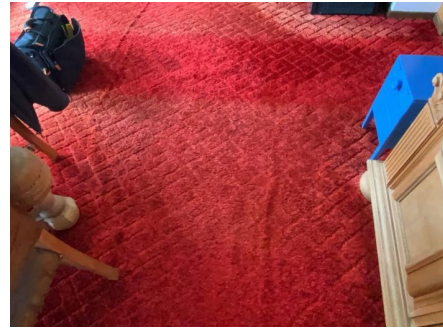
### TG 2 Etasjeskille/gulv mot grunn

Etasjeskiller er av trebjelkelag.

- Målt høydeforskjell på over 15 mm gjennom hele rommet. Tilstandsgrad 2 gis med bakgrunn i standardens krav til godkjente måleavvik.

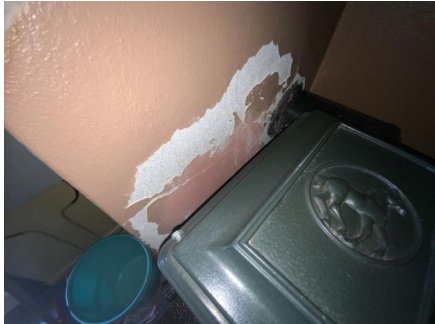
- Det er påvist sprekker og/eller riss i pipe.
- Ildfast plate mangler på gulvet under/foran ildstedet.

Noe synlig sorekk i puss på pipe ved vedovn på vaskerom.

- Det må monteres ildfast plate under/foran ildsted.
- Det må foretas lokal utbedring.

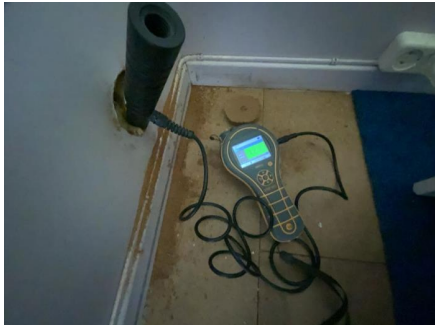
### TG 3 Generell

Vaskerommet anses å fungere som tiltenkt ut fra datidens krav. Tg er gitt med tanke på dagens forskrift og krav til vurdering for våtrom. Rommet må renoveres ut fra dagens krav for å lukke avviket.
