# Tilstandsrapport

Enebolig

Nesseheia 2, 4770 HØVÅG

Befaringsdato: 20.05.2025

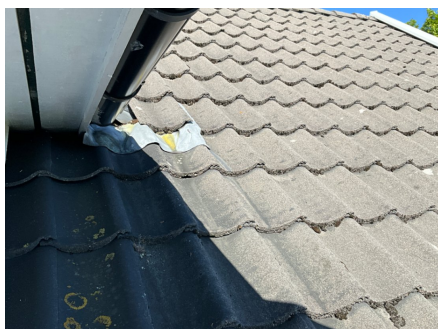
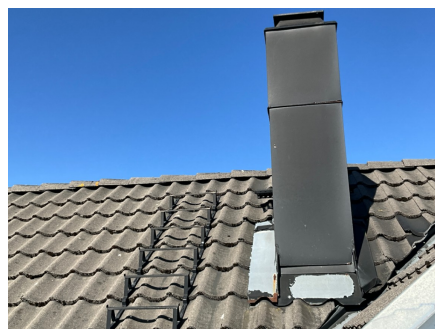
### Nedløp og beslag

- Mer enn halvparten av forventet brukstid er passert på renner/nedløp/beslag.
- Rust på beslag.

- Overvåk tilstanden jevnlig. For å få tilstandsgrad 0 eller 1 må beslag/renner/nedløp skiftes ut, men tidspunktet for når dette er nødvendig er vanskelig å si noe om.

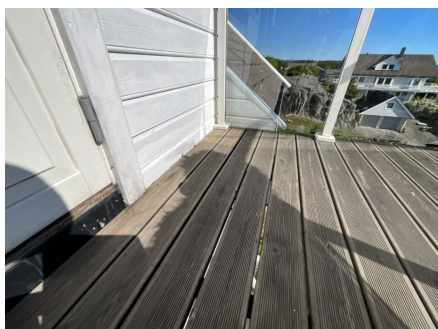
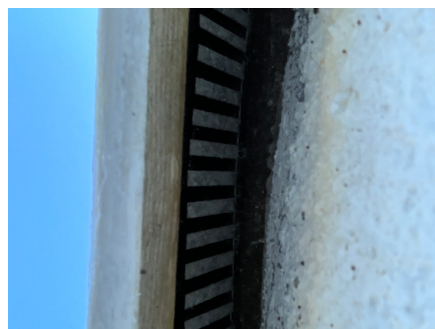
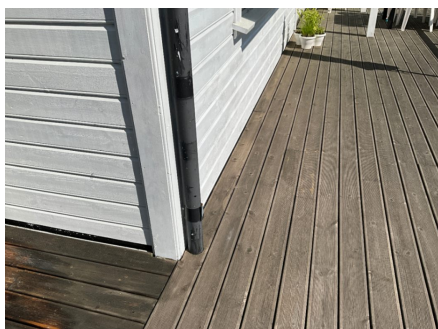
## TG 2 Veggkonstruksjon

Kledning som står nærme terrenget vil ha økt behov for maling og med fare for fukt og råte i kledningen og bakenforliggende konstruksjoner.

- Lokal utbedring bør foretas for å øke avstanden mellom terreng og bordkledning.

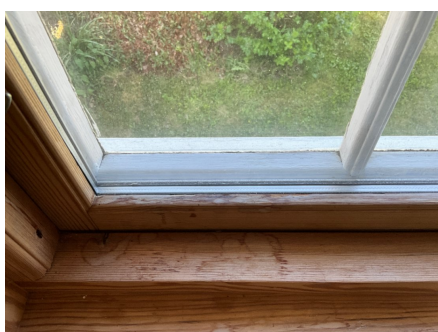
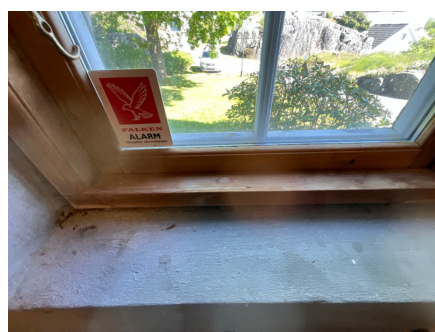
## TG 2 Vinduer

- Karmene i vinduer er slitte og det er sprekker i trevirket.
- Tilstandsgrad 2 gis når bygningsdelen har vesentlige avvik. Bygningsdelen skal enten ha feil utførelse, en skade eller symptomer på skade, sterk slitasje eller nedsatt funksjon. Graden gis når bygningsdelen trenger vedlikehold eller tiltak i nær fremtid. Graden skal også brukes når delen er gammel og det er grunn til å varsle om faren for skader på grunn av alderen, eller når det er grunn til å overvåke delen spesielt på grunn av fare for større skader eller følgeskader.

- Det må påregnes noe vedlikehold og at enkelte vinduer må skiftes ut.

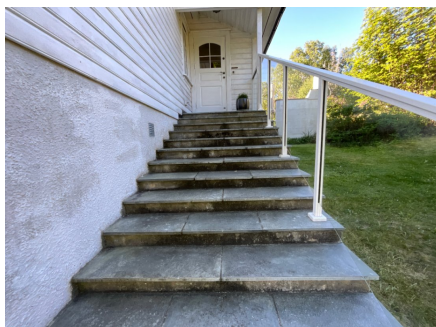
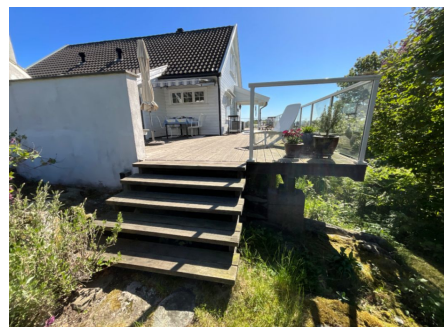
## TG 2 Utvendige trapper

Konsekvens av manglende rekkverk er at trappen er mindre sikker i bruk og gir økt fare for fallskader.

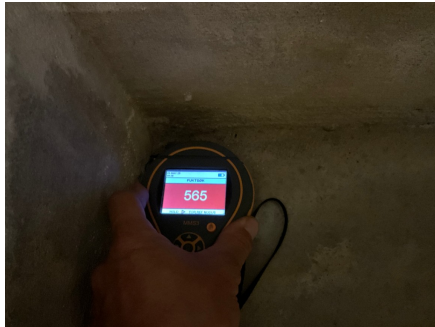
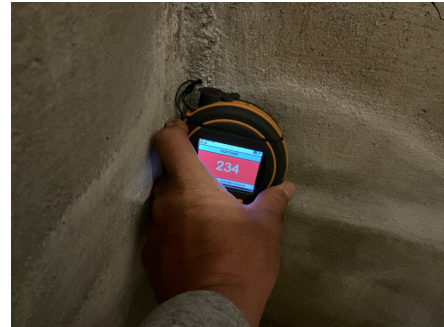
## TG 2 Rom Under Terreng

Deler av boligen ligger under terrenget. Hulltaking er ikke foretatt da det er synlige vegger av mur/betong. Rommene som vender mot terrenget er bod, garasje, trapperom og vaskerom. Ved søk etter fukt er det økende mot gulvet og nedre deler av veggene. Det er registrert kalkutslag på deler av overflatene.

- Det er påvist indikasjoner på noe fuktgjennomtrenging i kjellergulv.

- Det påviste fuktnivå gir grunn til å overvåke konstruksjonen jevnlig for å se utvikling over tid, og eventuelt foreta tiltak for å unngå fuktskader.

Anbefaler tiltak på dreneringen da høy fuktighet på sikt vil kunne resultere i mugg/råte i de deler av underetasjen som ligger mot terrenget. Bruken av rommene i underetasjen er avgjørende for om det er nødvendig med tiltak, rommene fungerer i dag da det kun er bodrom med åpne murvegger.

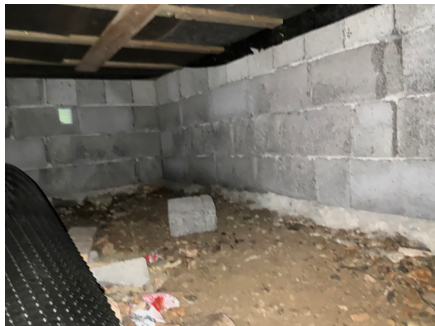
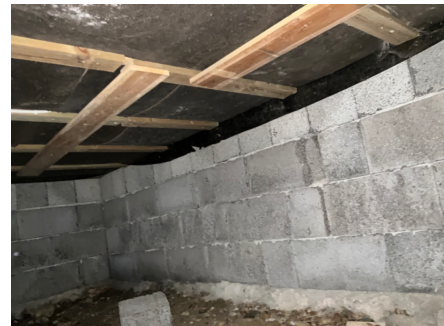
## Kryp kjeller

- Det er manglende fuktsperre på bakken.

Skader som utvikler seg i slike kjellere kan få store konsekvenser for bæringen i bjelkelaget, samt at skadene kan utvikle seg fritt over lengre tid, uten at de oppdages.

- Fuktsperre på bakken bør etableres.

Anbefaler fuktsperre på bakken for å minimere jorddamp fra grunnen.

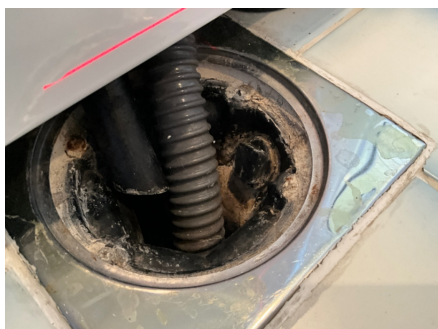
Ingen membran i våtsoner.

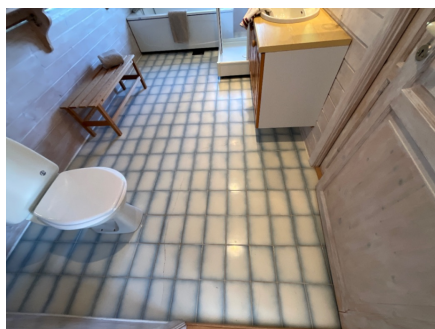
Sprekk i fliser.

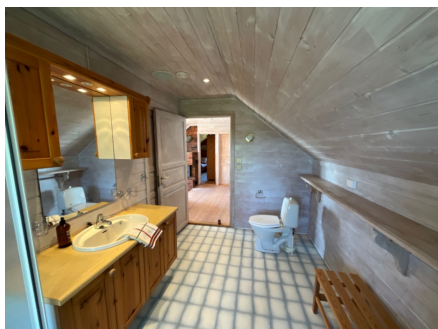
Panel på veggene.

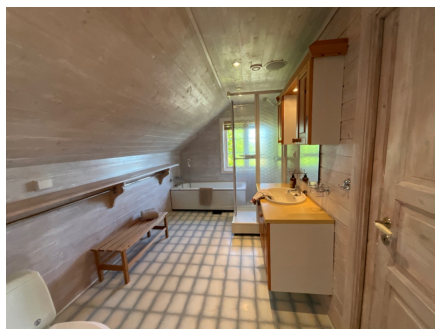
Vindu i våtsone.

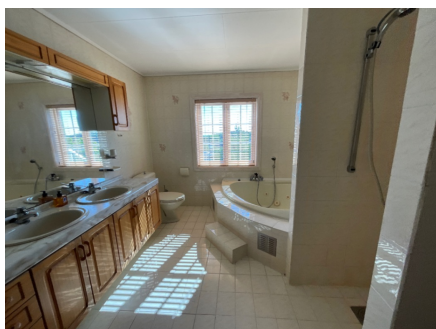
Sprekk i fliser i våtsoner.

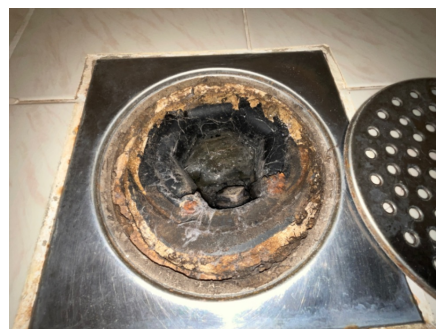
Ingen membran i gulvet.

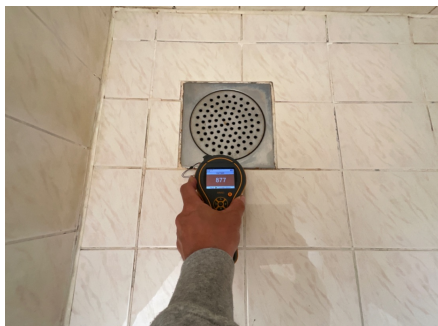
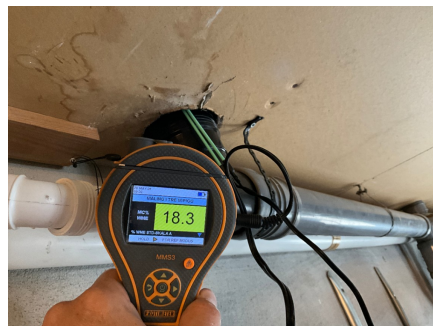
## 1. ETASJE > BAD/VASKEROM

- Det er registrert symptom på fuktskader.

Det er ved søk etter fukt økende mot sluken, dette kan indikere utettheter i og rundt sluken. Det er målt høye fuktverdier rundt sluken.

- Dersom tiltaket ikke utføres er det fare for ytterligere skadeutvikling.

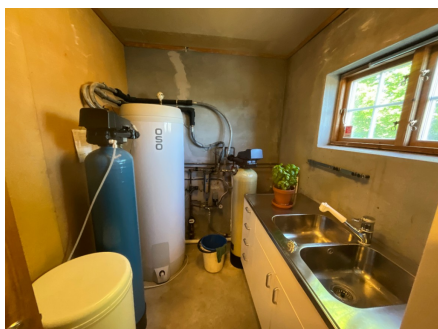
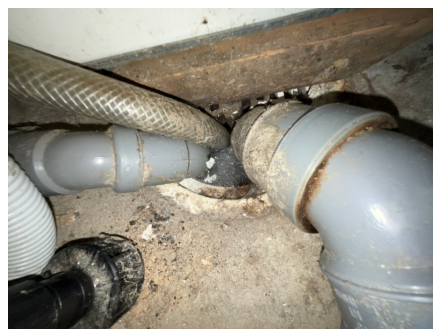
Ingen membran i våtsoner.

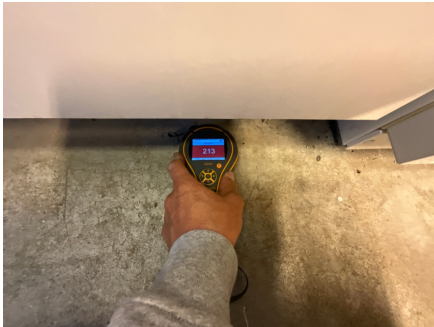
## UNDERETASJE > VASKEROM

Det er kalkutslag på ytterveggen. Ved søk etter fukt er det fuktighet i stort sett hele gulvet. Fuktigheten kan tyde på fuktopptrekk fra grunnen og er nok ikke fra utettheter i våtrommet.

- Gjennomføre ytterligere undersøkelser og foreta utbedring av skade.

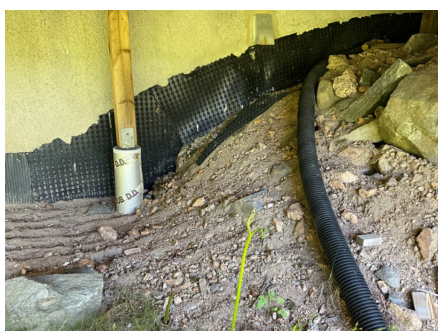
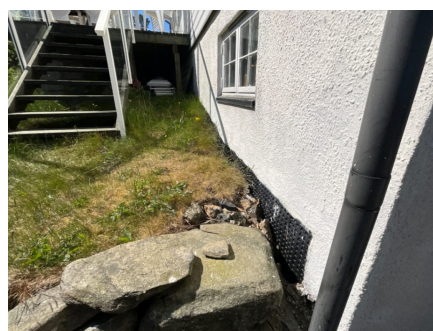
### TG 2 Fuktsikring og drenering

- Det mangler, eller på grunn av alder er det sannsynlig at det mangler, utvendig fuktsikring av grunnmuren ved kjeller/underetasje.
- Mer enn halvparten av forventet levetid på drenering er overskredet.

- Overvåk tilstanden jevnlig. For å få tilstandsgrad 0 eller 1 må dreneringen skiftes ut, men tidspunktet for når dette er nødvendig er vanskelig å si noe om. Bruken av underetg/kjeller vil og være avgjørende.

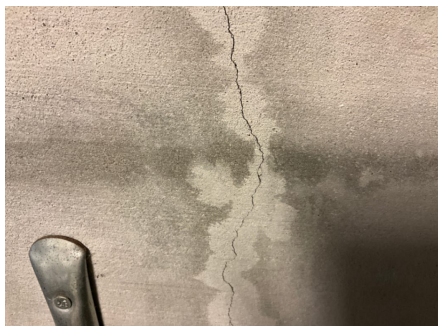
### TG 2 Grunnmur og fundamenter

- Grunnmuren har sprekke-dannelser.

- Lokal utbedring må utføres.

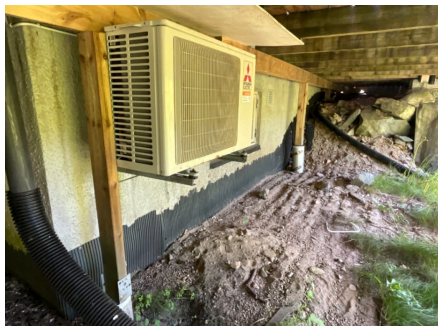
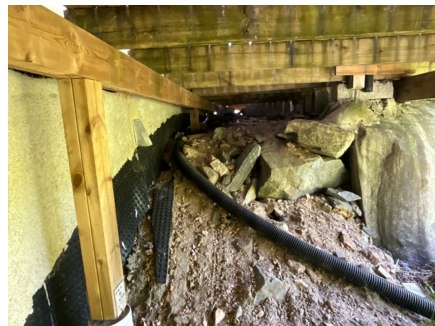
## TG 2 Terrengforhold

Boligen er oppført i skrått terreng. Det er stedvis noe flatt under veranda der vann vil renne mot bygget.

Fall mot bygningen kan på sikt resultere i tett drenering og fukt/vann i underetasje/kjeller.

- Det bør foretas terrengjusteringer.
