# Tilstandsrapport

Enebolig

Nordvollvegen 11, 8700 NESNA

Befaringsdato: 14.10.2025

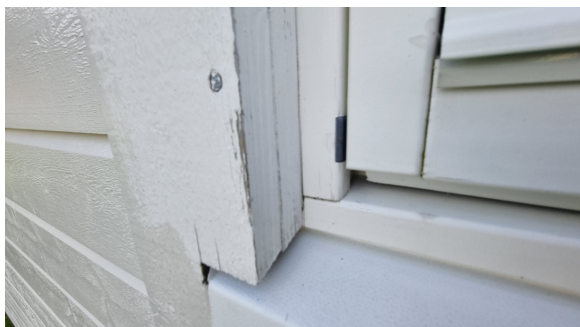
Noen av vinduene viser begynnende tegn til værslitasje.

Det er ikke nødvendig med umiddelbare tiltak for å utbedre dette, men vedlikehold må påregnes i nær fremtid.

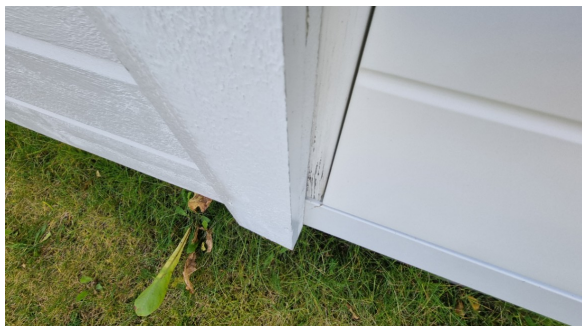
Værslitasje.

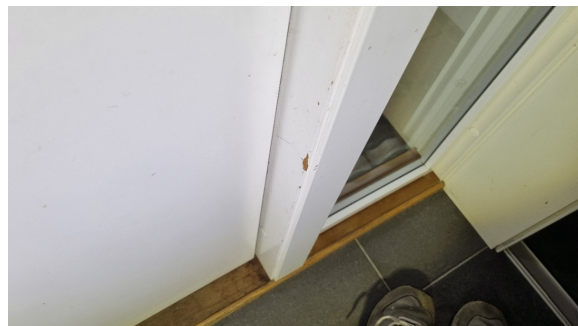
Overflateslitasje.

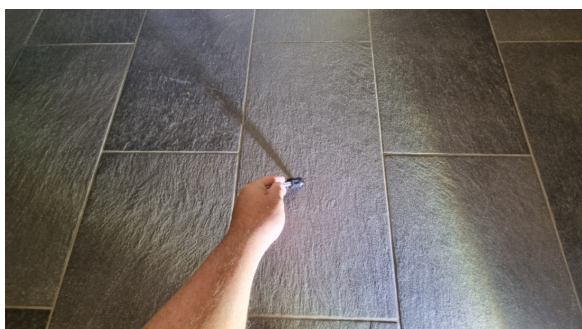
Bom i flis.

Hvis hele flisen ikke har kontakt med underlaget, og luftlommer oppstår blir dette kalt "bom", og kan medføre at flisen sprekker ved belastning. Vær oppmerksom ved bruk.

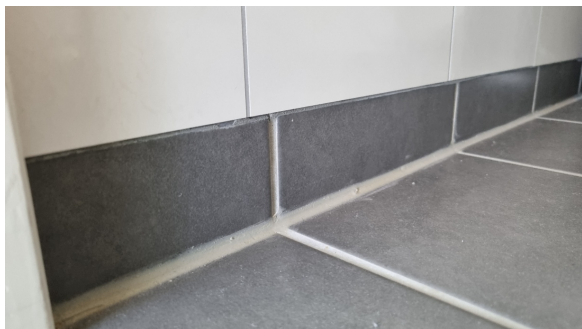
Det bemerkes at baderomsplater ikke er lagt i henhold til leggeanvisning da bunnlist mangler.

Våtrommet vurderes å fungere tilfredsstillende til tross for registrerte avvik, under forutsetning av at det benyttes dusjkabinett, og at baderomsplatene ikke utsettes for direkte og langvarig vannsøl.

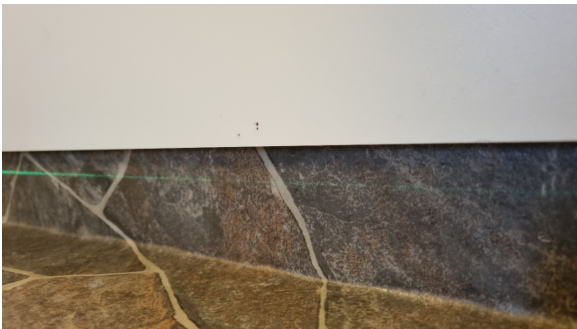
Det bemerkes at baderomsplater ikke er lagt i henhold til leggeanvisning da bunnlist mangler.

Vaskerommet vurderes å fungere tilfredsstillende til tross for registrerte avvik, under forutsetning av at det benyttes dusjkabinett, og at baderomsplatene ikke utsettes for direkte og langvarig vannsøl.

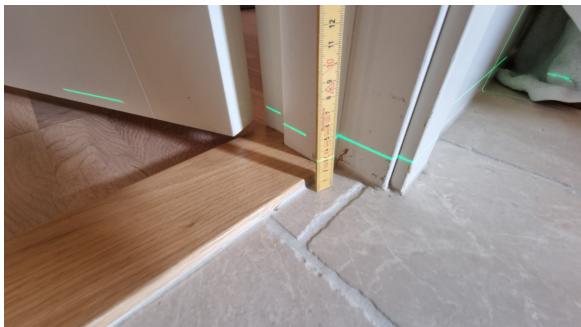
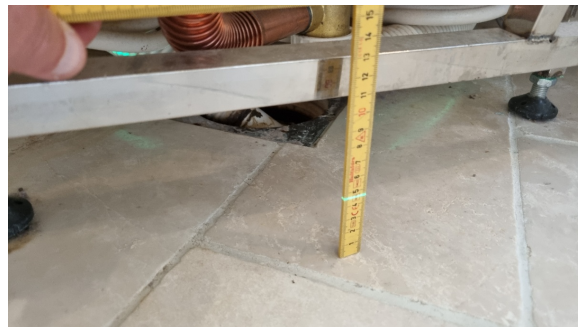
- Til tross for avviket i fall/høydeforskjell til sluk, vil gulvet fortsatt kunne lede vann mot sluket, men med redusert effektivitet. Dette kan potensielt øke risikoen for vannansamling i enkelte områder av badet.

Kontroll av fall/høydeforskjell.

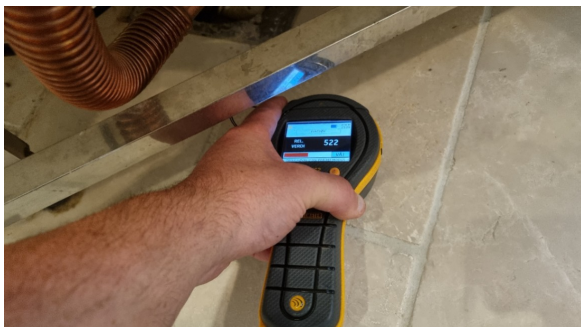
Det ble registrert forhøyede fuktverdier i gulvet ved sluk under badekar. På øvrige deler av gulvet ble det ikke påvist unormale fuktverdier ved kontrollmåling.

Forhøyde fuktverdier i gulv.

Fuktviklingen bør følges opp med nye målinger over tid for å avklare om fuktverdiene avtar, eller om det er behov for ytterligere undersøkelser og tiltak.

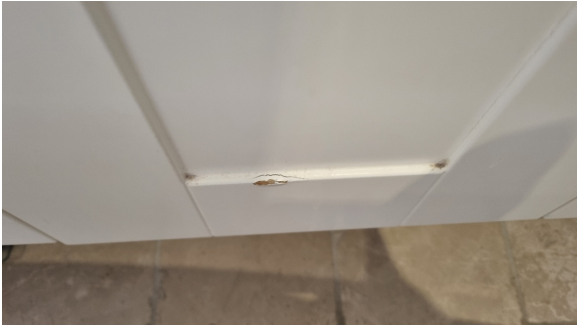
- Det er påvist fuktskjolder/svelling i skapinnredning.

Fuktsvell.

Fuktsvell i skapfronter på baderomsinnredningen er av estetisk betydning. Tiltak anses ikke nødvendig utover eventuell utskifting av fronter av estetiske hensyn.

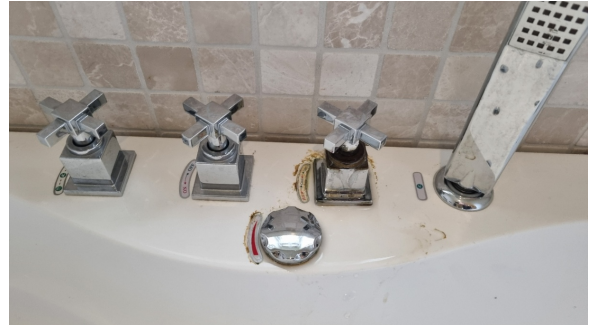
Eier opplyser at det forekommer lekkasje på blandeblenderen til badekar.

Lekkasje.

Utskifting/utbedring av blandeblender må påregnes.

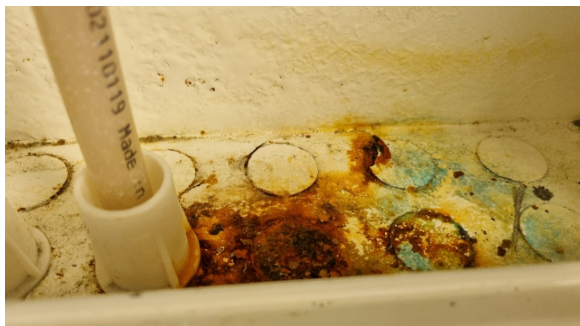
Det er observert irr og korrosjon på vannrør og fordelerstokker. I tillegg er det registrert overflaterust i fordelerskapet, som antas å stamme fra en tidligere vannlekkasje i skapet. Det er ikke registrert aktiv lekkasje på befaringstidspunktet.

Rust

Installasjonen og fordelerskapet bør kontrolleres av fagkyndig (rørlegger) for å vurdere om det foreligger skader som kan påvirke funksjon eller tetthet. Det bør vurderes utskifting av fordelerskapet, da rust kan føre til utettheter i skapet.

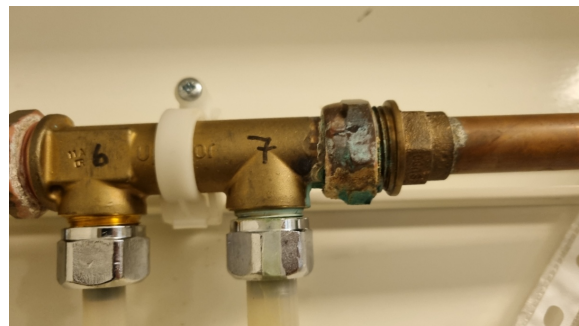
Irr/korrosjon

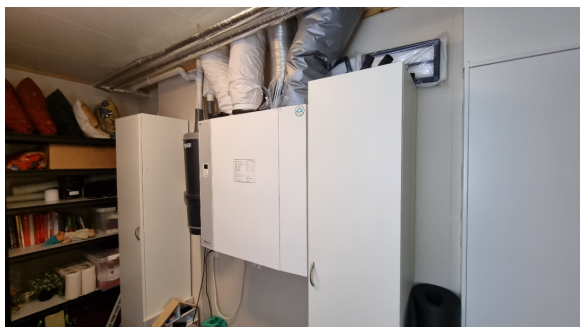
ventilasjonsaggregat.

Det er ikke behov for utbedringstiltak siden ventilasjonsaggregat fungerer i dag, men ut ifra alder kan skader plutselig oppstå på eldre anlegg.
