Tilstandsrapport

Andelsleilighet

Suluveien 5 C, 1920 SØRUMSAND

Rapportdato: 07.04.2024

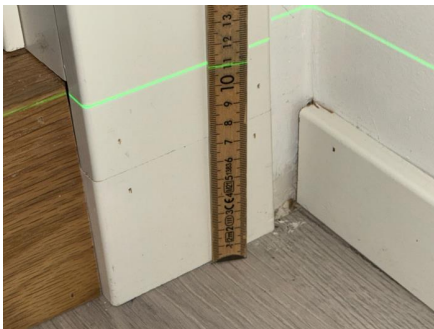
Det er påvist retningsavvik. Forskjellen mellom høyeste og laveste punkt er på tilfeldige steder oppmålt til ca. 48 mm i stue/kjøkken. Målepunkter er tatt punktvis i hjørner, ved midtvegg og yttervegger samt midt på gulvet. Skjevheten er hovedsakelig ut mot yttervegg i stue. På generelt grunnlag opplyses det at ved kjøp av eldre/brukt bolig må det påregnes noe skjevheter.

Høydeforskjell - målt ca. 110 mm ved badersromsvegg

- For å få tilstandsgrad 0 eller 1 må høydeforskjeller rettes opp. Det vil imidlertid sjelden være økonomisk rasjonelt som et enkeltstående tiltak i en bolig som dette. Dersom boligen en gang skal renoveres, kan man vurdere slike tiltak.

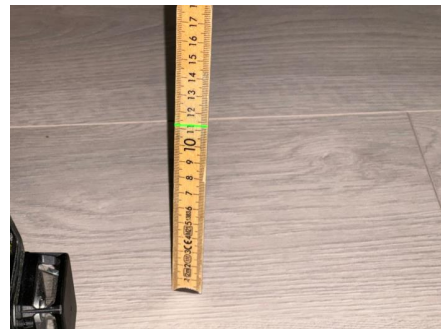
Høydeforskjell - målt ca. 113 mm midt på gulvet

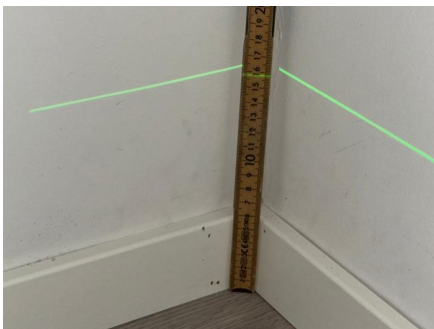
Høydeforskjell - målt ca. 158 mm ved hjørnet/yttervegg i stue

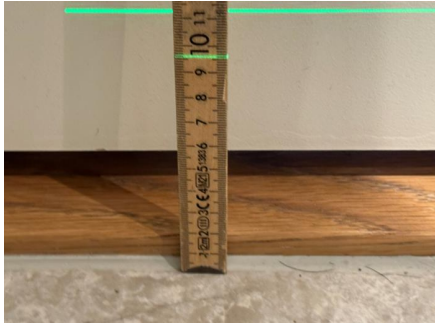
Fallforhold ca. 96 mm overkant gulv ved terskel

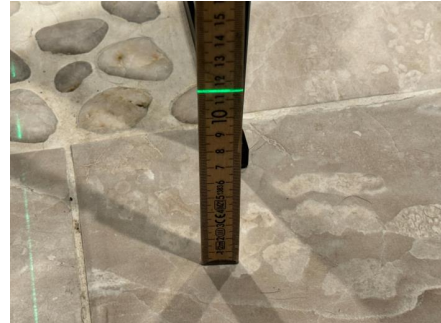
Fallforhold ca. 115 mm overkant gulv ved dusjsone

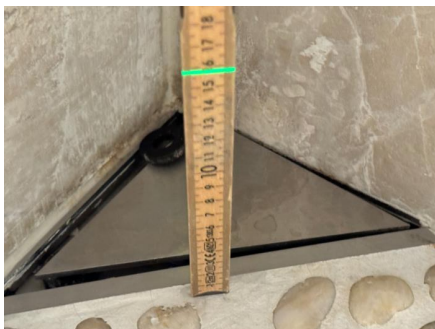
Fallforhold ca. 158 mm topp slukrist i dusjsone

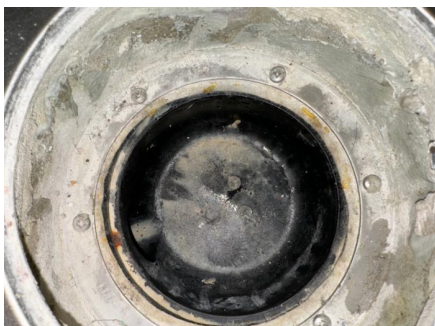
Plastsluk med klemring og synlig membran/mansjett

Vannlåsen ble åpnet på befaringsdagen. Innhent dokumentasjon på membran/utførelse, om mulig.

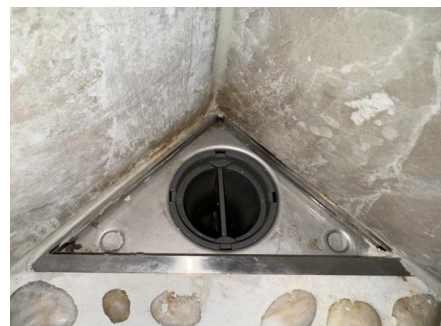
Hjørnesluk i dusjsone

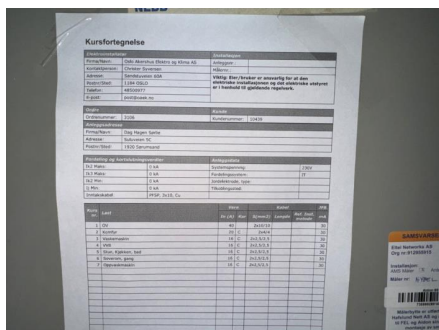
Kursfortegnelse

Det foreligger ingen eltilsynsrapport de siste 5 år. Merknad: Deksel for strømtilkobling til varmtvannsbereder er løst. Det ble ikke fremvist dokumentasjon/samsvarserklæring. Det anbefales på generelt grunnlag gjennomgang av det elektriske anlegget ved overtakelse av brukt bolig. TG2 gis grunnet manglende tilsyn i senere tid og ovennevnte avvik. En eventuell kontroll må utføres av en autorisert el-takstmann eller en godkjent kontrollør.
