Tilstandsrapport

Boligbygg med flere boenheter

Hans Holmboes gate 12 , 5007 BERGEN

Oppdragsnr.: 21285-1220

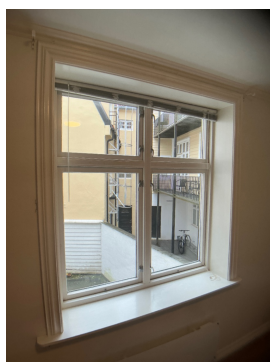
TG 1 Vinduer

Bygningen har malte trevinduer med 2-lags glass.

Årstall: 1987

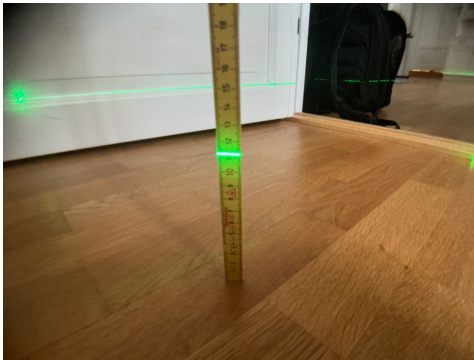
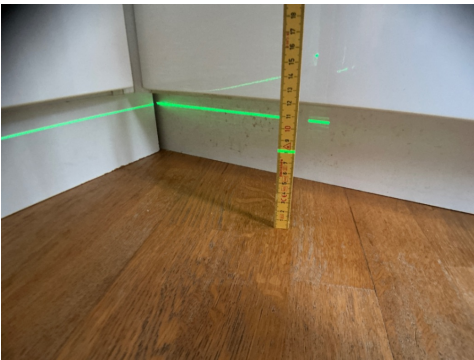
TG 3 Etasjeskille/gulv mot grunn

Etasjeskiller er av trebjelkelag. Gulvet er kontrollert med laser.

- Målt høydeforskjell på over 30 mm gjennom hele rommet. Tilstandsgrad 3 gis med bakgrunn i standardens krav til godkjente måleavvik.

- For å få tilstandsgrad 0 eller 1 må høydeforskjeller rettes opp. Det vil imidlertid sjelden være økonomisk rasjonelt som et enkeltstående tiltak i en bolig som dette. Dersom boligen en gang skal renoveres, kan man vurdere slike tiltak.

Kostnadsestimat: 100 000 - 200 000

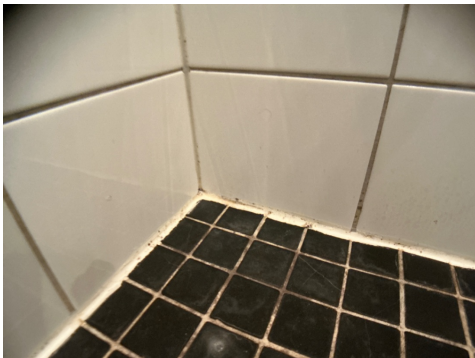
TG 2 Overflater Gulv

Gulvet er flislagt. Rommet har elektriske varmekabler. Fall mot sluk er målt til kontrollert med laser svakt lokal fall i dusj sone, vann blir liggende enkelte steder. Høydeforskjell fra toppen av sluket til toppen av membranen ved dørterskelen er 3.5cm .

Overflatene nærmer seg forventet levetid og tiltak må påregnes på sikt.

Det er ikke behov for straks tiltak, men grunnet alderen på badet må det påberegnes at tiltak må utføres på sikt.

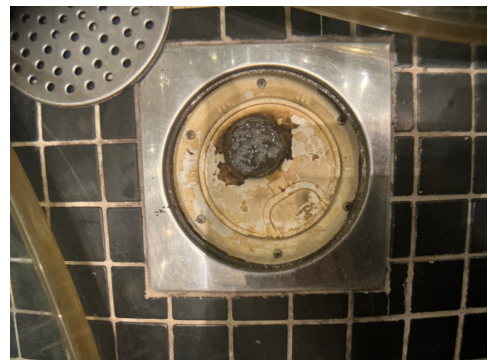
TG 2 Sluk, membran og tettesjikt

Det er plastsluk og smøremembran med ukjent utførelse.

- Mer enn halvparten av forventet brukstid er passert på membranløsningen.

Smøremembran har en naturlig aldriingsprosess i form av kjemisk uttørking. Normal forventet levetid på smøremembran er 10-20 år. Ved å etablere tett dusjkabinett vil badet kunne vare i flere år enn den antatte gjenstående levetiden.

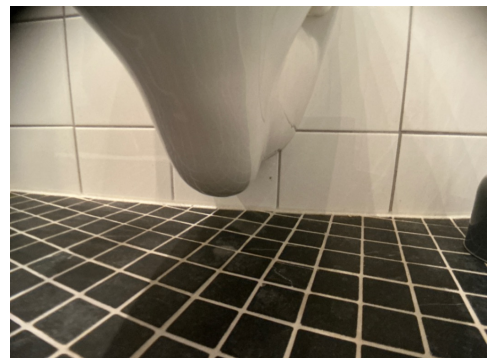
TG 2 Sanitærutstyr og innredning

Rommet har innredning med servant, veggmontert toalett, dusjvegger og opplegg for vaskemaskin.

- Det er ikke påvist tilfredsstillende løsning for å synliggjøre lekkasje fra innebygget sisterner.
- Det er påvist skader på innredning.

Uten dreneringsløsning/lekkasjesikring kan lekkasje på den innebygde sisterner pågå over lang tid uten å bli oppdaget.

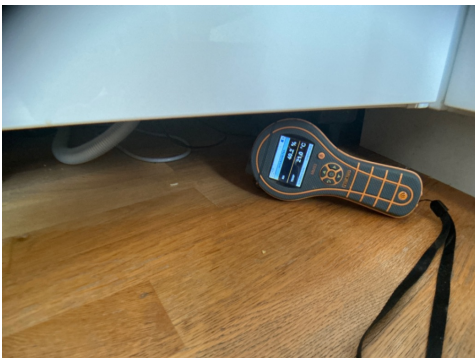
! TG 0 Tilliggende konstruksjoner våtrom

Hulltaking er foretatt uten å påvise unormale forhold. Hulltaking er foretatt fra kjøkken RH i vegg ble målt til 40.1%, ingen utslag ved måling i overflater i veggkonstruksjonen.

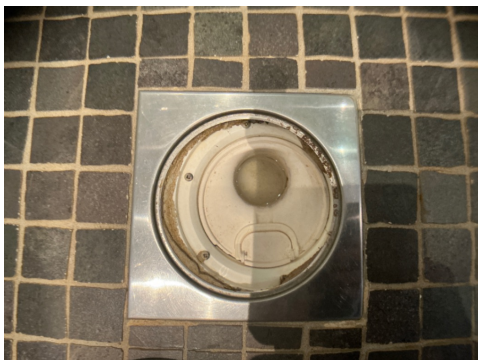
Vurdering av avvik:

Smøremembran har en naturlig aldriingsprosess i form av kjemisk uttørking. Normal forventet levetid på smøremembran er 10-20 år. Ved å etablere tett dusjkabinett vil badet kunne vare i flere år enn den antatte gjenstående levetiden.

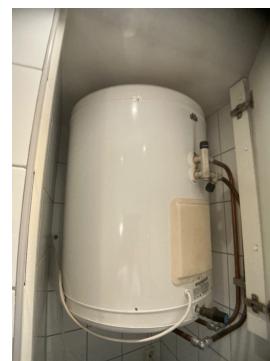
TG 2 Vannledninger - utleidel

Vurdering av avvik:

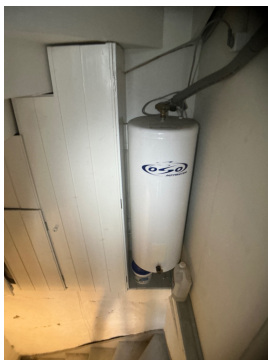
TC 2 Varmtvannstank - utleiedel

Vurdering av avvik:

- Det er ikke behov for utbedringstiltak siden tanken fungerer i dag, men ut ifra alder kan skader plutselig oppstå på eldre tanker.
