# Tilstandsrapport

Boligbygg med flere boenheter

Åstadryggen 13 , 1396 BILLINGSTAD

Befaringsdato: 19.02.2026

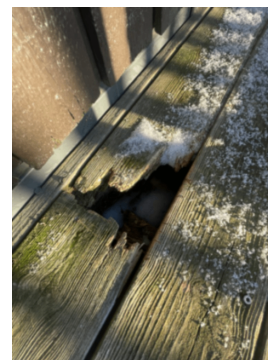
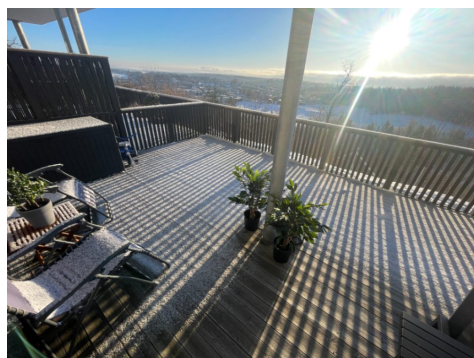
Balkong i betongkonstruksjon. Toppdekke med terrassebord av tre. (Terrasser er tak over garasjeanlegget) Rekkverk i tre med horisontale spiler.

Skadet terrassebord og generell værslitasje er observert. Inspeksjonen var delvis begrenset på grunn av snødekte områder.

Skadede terrassebord bør skiftes ut, og det anbefales vedlikehold av overflaten for å forlenge levetiden.

Videre bør det foretas nærmere undersøkelser av balkongen når den er snøfri, for å avdekke eventuelle skjulte skader.

Dersom tiltak ikke iverksettes, kan det føre til ytterligere forringelse, redusert bæreevne og økt risiko for råteskader.

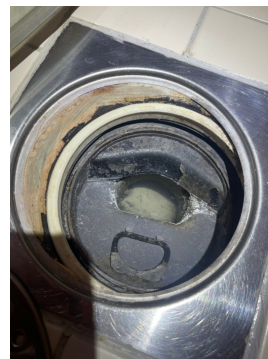
Det er plastsluk og banemembran/mansjett med ukjent utførelse. Membranen er synlig klemte under ringen i sluket. Membranens utførelse på vegger er ukjent. Membranen ligger skjult i konstruksjonen og kan ikke kontrolleres på samme måte som synlige bygningsdeler. Tilstanden til membran vurderes ut fra alder og forventet gjenstående levetid.

- Mer enn halvparten av forventet brukstid er passert på membranløsningen.

Det foreligger ingen dokumentasjon på utførelsen av membranløsningen, noe som medfører usikkerhet om løsnings kvaliteten og levetid.

Det bør innhentes dokumentasjon på utført membranarbeid dersom dette er mulig, for å redusere usikkerhet om utførelsen.

Manglende dokumentasjon og høy alder på membran medfører økt risiko for at membran har begrenset effekt, noe som kan føre til lekkasjer og fuktskader i konstruksjonen.

Overvåk tilstanden jevnlig, og vurder nærmere undersøkelser eller utbedring ved tegn til fukt.

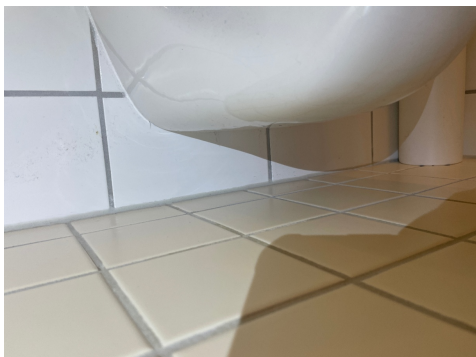
Rommet er utstyrt med innredning bestående av helstøpt benk med servant, veggmontert toalett, svingbare dusjvegger i glass samt opplegg for vaskemaskin.

- Det er ikke påvist tilfredsstillende løsning for å synliggjøre lekkasjer fra innebygget siste.

Det er ikke krav om lekkasjespalte for innebygget siste i henhold til gjeldende regelverk på byggetidspunktet, da dette først ble innført med TEK 10. Det er likevel viktig å være oppmerksom på risikoen for skjulte lekkasjer fra innebygget siste, ettersom manglende mulighet for inspeksjon kan medføre økt usikkerhet ved eventuelle lekkasjer.

Det bør etableres en løsning som gjør det mulig å oppdage eventuelle lekkasjer fra den innebygde sistene, for å redusere risikoen for skjulte vannskader i konstruksjonen. Manglende mulighet for inspeksjon kan føre til at lekkasjer forblir uoppdaget over tid, noe som kan medføre omfattende fuktskader og økte utbedringskostnader.

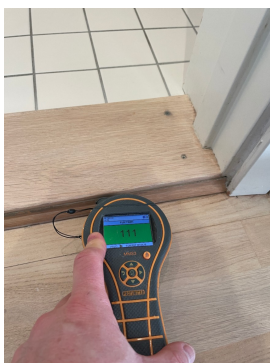
Fuktmåling utenfor baderomsdør

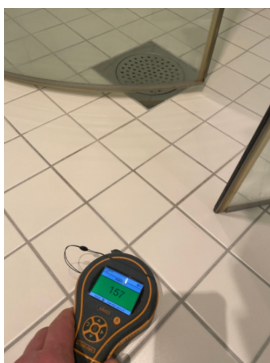
Ved sluk
