# Tilstandsrapport

Boligbygg med flere boenheter

Doktor Wendts gate 8, 1461 LØRENSKOG

Befaringsdato: 29.04.2026

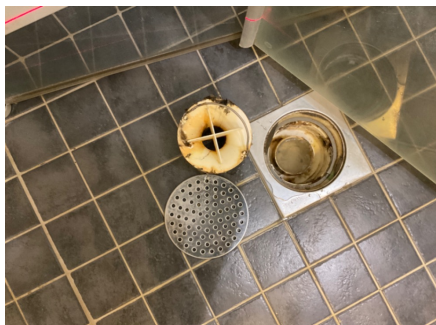
### TG 1 Sluk, membran og tettesjikt

Det er plastsluk og smøremembran med ukjent utførelse.

Grunnen til at jeg skriver smøremembran med ukjent utførelse, er at det normalt sett smøres membran i modulbad, men at det i dette tilfellet ikke kan dokumenteres.

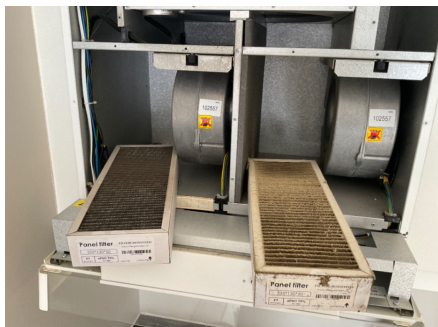
#### Vurdering av avvik:

Tette eller skitne filtre gir redusert luftgjennomstrømning og dårligere ventilasjon i leiligheten. Dette kan føre til dårligere innneklima og at fukt og lukt ikke transporteres bort som forutsatt. Det anbefales å skifte filterene og utføre jevnlig vedlikehold, normalt 1–2 ganger per år avhengig av bruk og anleggstype.

For å lukke avviket, må det utføres en kontroll og service av anlegget, herunder skifte av filtre.
