# Mellarvegen 50 4103 JØRPELAND

## Tilstandsrapport Eierskifte

Boligtype: Enebolig

Byggeår: 1979

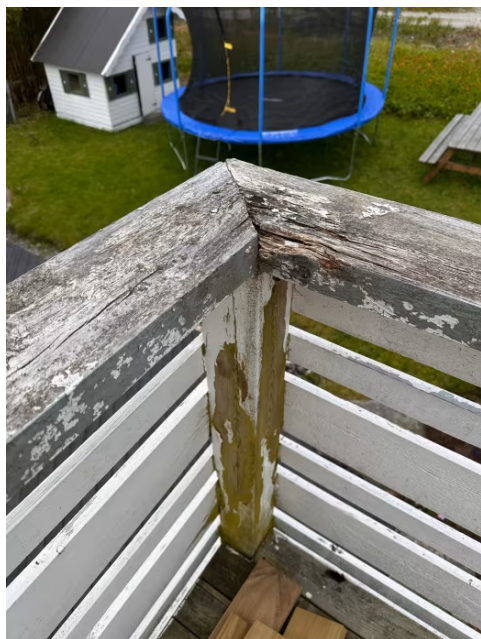
## 6.5 Balkong, terrasse, platting

| Type | Balkong, Terrasse |
|---|---|
| Det registreres slitte overflater i terrassebord / rekkverk, stedvis råteskader i topprekker, manglende topprekker og dårlig innfestning på rekkverk mot Nord v/ inngangsparti og v/ kjellertrapp. Mer info om rekkverk er beskrevet under punkt "trapp" | |

| Type | Balkong, Terrasse |
|---|---|
| Anbefaler å bytte råteskadet treverk, montere manglende topprekke / rekkverk, utbedre innfesting på rekkverk og vask / skraping / overflatebehandling av slitte overflater. | |

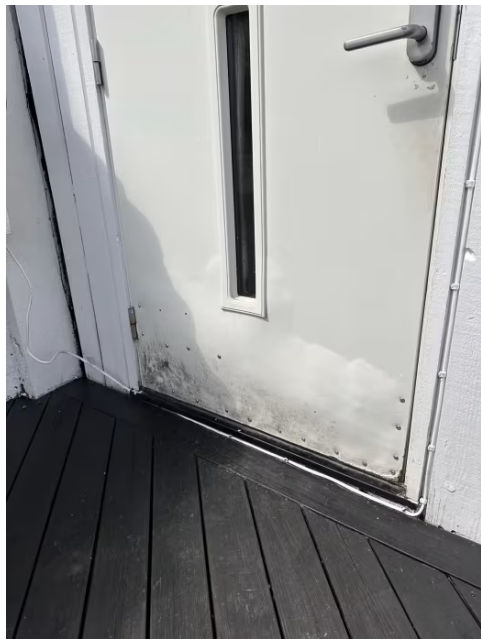
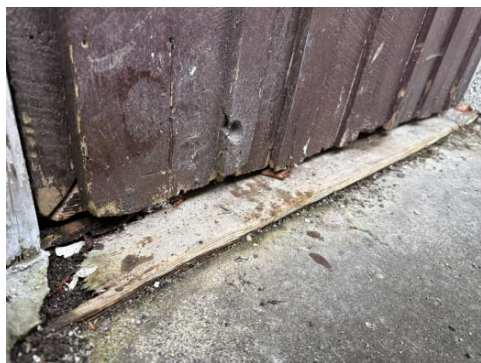
## 6.6 Vinduer og dører

| <p>Det registreres råteskader i ytterdører, skader i balkongdører, malingsøl på vindu, innvendig tegn etter kondens og værslitte vinduskarmen / dører.</p> <p>På bakgrunn av alder vil det være risiko for at vinduer er, eller vil punktere.</p> | |

Anbefaler å bytte ytterdører / balkongdører, skrape malingsøl på vindu og overflatebehandle værslitte vinduskarmer.

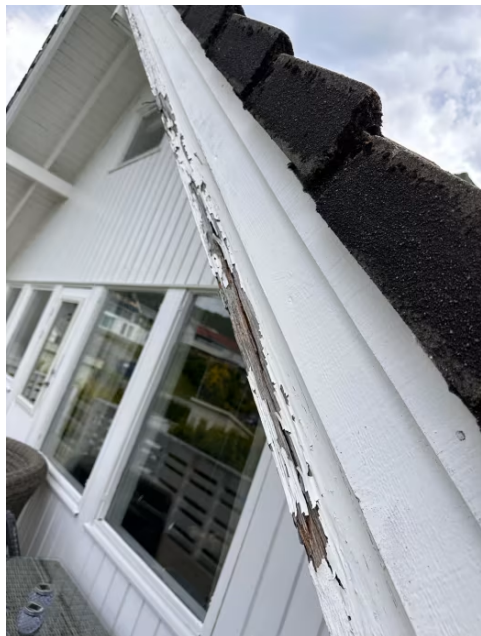
## 6.10 Takkonstruksjon

| Det registreres råteskader i takkonstruksjon utskikk mot Vest. | |

| Anbefaler å bytte råteskadet treverk. | |

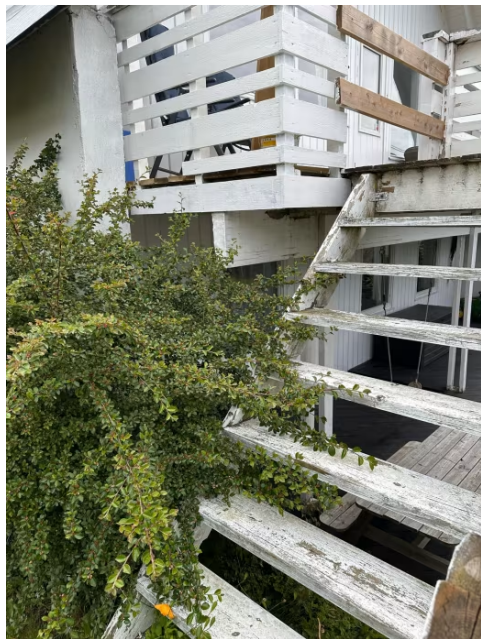
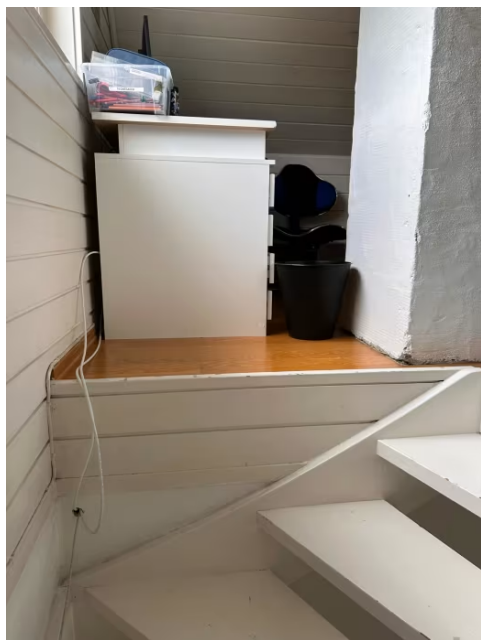
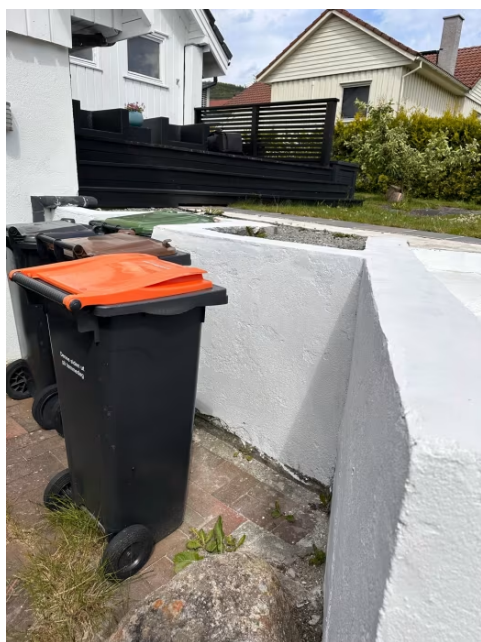
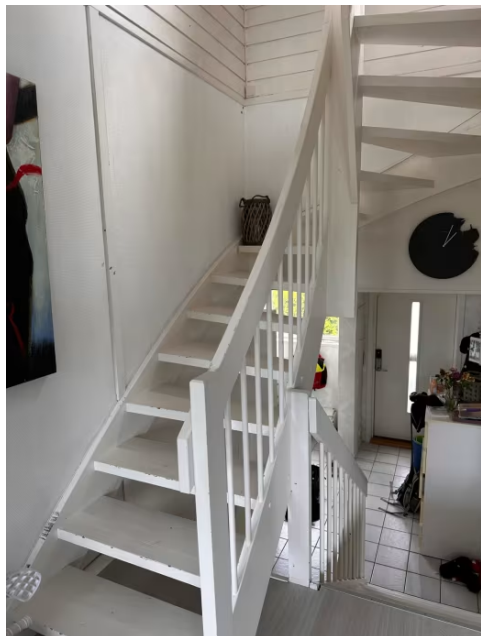
## 6.17 Trapp

Det registreres manglende rekkverk / håndløper langs vegg på innvendig trapp, manglende rekkverk på utvendig trapp fra balkong mot Vest, manglende håndløper i kjellertrapp og manglende rekkverk på trapp / støttemur mot Øst

Anbefaler å montere manglende rekkverk og håndløpere.

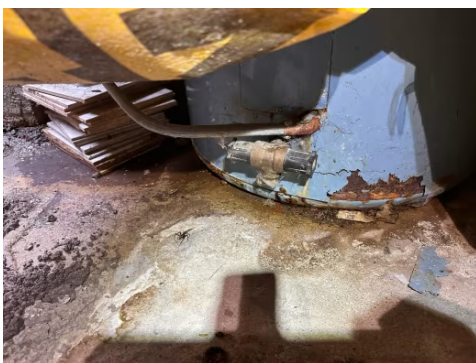
## 6.22 Varmtvannsbereder

Det registreres rust og lekkasje fra varmtvannsbereder.

Varmtvannsbereder må byttes.

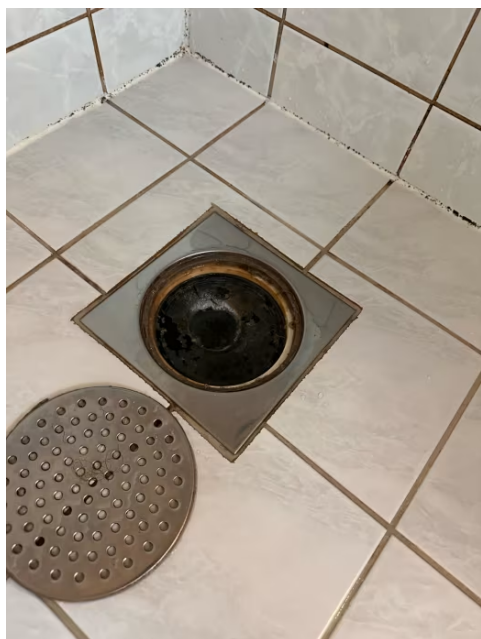
## 6.24 Våtrom: Bad 1 etg.

Det er behov for totalrenovering av våtrommet!

TG-3 pga. Ikke tilfredstillende fall til sluk, sokkel på dusjhjørne er 30 mm. høyere enn dørterskel, evt. lekkasjevann vi lenne ut av bad før det når sluket. utett rørgjennomføring til avløpsrør under vask, manglende mekanisk avtrekk, svertesopp i silikonfuger, skader i baderomsmøbler, skader i dusjstang, morkne pakninger på dusjdører og ikke synlig bruk av tettesjikt.

Anbefaler oppgradering av bad, med ny slukløsning, flyte tilstrekkelig fall til sluk, nytt tettesjikt i våtsoner, mekanisk avtrekk og ny baderomsinredning.

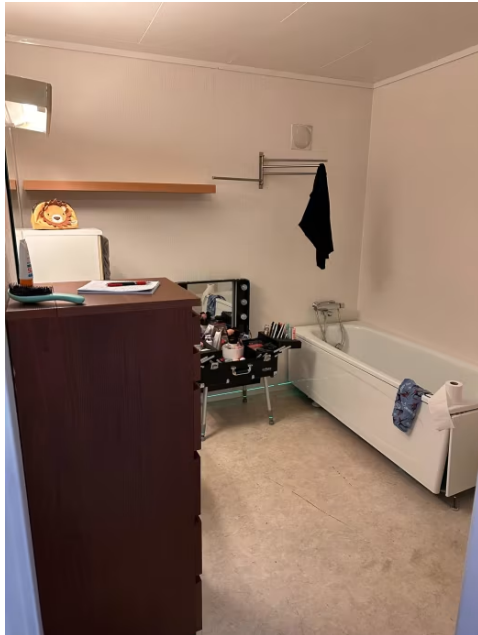
## 6.25 Våtrom: Bad u etg.

Det er behov for totalrenovering av våtrommet!

TG-3 pga. Ikke tilfredstillende fall til sluk, manglende tettesjikt på vegger i våtsoner, manglende mekanisk avtrekk, skader i baderomsmøbler og løs oppbrekk av belegg v/ dør.

Anbefaler oppgradering av bad, med ny slukløsning, flyte tilstrekkelig fall til sluk, nytt tettesjikt i våtsoner, mekanisk avtrekk og ny baderomsinredning.
