# Tilstandsrapport - NS 3600:2018

## Nesvegen 1149

2353 Stavsjø

Gnr: 586 Bnr: 82

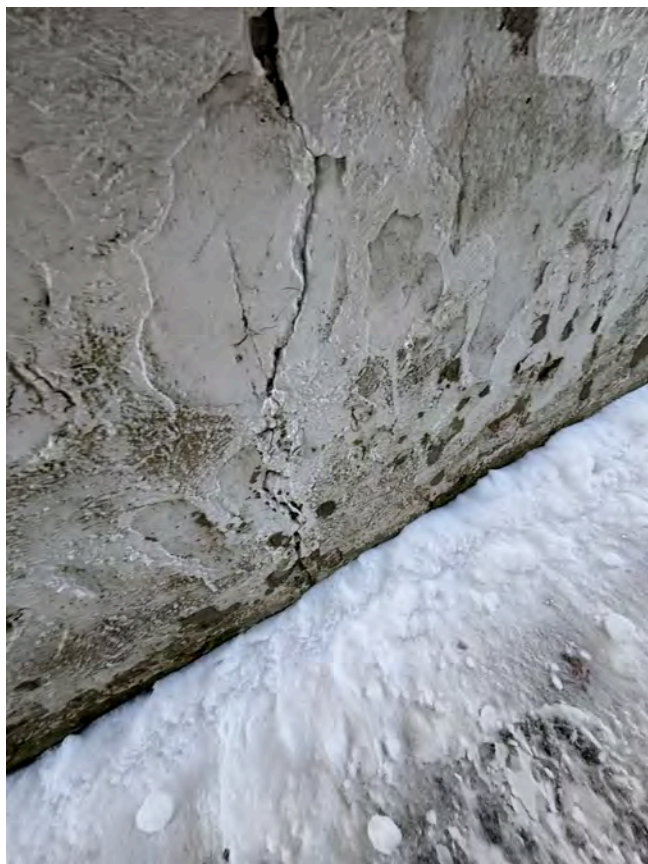
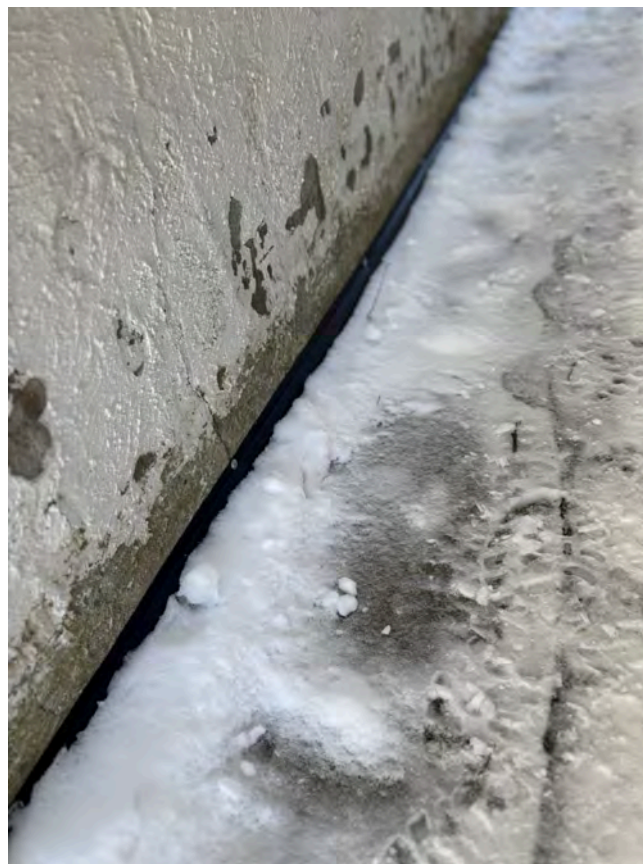
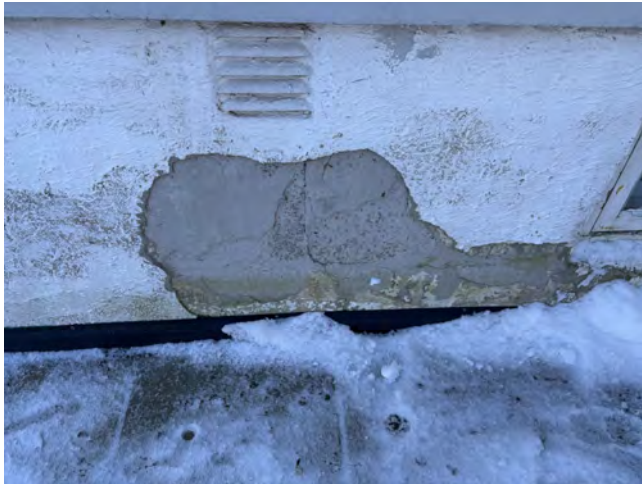
Det ble registrert sprekker og avflassing av puss på grunnmur, tegn til fuktpåvirkning nederst på mur. Det ble ikke registrert forhold som indikerer vesentlig konstruktive svekkelser.

Sprekkene bør utbedres for å hindre fukt inntrengning og videre nedbrytning. Det anbefales også å overvåke situasjonen. Tiltak vurderes som vedlikeholdet .

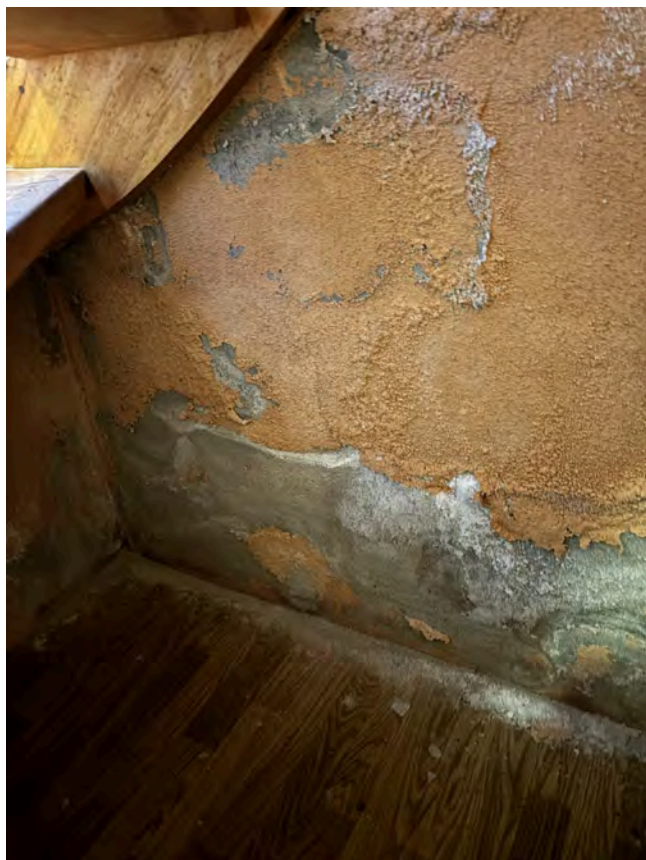
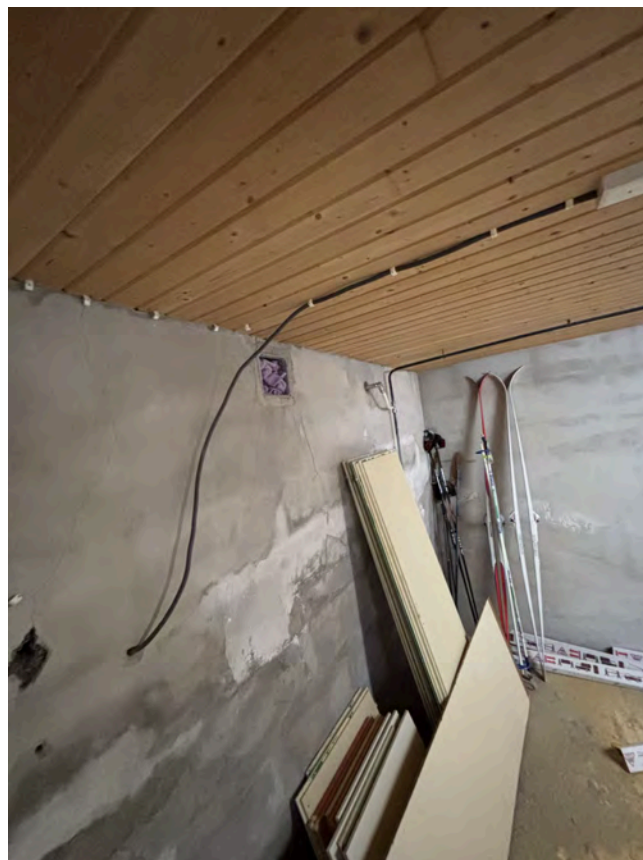
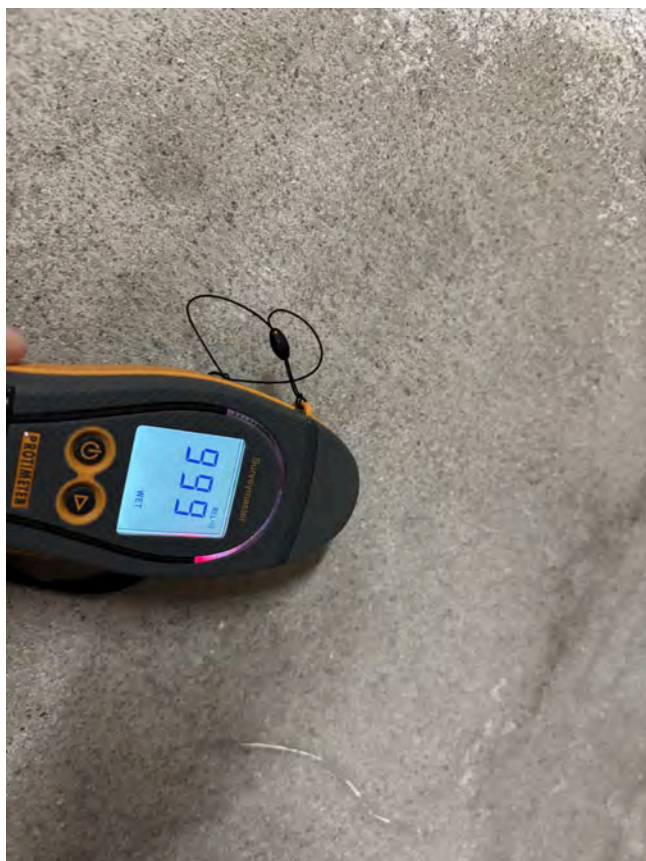
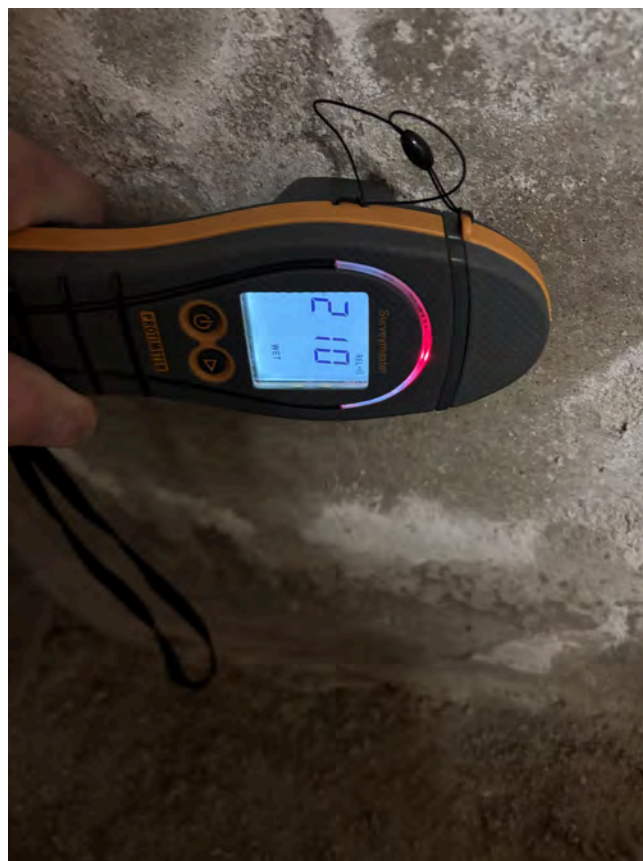
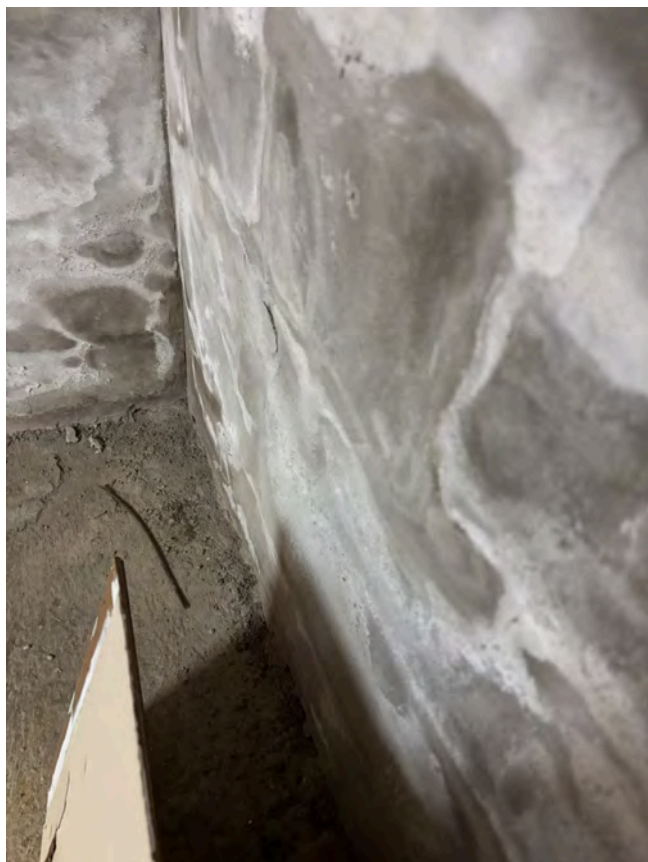
Det er videre registrert avskalling av puss saltutslag og fuktmerker på grunnmur innvendig. Indikative fuktmålinger med protimeter, viser forhøyede fuktutslag i murkonstruksjonen innvendig i kjeller. Målingene er indikative og bekrefter visuelle tegn til fuktpåvirkning. Kjeller fremstår som godt ventilert.

Forholdet skyldes med høy sannsynlighet fuktinntrengning fra omkringliggende masser som følge av sviktende, redusert funksjon i drenering og/eller utvendig fuktsikring av grunnmur.

Kontroll av drenering og fuktsikring anbefales. Tiltak må påberegnes, herunder etablering eller utskifting av drenering og utvendig fuktsikring. Videre anbefales utbedring av skadede overflater etter at årsak er utbedret.

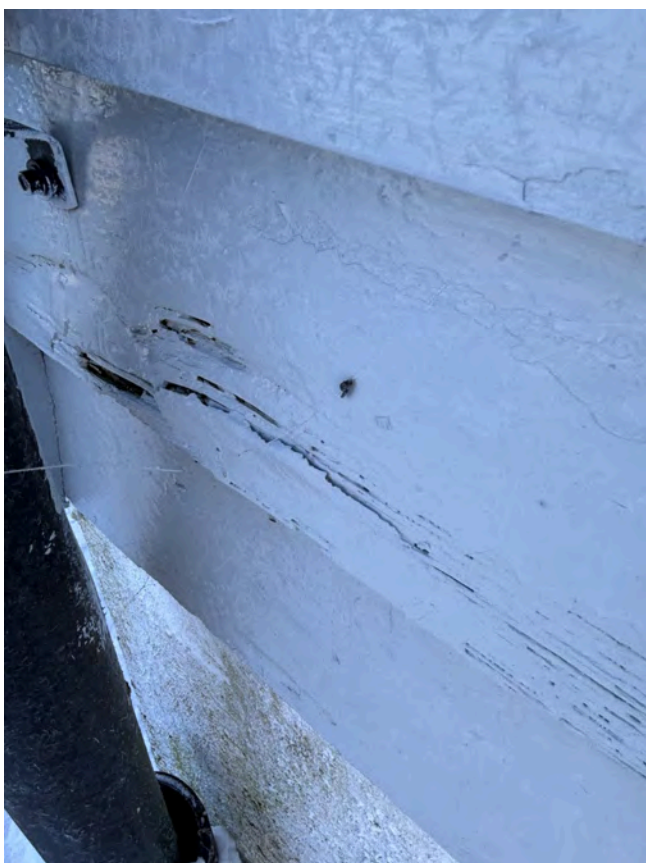
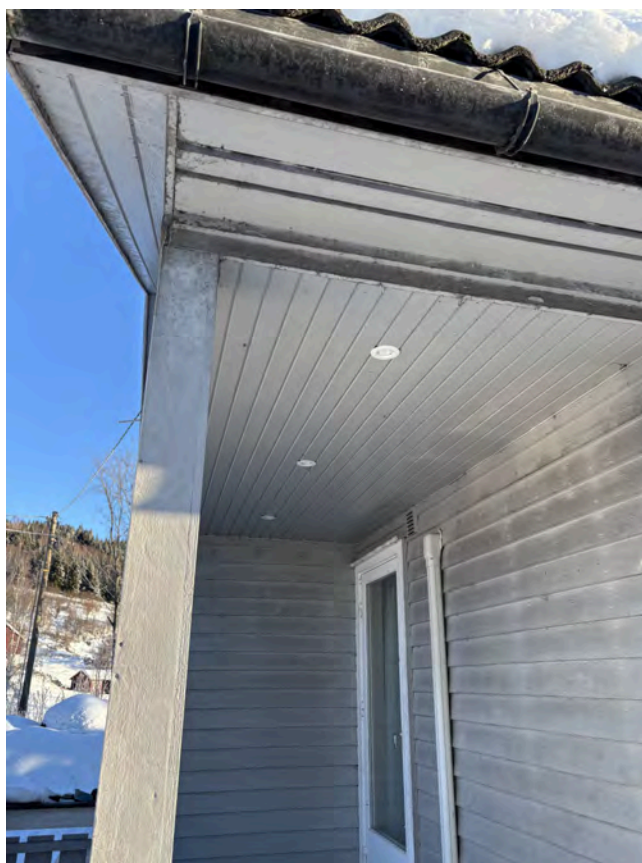
Trekledningen fremstår med normal elde og slitasje i forhold til byggeår, med stedvis værpåvirket og svekket overflatebehandling. Det er registrert enkelte lokale skader samt mindre råteskader. Kledningen er ikke luftet bak kledningsbordene. Dette vurderes å være i tråd med vanlig byggeskikk på oppføringstidspunktet (1972). Det er opplyst i egenerklæring at deler av yttervegg ved soveromsfasade er kledd om i 2021, og at vegg er etterisolert innvendig i forbindelse med dette arbeidet.

Manglende lufting gir økt risiko for fuktopphopning i kledningen, noe som kan redusere levetiden og bidra til utvikling av lokale råteskader. Kombinasjonen av værpåvirkning, svekket overflatebehandling og små

skader kan over tid medføre ytterligere nedbrytning og behov for utskifting av kledningsbord.

Det anbefales vask og vedlikehold av kledning. Lokale skader og mindre skadet trevirke bør skiftes ut. Ved bytte av kledning anbefales det å utføre denne etter dagens regler og etablere lufting

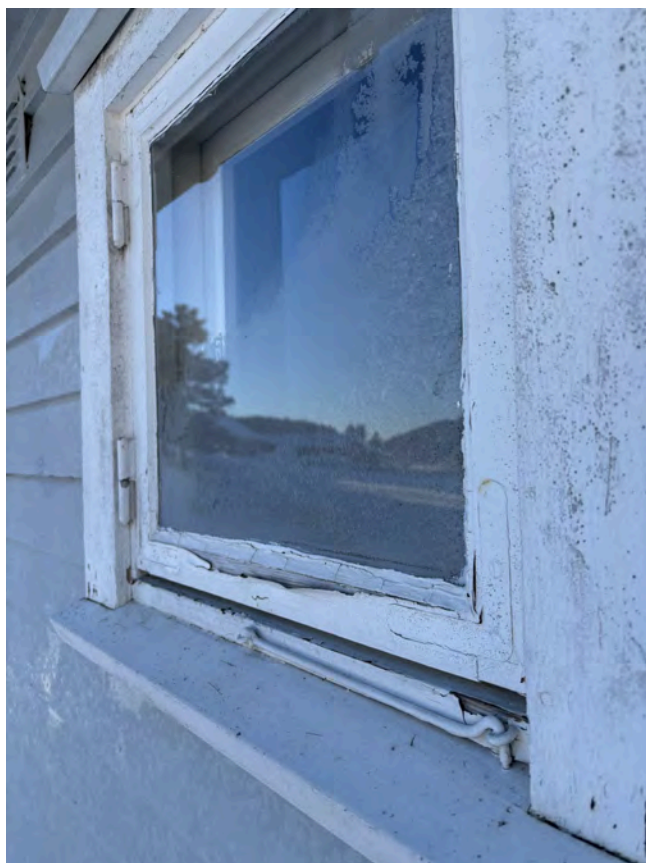
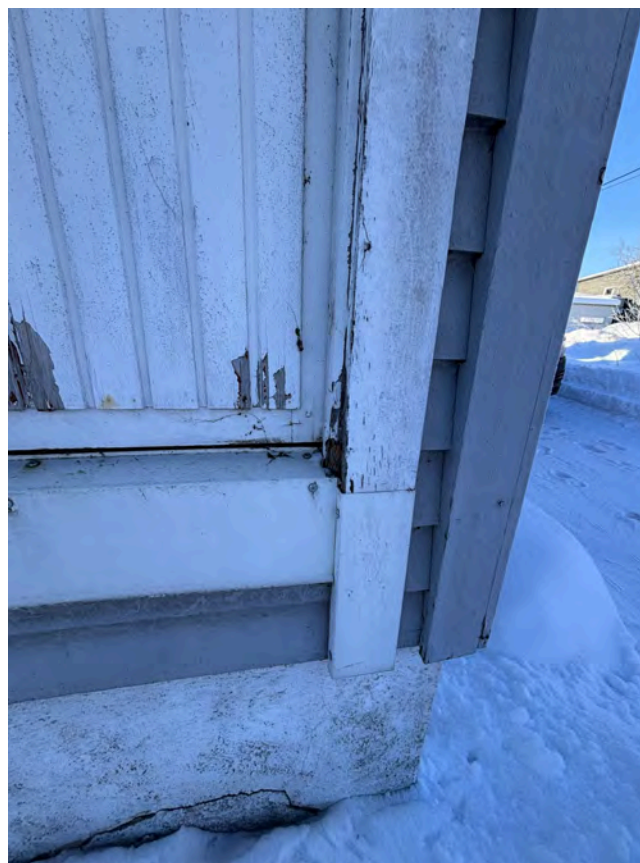
Vinduer og terrassedører fra byggeår 1972 har oppnådd eller passert forventet teknisk levetid. Det er registrert funksjonssvikt ved enkelte kjellervinduer som ikke lar seg åpne, samt aldersrelatert slitasje og vedlikeholdsbehov på flere vinduer, terrassedører og tilhørende beslag. Avvikene vurderes å skyldes naturlig nedbrytning av materialer over tid, jf. levetidsbetraktninger i SINTEF Byggforsk 700.320 – Intervaller for vedlikehold og utskifting. Utførelse med synlig og eksponert membran i overgang ved ytterdør kan være en sårbar konstruksjonsdetalj. Slike overganger er utsatt for fuktpåvirkning fra nedbør, snø og ismelting, og korrekt utførelse er viktig for å hindre fuktopptak i konstruksjonen.

Løsningen vurderes som en konstruksjon med usikker fuktsikring.

Øvrige vinduer, terrassedører og beslag med registrert slitasje og vedlikeholdsbehov anbefales vedlikeholdt, herunder overflatebehandling og justering, for å opprettholde funksjon og begrense videre nedbrytning. Det anbefales nærmere kontroll av utførelse ved snøfrie forhold for å verifisere korrekt avslutning og tetthet av membran og tilslutning mot ytterdør. Eventuelle mangelfulle løsninger bør utbedres for å sikre tilfredsstillende fuktsikring.

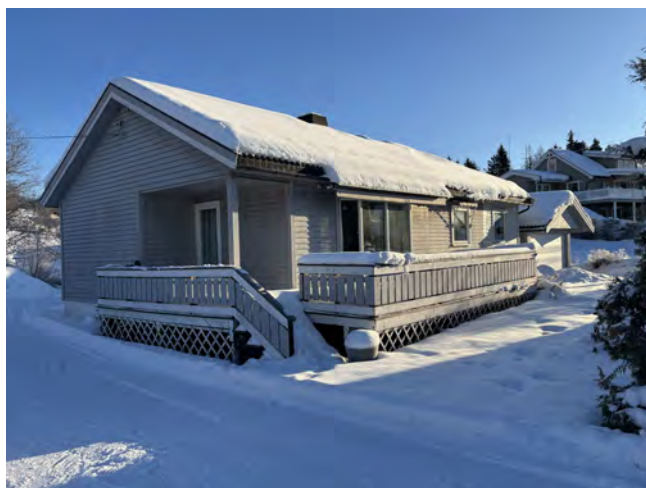
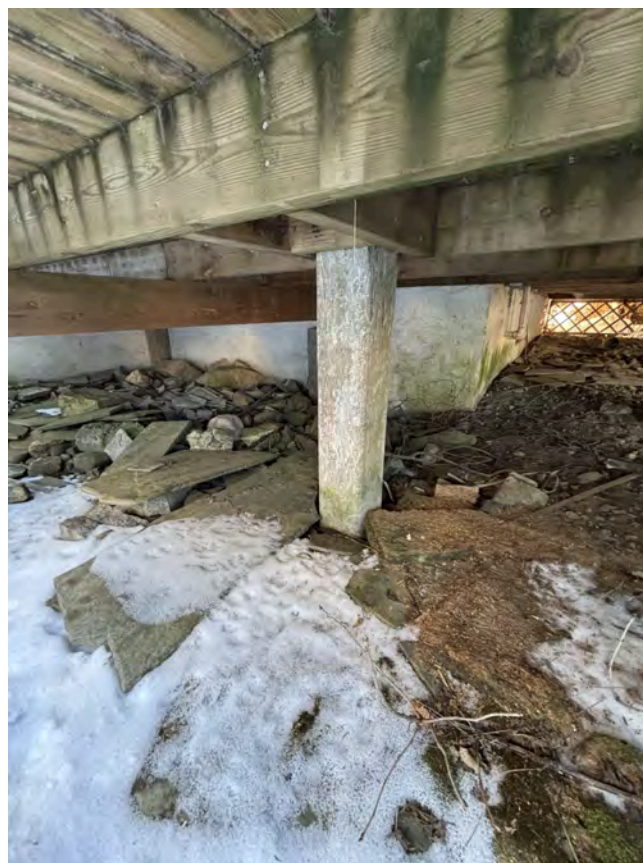
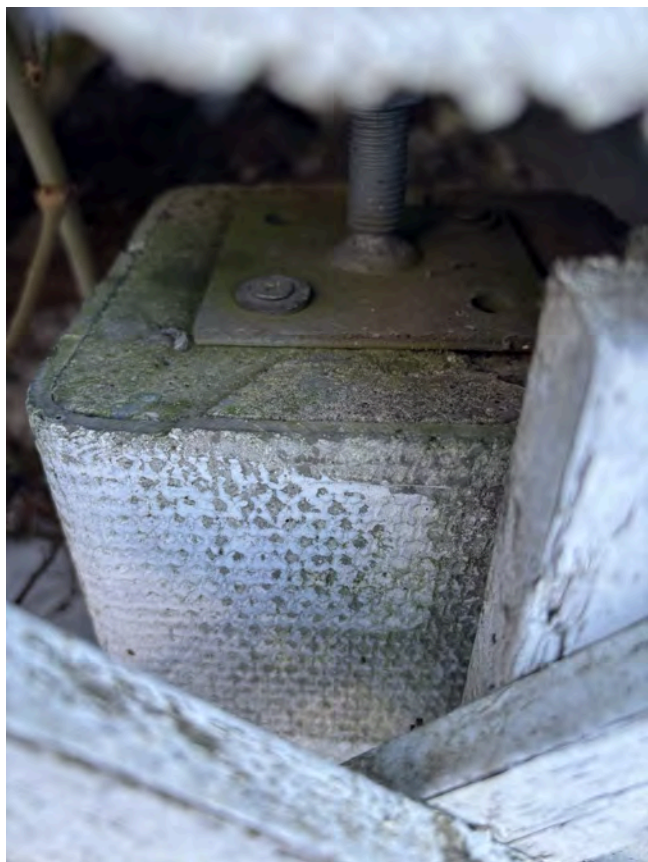
Terrassen er fundamentert på søylepunkter hvor det er observert forskalingsrør som fremstår som eternitrør. Eternitt kan inneholde asbest, som er et helse- og miljøfarlig materiale, og dette anses som et vesentlig avvik fra dagens referansenivå, jf. NS 3600:2018 pkt. 22.

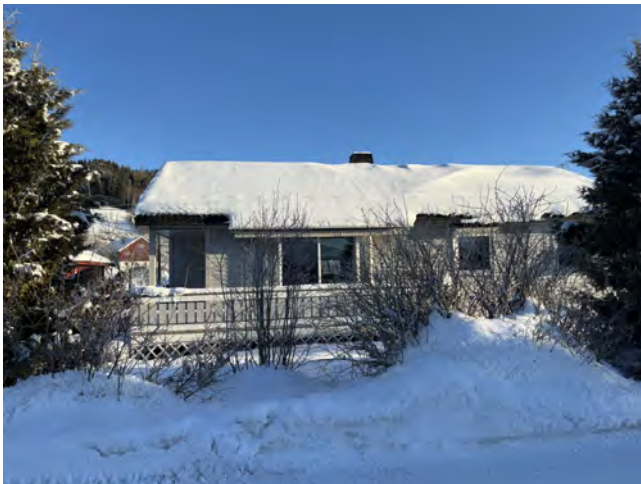
Taktekking med takstein antas å være fra byggeår og har derfor oppnådd en høy alder. Takstein har en forventet levetid på ca.30–60 år, og aldersmessig slitasje må forventes som følge av langvarig eksponering for vær og temperaturpåkjenninger. Dette kan over tid medføre redusert funksjon og økt risiko for skader og lekkasjer.

Vurderingen er basert på visuell besiktigelse fra bakkenivå. Takflatene var snødekket på befaringsdagen, og taktekingen ble derfor ikke kontrollert i detalj. Resterende brukstid er usikker, og skjulte skader eller svakheter kan ikke utelukkes.

Det er observert fra bakken at skorsteinen er plate beslått. Det er ikke mulig grunnet snø og foreta inspeksjon. Det må foretas undersøkelse da det lar seg gjøre.

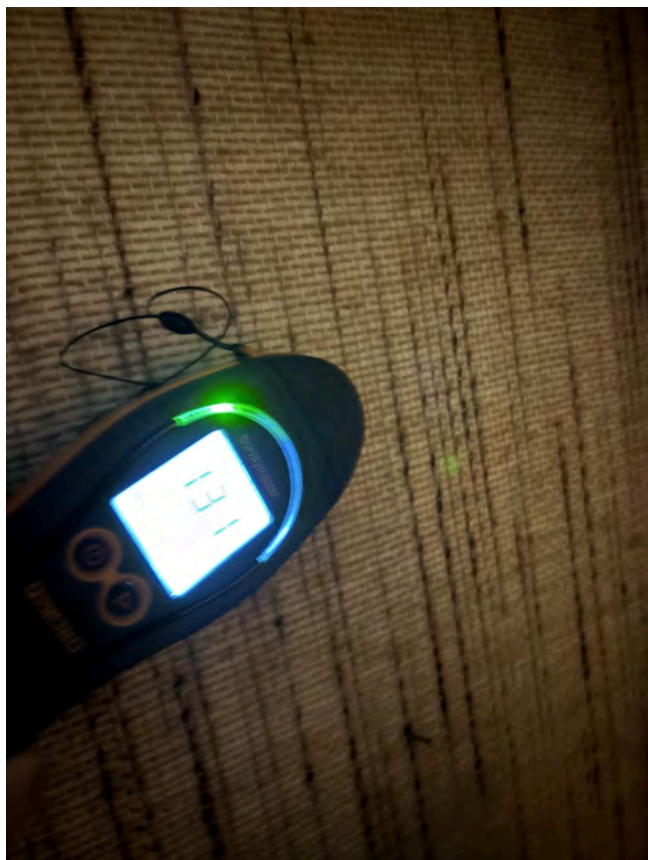
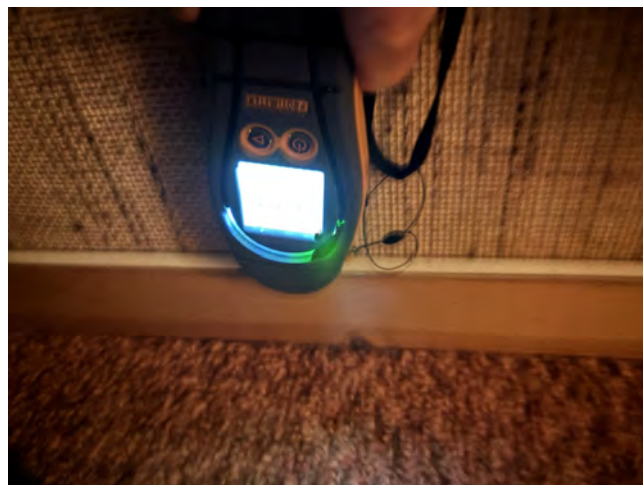
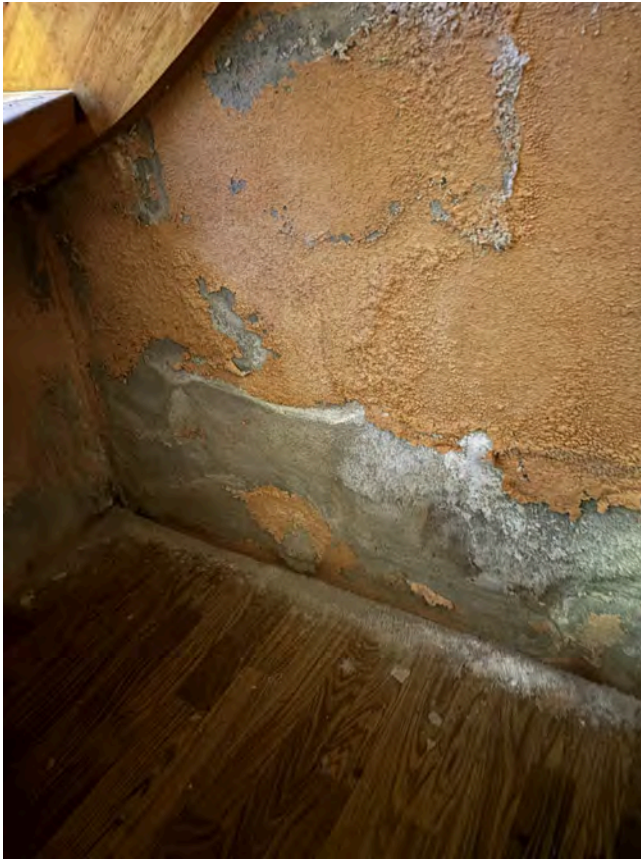
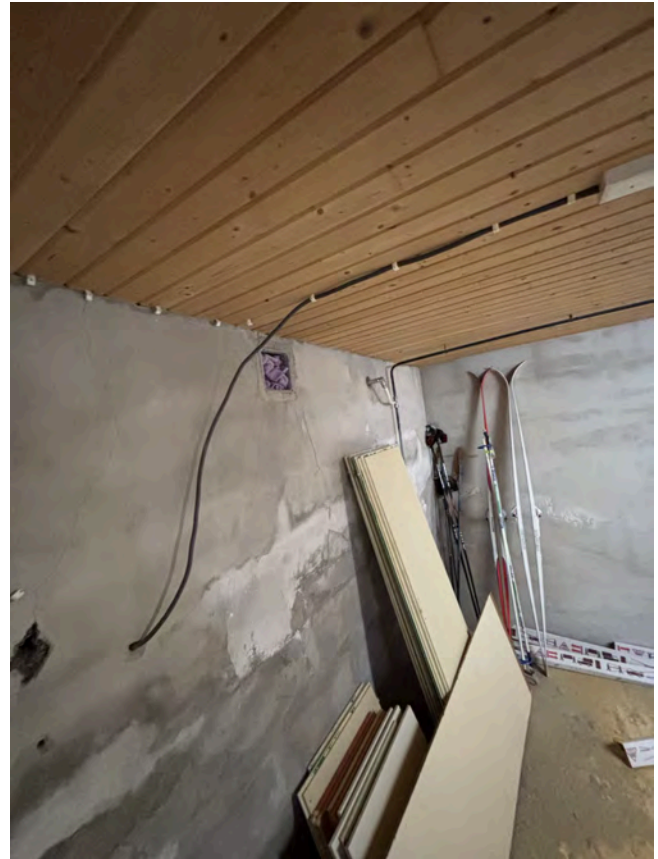
Vegger i kjeller består hovedsakelig av synlig betong/grunnmur. Det er registrert saltutslag på grunnmursvegger, noe som indikerer fukttransport gjennom konstruksjonen. I rom benyttet som soverom er yttervegg mot grunnmur utført og kledd med innvendige plater/panel. Det er ikke foretatt fuktmålinger inne i veggkonstruksjonen.

Registrerte saltutslag og øvrige fuktforhold i kjelleren viser at grunnmurskonstruksjonen er fuktpåvirket. Utførte vegger med organisk materiale mot fuktutsatt grunnmur vurderes som en meget risikoutsatt konstruksjon, da det foreligger høy sannsynlighet for skjulte fuktskader og biologisk nedbrytning over tid.

Det er registrert fuktindikasjoner i råbetonggulv i kjelleren ved måling med Protimeter. Videre er det registrert saltutslag på grunnmursvegger. Drenering er vurdert til TG3 (se eget punkt).

Oppførte gulv på betong mot grunn i kjeller vurderes som risikokonstruksjoner med hensyn til fukt. Registrerte fuktindikasjoner i råbetong og saltutslag på grunnmur viser at kjelleren er fuktpåvirket.

Ventilasjonen i kjeller vurderes generelt som tilfredsstillende. I rom benyttet som soverom er ventilasjonen ikke tilstrekkelig, noe som medfører økt risiko for dårlig inneklima og fuktbelastning.

Ventilasjonsforholdene i dette rommet vurderes ikke å gi tilfredsstillende funksjon for varig opphold. Forholdet vurderes til TG3 – alvorlig avvik, jf. NS 3600.

Registrert fuktproblematikk må sees i sammenheng med svikt i drenering (se eget punkt). Drenering og utvendig fuktsikring må utbedres før innvendige tiltak gjennomføres.

Utførte vegg- og gulvkonstruksjoner mot grunn bør åpnes og kontrolleres ved rehabilitering, og fuktskadede materialer må påregnes utskiftet.

Fuktsikker løsning må etableres ved eventuell oppgradering av kjelleren. Skadede overflater må utbedres etter at årsak til fukt er utbedret.

- utbedre drenering rundt boligen som prioritert tiltak
- overvåke gulvkonstruksjonene med hensyn til fukt og skadeutvikling
- ved renovering anbefales det å åpne konstruksjonen for kontroll av tilstand
- etablere fuktsikker løsning ved eventuell oppgradering av kjeller

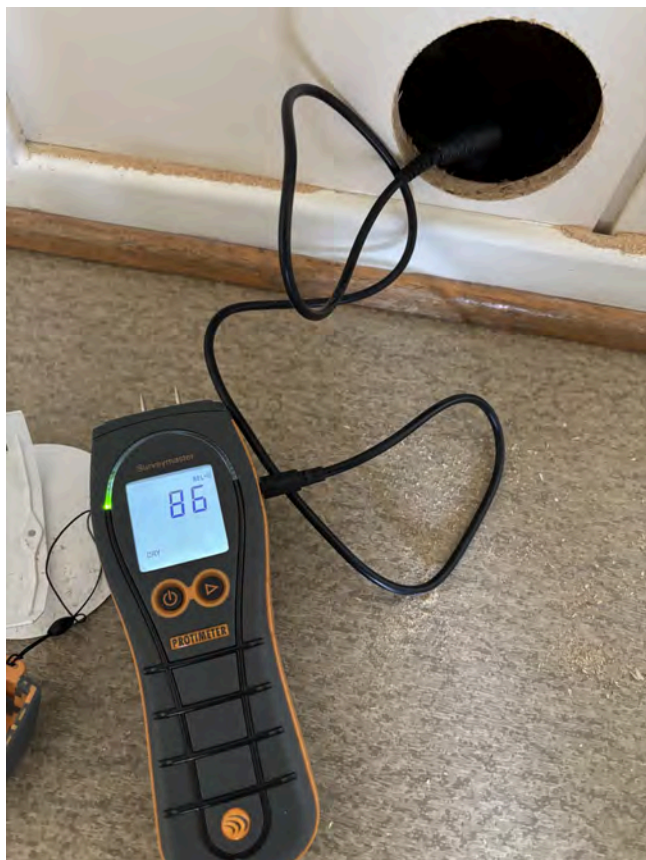
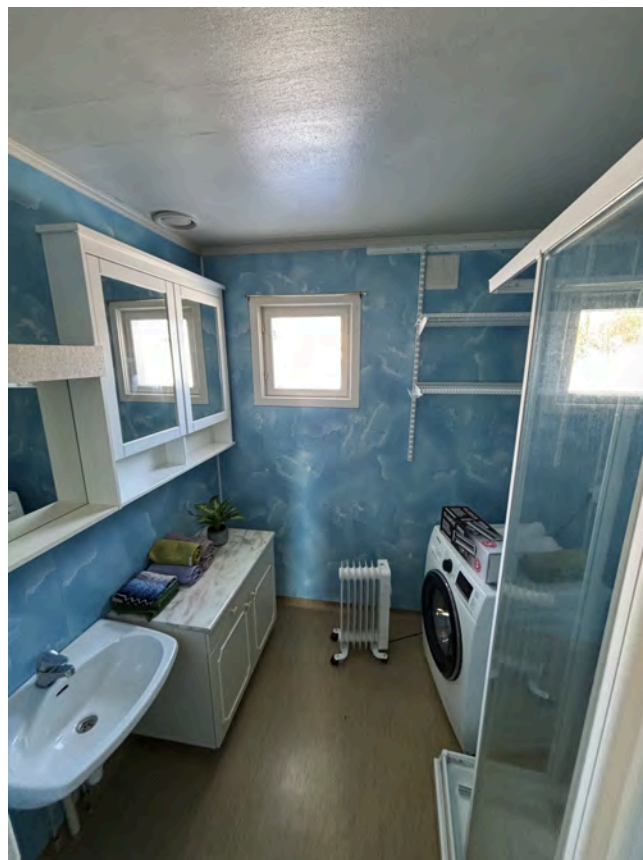
Gulv i bad er belagt med vinylbelegg. Sluk er ikke tilgjengelig for inspeksjon, og fallforhold på gulv er ikke kontrollert. Vinylbelegg har en forventet levetid på ca. 20–30 år. Belegget har oppnådd høy alder, og forventet levetid er passert. Materialet vil med økende alder få redusert tetthet og funksjon, noe som øker risikoen for svikt i tettesjikt og fuktinntrengning i underliggende konstruksjon.

Respatexplater har en forventet levetid på ca. 20–30 år. Platene har oppnådd høy alder, og forventet levetid er passert. Det ble observert åpninger og utettheter i plateskjøter og overganger. Funksjonen som fuktbeskyttelse anses derfor ikke å være ivaretatt.

Veggoverflater med respatexplater er fra byggeår og har oppnådd høy alder. Forventet levetid er passert. Det er observert åpninger og utettheter i skjøter og overganger, noe som gir redusert fuktsikring.

Himlingen er fra byggeår (1972) og er malt. Det ble observert tegn til fuktpåvirkning i overflaten. Himlingen har oppnådd høy alder, og malte overflater har begrenset motstand mot fukt over tid. Den observerte fuktpåvirkningen indikerer fuktbelastning, og resterende levetid er usikker.

Membran/våtromsbelegget har en forventet levetid på ca. 20–30 år, brukstid er passert. Funksjonen som fuktbeskyttelse kan ikke lenger påregnes, og det foreligger økt risiko for fuktinntrenging i underliggende konstruksjoner. Resterende levetid er usikker.

Utskifting av gulvoverflater og etablering av nytt våtromsgulv med godkjent tettesjikt anbefales. Fallforhold til sluk må etableres i henhold til gjeldende byggt tekniske forskrifter for å sikre tilfredsstillende avrenning og fuktsikring. Det må påregnes full rehabilitering av våtrommet.

Det anbefales full oppgradering av badet med etablering av nye vegger med godkjent fuktsikring. Tiltaket bør sees i sammenheng med rehabilitering av øvrige våtromsoverflater for å sikre en helhetlig og varig løsning.

Utskifting av himling må påregnes som følge av alder og fuktbelastning. Tiltaket bør sees i sammenheng med en helhetlig oppgradering av badet.

Full oppgradering av badet anbefales, med etablering av nytt membran for å sikre tilfredsstillende fuktsikring.

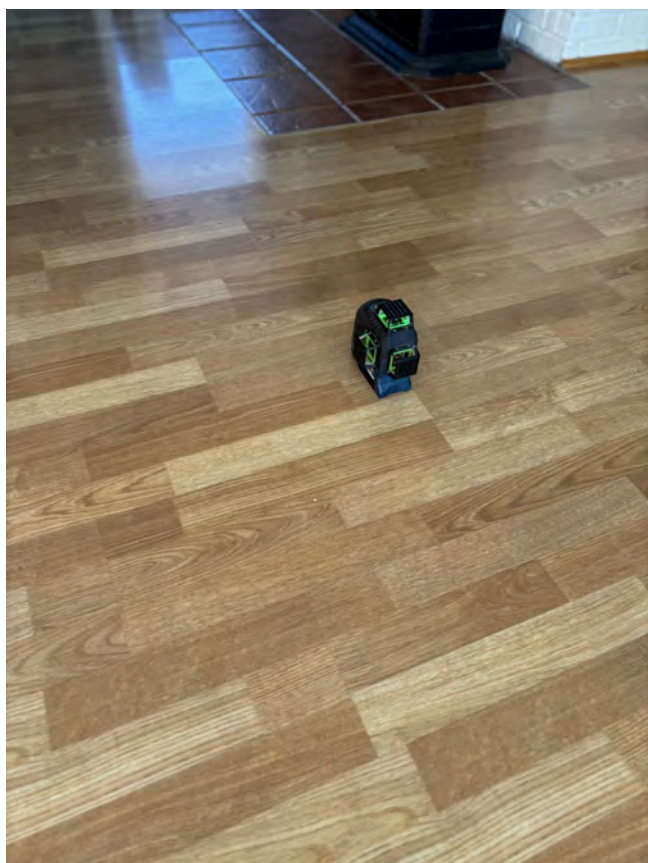
Det er foretatt måling av gulvets planhet med laser. Det er registrert totalt planhetsavvik på inntil ca. 1,0 cm i stue og gang. På kjøkken er det målt totalplanhetsavvik på ca. 2,7 cm, med lokalt avvik på ca. 8 mm over 2 meters målelengde. På soverom er det målt totalplanhetsavvik på ca. 1,0 cm, med lokalt avvik på ca. 1,2 cm.

Målingene indikerer avvik i planhet som erfaringsmessig kan forekomme i trebjelkelag fra byggeår. Etasjeskillet er utført som trebjelkelag fra byggeår. Det ble stedvis registrert knirk i gulv.

Planhetsavvikene vurderes å skyldes naturlige setninger, krymp og deformasjoner i trebjelkelag fra byggeår (1972). Slike avvik er vanlig forekommende i eldre konstruksjoner. Avvikene kan medføre skjevheter i gulvflater og kan ha betydning ved legging av nye gulv eller montering av innredning, men vurderes ikke å ha vesentlig betydning for konstruksjonens funksjon eller bæreevne slik forholdet fremstår ved befaringen. Knirk i gulv skyldes normalt bevegelser mellom konstruksjonsdeler, som bjelkelag, undergulv eller gulvoverflate. Forholdet

Tiltak anses ikke som teknisk nødvendig under dagens forhold. Utbedring av planhetsavvik vil normalt innebære omfattende inngrep i bjelkelaget og tilhørende konstruksjoner, og vurderes som lite økonomisk rasjonelt.

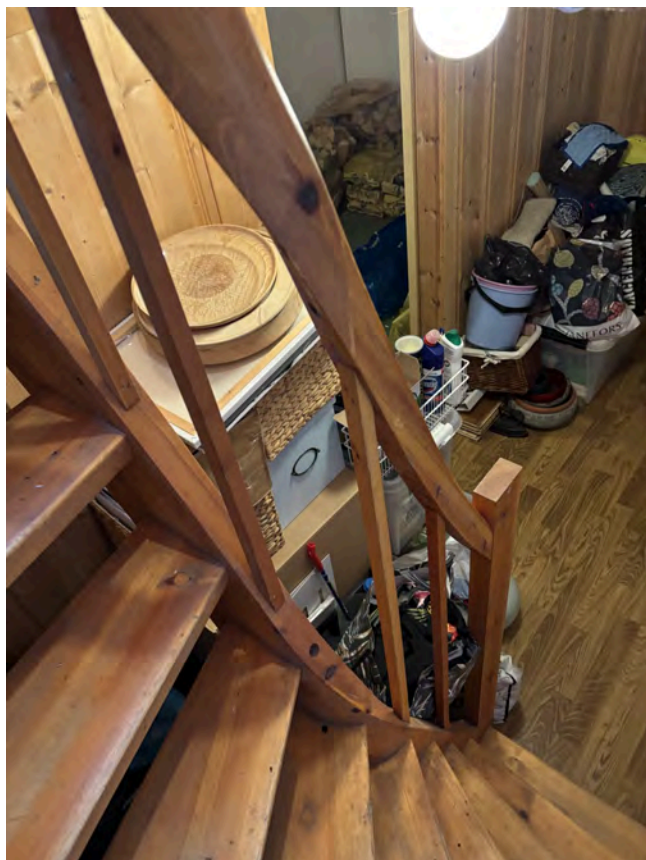
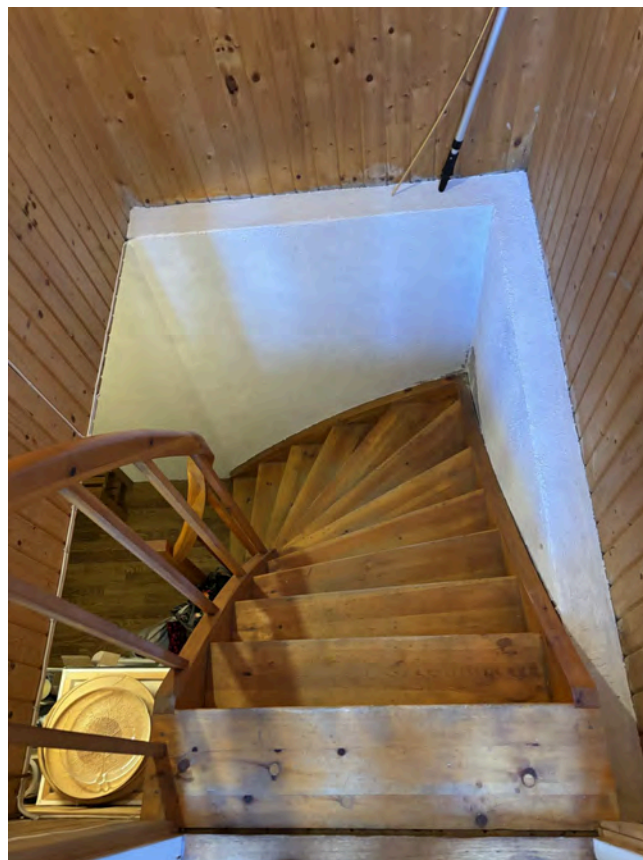
Avvik fra standard: Selv om trappen er utført i henhold til byggeskikk i 1972, tilfredsstiller den ikke dagens krav til sikkerhetsinnretninger i bolig, noe som utløser TG3 i henhold til NS 3600:2018.

For å utbedre de registrerte sikkerhetsavvikene og bringe trappen opp til et tilfredsstillende nivå, anbefales følgende:

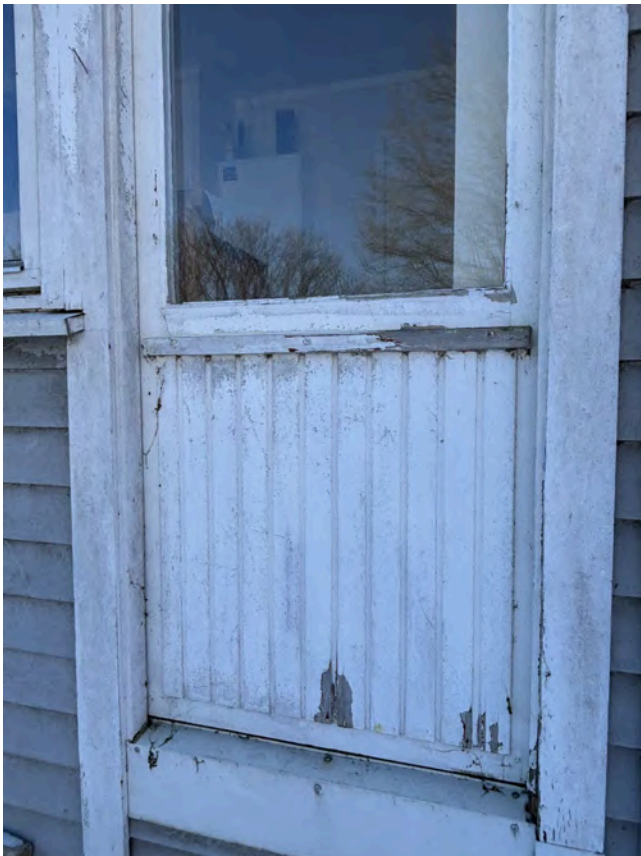
Det mangler trapp ved en av boligens utganger. Dette medfører funksjonssvikt og økt risiko for fall ved bruk av utgangen. Forholdet vurderes til TG3 – alvorlig avvik, jf. NS 3600.

Mangler trapp

**Estimert kostnad:** 10 000,-  
**Kommentar til estimert kostnad:** Gjelder bygging av ny trapp.
