# Tilstandsrapport

Tomannsbolig

Fidjeåsen 19, 4639 KRISTIANSAND S

Befaringsdato: 03.02.2025

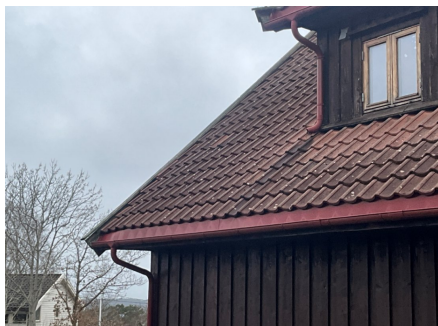
Det er ikke sikkerhetsmessig forsvarlig å bevege seg ut på taket eller observere fra stige grunnet stor høyde og is/snø på bakken (det er mulig å komme seg opp på taket fra Nr 21 men uten muligheter for sikring). Selv om det ikke er avdekket skader under befaringen, betyr ikke dette at det ikke foreligger skader som en besiktigelse på taket kan avdekke. Vær oppmerksom på denne risikoen.

- Lokal utbedring må utføres.

Bytte takstein ved behov da det ved knekte stein er fare for vann på undertaket og fukt/råte i underliggende konstruksjoner.

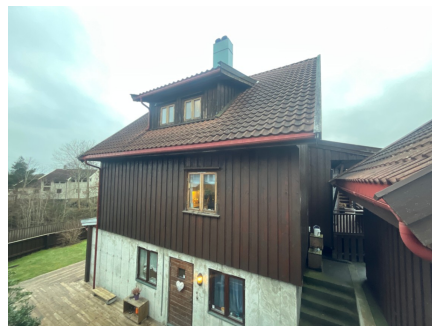
Enkelte stein ligger ikke ordentlig på plass.

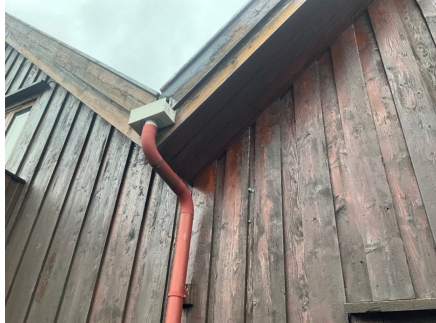
- Overvåk tilstanden jevnlig. For å få tilstandsgrad 0 eller 1 må beslag/renner/nedløp skiftes ut, men tidspunktet for når dette er nødvendig er vanskelig å si noe om.
- Det er ikke krav om utbedring av snøfangere opp til dagens krav.
- Uteffeter i beslag vil på sikt kunne resultere i råte i undertak og/eller vann i underliggende konstruksjoner.
- Fare for snø fra taket ved manglende snøfangere.

Jevnlig kontroll, 2-4 ganger årlig bør påregnes.

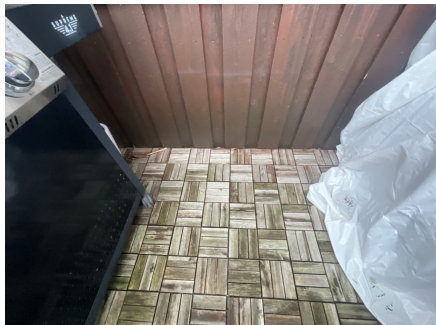
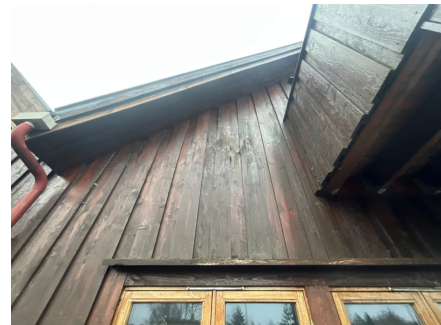
Store deler av kledningen mot søt ar tørkesprekker og trenger ny overfalte behandling. Det kan ikke utelukkes at enkelte bord bør skiftes. Deler av kledningen på balkongene står helt ned mot dekke.

Kledning som står nærme terrenget vil ha økt behov for maling og med fare for fukt og råte i kledningen.

Regelmessig vedlikehold forlenger levetiden på treverk og mur slik at fukt og vann ikke trenger inn i konstruksjonen.

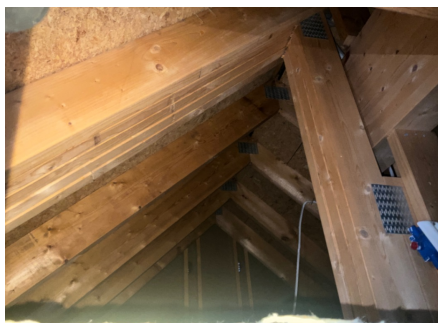
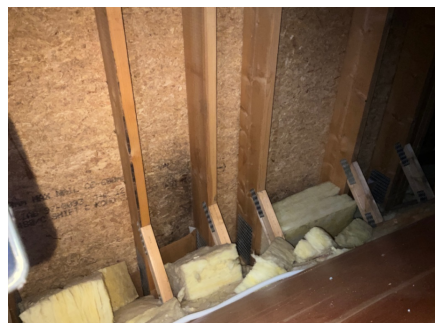
- Det er påvist fuktskjolder/skader i takkonstruksjonen.

Det er flere mørke flekker i undertaket på deler av kaldtloftet.

Sannsynligvis er fuktmerkene av eldre dato, det ser tørt ut på befaringsdagen.

Mørke flekker i undertaket.

Konstruksjonen bør holdes under oppsikt, da spesielt ved mye nedbør og/eller snø.

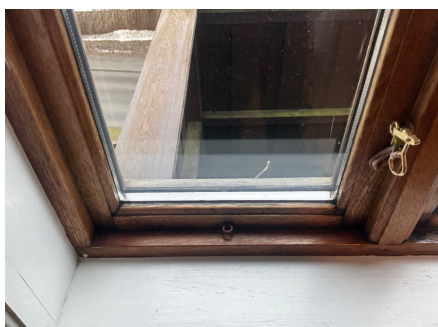
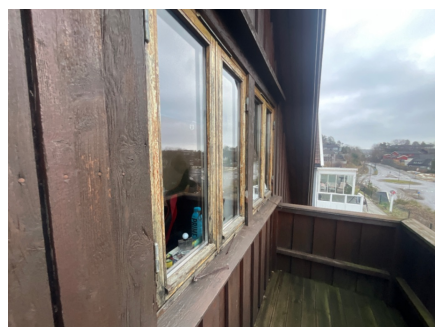
- Karmene i vinduer er slitte og det er sprekker i trevirket.

- Det må påregnes noe vedlikehold og at enkelte vinduer må skiftes ut.

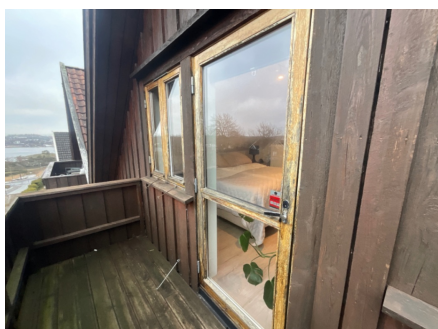
- Karmene i dører er værslitte utvendig og det er sprekker i trevirket.

- Det må påregnes noe vedlikehold og at enkelte dører må skiftes ut.

Det må påregnes vedlikehold av verandadørene.

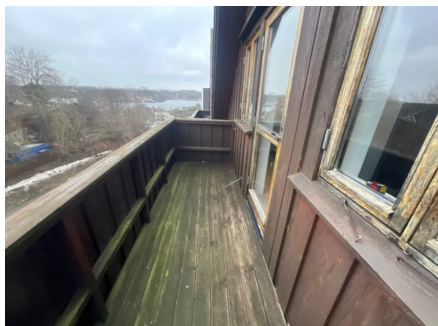
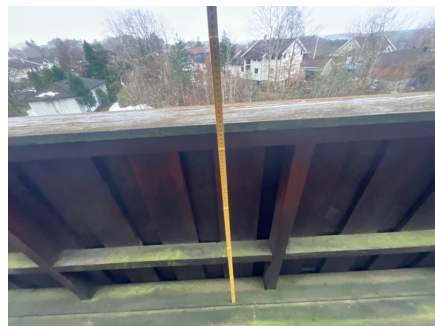
- Det er ikke krav om utbedring av rekkverkshøyde opp til dagens forskriftskrav.

Ved mye snø anbefales det å skuffe balkongen.

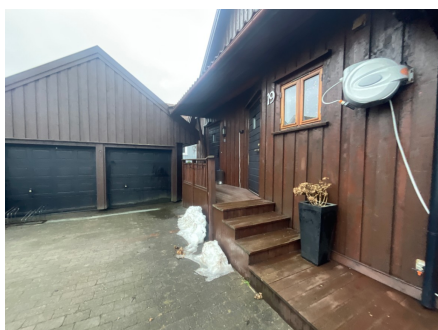
Konsekvens av manglende rekkverk er at trappen er mindre sikker i bruk og gir økt fare for fallskader.

- Rekkverk må monteres for å lukke avviket.

**Kostnadsestimat: Under 10 000**

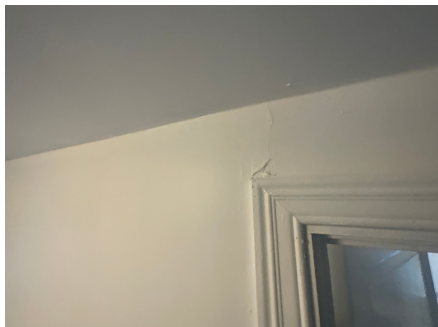
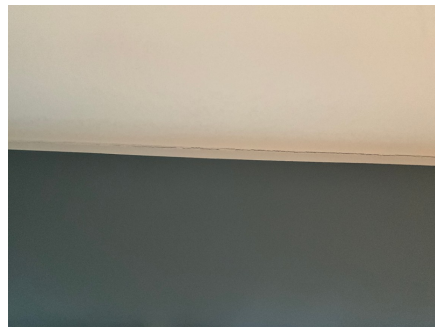
Det er enkelte fuktmerker i gulvene og sprekker mellom tak og vegger i stue og soverom.

- Overflater må utbedres eller skiftes.

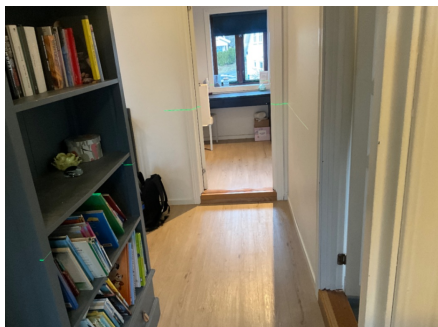
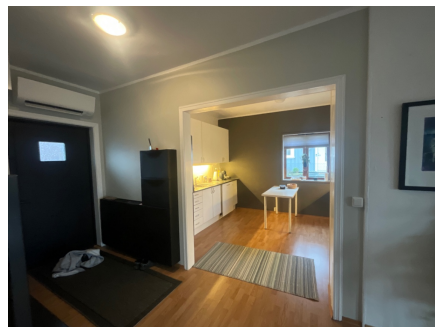
- Målt høydeforskjell på over 20 mm innenfor en lengde på 2 meter. Tilstandsgrad 3 gis med bakgrunn i standardens krav til godkjente måleavvik.
- Målt høydeforskjell på over 30 mm gjennom hele rommet. Tilstandsgrad 3 gis med bakgrunn i standardens krav til godkjente måleavvik.

Avviket kan skyldes mye vekt på etasjeskille i forbindelse med badegulvet og /eller ikke tilstrekkelig understøttelse.

Kostnadsestimater er satt for lokal oppretting av etasjeskille ved trappen.

**Kostnadsestimat: 100 000 - 300 000**

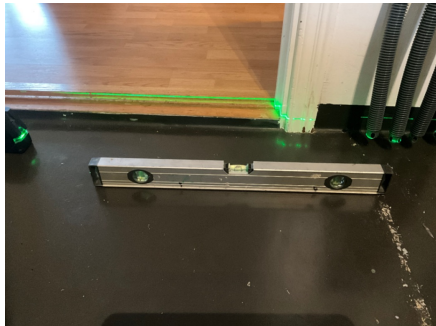
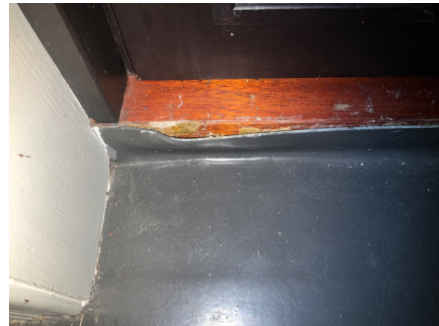
- Det er påvist at gulvoverflaten har sprekker.
- Det er påvist avvik i fallforhold til sluk i forhold til krav i forskrift på byggetidspunktet.
- Krav til fall er ikke oppfylt og gulvet er tilnærmet flatt (har ikke motfall).

- Vær oppmerksom ved bruk. For å få tilstandsgrad 0 eller 1 må gulvet bygges om, for å få riktig fall til sluk. Det vil imidlertid sjelden være økonomisk rasjonelt som et enkeltstående tiltak. Ved en eventuell renovering, påse at våtrommet bygges med riktig fall til sluk.
- Våtrommet fungerer med dette avviket.

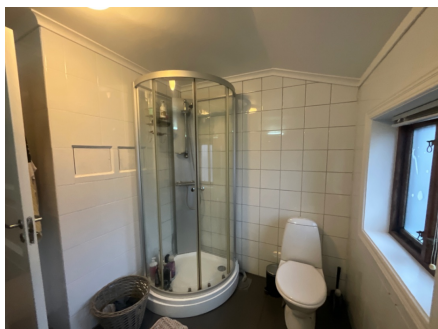
- Det er påvist at flisfuger har riss/sprekker.

- Fuger bør skiftes ut.

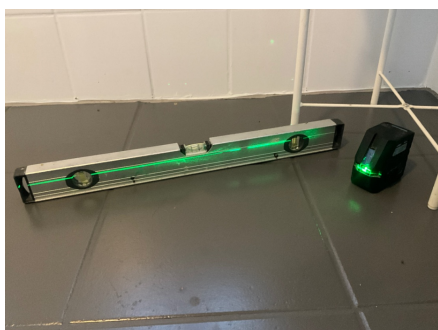
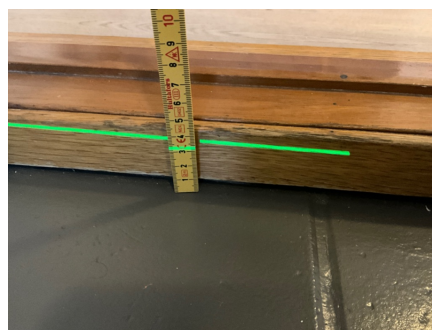
- Det er påvist avvik på varmekilde.
- Målinger viser at det ikke er fall til sluk (motfall).

Det er kun en liten del av gulvet som har motfall, avviket har ingen betydning da det benyttes tett dusjkabinett. Hver obs på lekkasjevann.

Kostnad er satt på lokal utbedring av fallforholdene med nye fliser oppå gamle.

**Kostnadsestimat: 10 000 - 50 000**

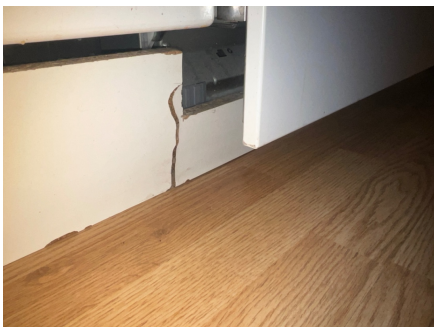
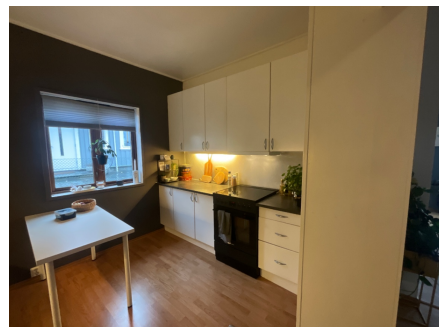
- Det er påvist skader på overflater/kjøkkeninnredning utover normal slitasjegrad.

- Det må påregnes lokal utbedring/utskiftning.
