# Romslig tomannsbolig | Halvpart av dobbel garasje | Nydelig sjøutsikt | 2 verandaer | God beliggenhet

Velkommen til Fidjeåsen 19 - En innholdsrik del av tomannsbolig med nydelig sjøutsikt.

Befaringsdato: 03.02.2025

Rapportdato: 04.02.2025

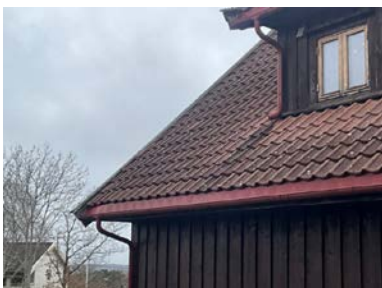
- Det er enkelte knekte taksten. Siden taket (takkonstruksjon, taktekking og skorstein) kun er observert fra bakkenivå, er vurderingen begrenset av dette. Det er ikke sikkerhetsmessig forsvarlig å bevege seg ut på taket eller observere fra stige grunnet stor høyde og is/snø på bakken (det er mulig å komme seg opp på taket fra Nr 21 men uten muligheter for sikring). Selv om det ikke er avdekket skader under befaringen, betyr ikke dette at det ikke foreligger skader som en besiktigelse på taket kan avdekke. Vær oppmerksom på denne risikoen. En undersøkelse av taket kan utføres av en fagperson under tilstrekkelige sikkerhetsforhold.

Enkelte stein ligger ikke ordentlig på plass.

- Lokal utbedring må utføres.

Bytte takstein ved behov da det ved knekte stein er fare for vann på undertaket og fukt/råte i underliggende konstruksjoner.

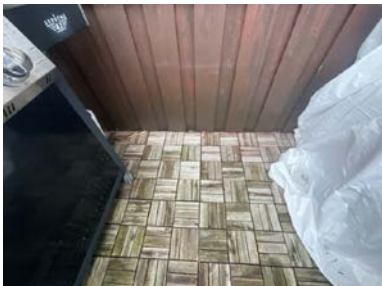
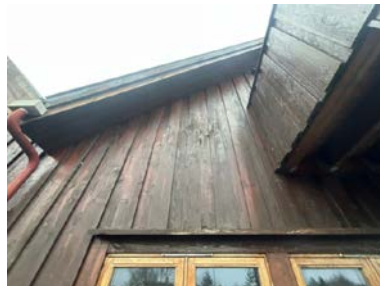
Store deler av kledningen mot sør er tørkesprekker og trenger ny overfalte behandling. Det kan ikke utelukkes at enkelte bord bør skiftes. Deler av kledningen på balkongene står helt ned mot dekke.

Kledning som står nærme terrenget vil ha økt behov for maling og med fare for fukt og råte i kledningen.

Regelmessig vedlikehold forlenger levetiden på treverk og mur slik at fukt og vann ikke trenger inn i konstruksjonen.

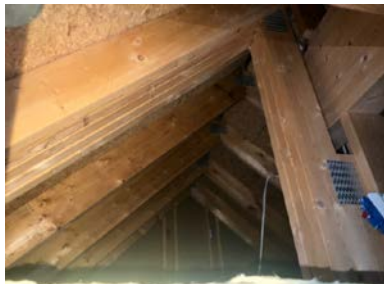
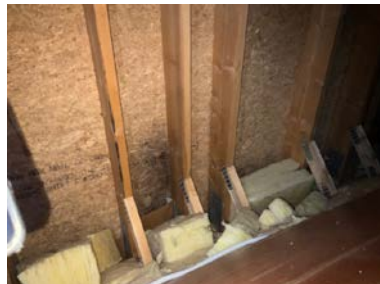
## **TG 2** Takkonstruksjon/Loft

- Det er påvist fuktskjolder/skader i takkonstruksjonen.

Det er flere mørke flekker i undertaket på deler av kaldtloftet.

Sannsynligvis er fuktmerkene av eldre dato, det ser tørt ut på befaringdagen.

Mørke flekker i undertaket.

Konstruksjonen bør holdes under oppsikt, da spesielt ved mye nedbør og/eller snø.

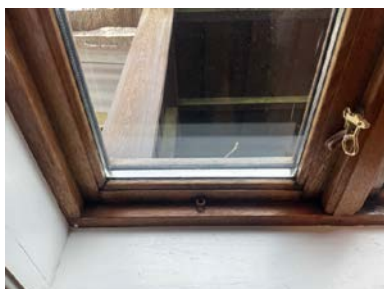
## TG 2 Vinduer

- Karmene i vinduer er slitte og det er sprekker i trevirket.

- Det må påregnes noe vedlikehold og at enkelte vinduer må skiftes ut.

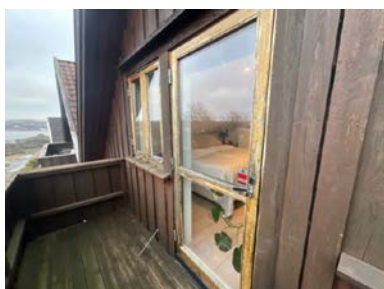
## TG 2 Dører

- Karmene i dører er værslitte utvendig og det er sprekker i trevirket.

Det må påregnes vedlikehold av verandadørene.

- Det må påregnes noe vedlikehold og at enkelte dører må skiftes ut.

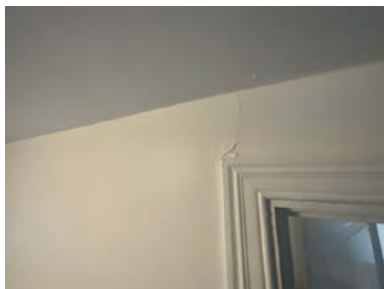
Det er enkelte fuktmerker i gulvene og sprekker mellom tak og vegger i stue og soverom.

- Overflater må utbedres eller skiftes.

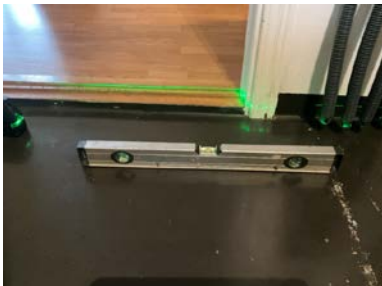
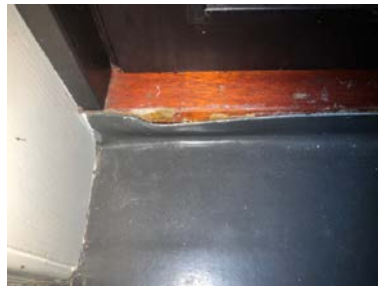
- Det er påvist at gulvoverflaten har sprekker.
- Det er påvist avvik i fallforhold til sluk i forhold til krav i forskrift på byggetidspunktet.
- Krav til fall er ikke oppfylt og gulvet er tilnærmet flatt (har ikke motfall).

- Vær oppmerksom ved bruk. For å få tilstandsgrad 0 eller 1 må gulvet bygges om, for å få riktig fall til sluk. Det vil imidlertid sjelden være økonomisk rasjonelt som et enkeltstående tiltak. Ved en eventuell renovring, påse at våtrommet bygges med riktig fall til sluk.
- Våtrommet fungerer med dette avviket.

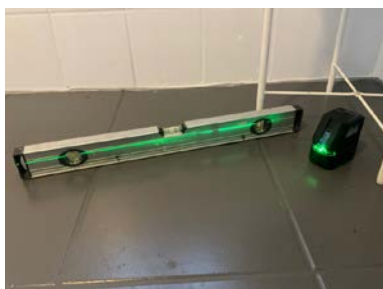
- Det er påvist avvik på varmekilde.
- Målinger viser at det ikke er fall til sluk (motfall).

Det er kun en liten del av gulvet som har motfall, avviket har ingen betydning da det benyttes tett dusjkabinett. Hver obs på lekkasjevann.

Kostnad er satt på lokal utbedring av fallforholdene med nye fliser oppå gamle.

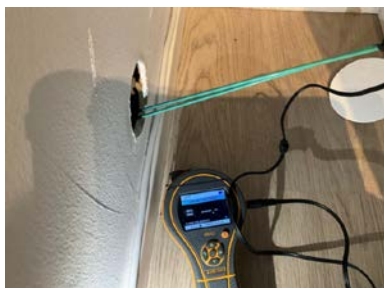
### Tilleggende konstruksjoner våtrom

Hulltaking er foretatt uten å påvise unormale forhold. Hulltaking er foretatt i soverom bak våtsone for dusjkabinettet. Fuktivotemåling (vekt%) i konstruksjonen ble målt til under 6.
