# Tilstandsrapport

📍 Sigurds gate 3 B, 0650 OSLO

# gnr. 231, bnr. 388

Befaringsdato: 24.06.2024

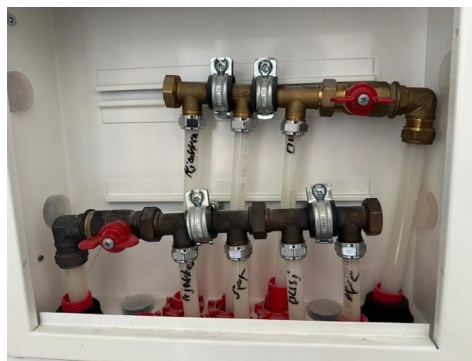
Samleskap for vannrør på bad

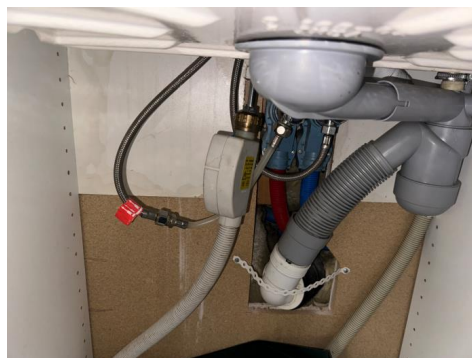
Røropplegg i kjøkkenbenk

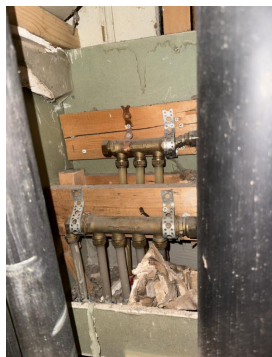
Samleskapstokk for vannrør på bad

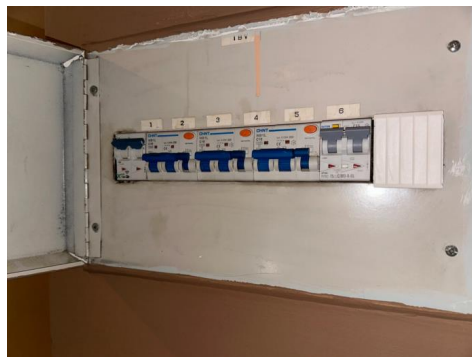
**Ja TG2 settes i følge forskrift på anlegg, uten full dokumentasjon og med samsvarserklæring på hele anlegget. Kursoversikt er merket feil, og er ikke oppdatert etter bygging av bad.**

Sikringsskap med automatsikringer.

**Det elektriske anlegget er ikke vurdert utover visuell besiktigelse i denne rapporten, da dette krever spesiell kompetanse og autorisasjon. På generelt grunnlag anbefales det alltid en gjennomgang av EL-fagmann på anlegg som er av noe eldre dato, eller uten form for full kontroll.**

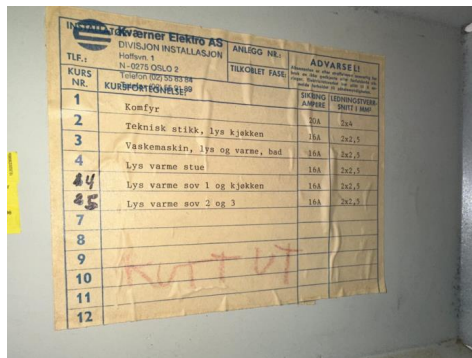
Kursoversikt i sikringsskap
