Tilstandsrapport

Boligbygg med flere boenheter

Vogts gate 41, 0474 OSLO

Rapportdato: 25.02.2025

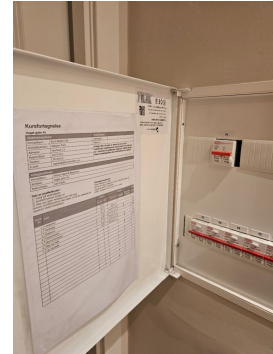
Et punkt v/varmtvannsbereider er med løse koblet ledninger. Det opplyses om at undertegnede ikke er fagmann på dette feltet og inspeksjonen er gjort visuelt. Dersom ytterligere gjennomgang av det elektriske anlegget ønskes anbefales en eltakst.
