Tilstandsrapport

Seksjonsleilighet

Skaubovegen 10 C, 2840 REINSVOLL

Befaringsdato: 14.02.2025

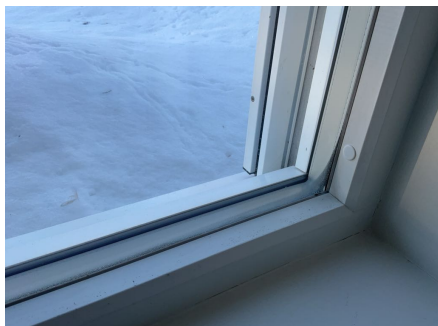
TG 1 Vinduer

Trevinduer med 2-lags energiglass fra 2013.

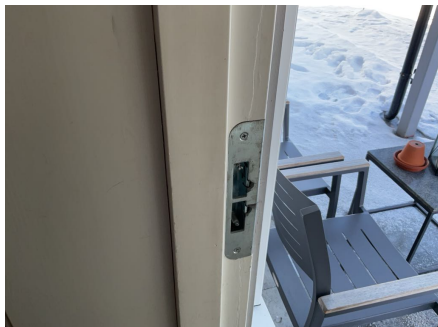
TG 2 Dører

Ytterdør i treverk med 2-lags energiglass.

- Det er påvist utetthet/åpning mellom dørblad og dørkarm. Dvs. at kald trekk kan oppstå.

Ytterdør: Har noe slitasje.

Ytterdør: Utskiftning/fornyning bør vurderes. Ingen umiddelbare tiltak er nødvendig, men oppgraderinger må etter hvert påregnes.

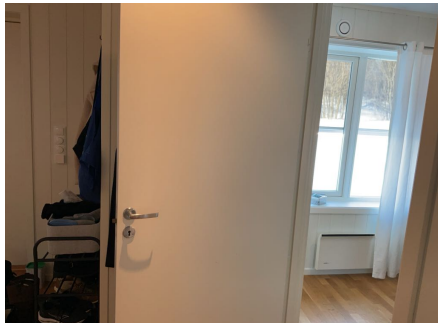
TG 1 Innvendige dører

Malte glatte innvendige dører. er utført i formpresset materiale.

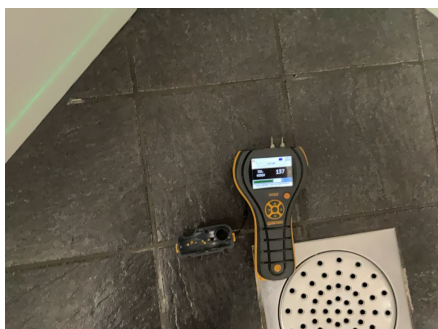
TG 1 Overflater Gulv

Fliser på gulv. Med gulvvarme. Fallforhold på gulvet er målt og funnet tilfredsstillende.

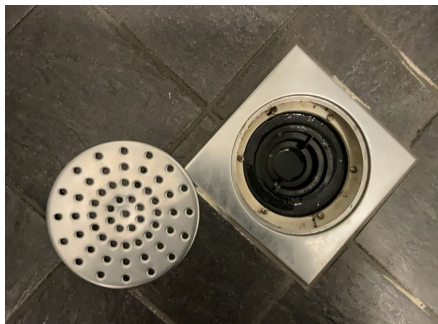
TG 2 Sluk, membran og tettesjikt

Rommet er et våtrom hvor det ved etablering var krav om "uavhengig kontroll", men det foreligger ingen dokumentasjon på at det er utført "uavhengig kontroll".

Det foreligger ingen dokumentasjon på utførelse av sluk eller resterende deler av våtrommet.

Det er ikke behov for utbedringstiltak siden våtrommet fungerer i dag, men skader/ følgeskader kan oppstå på eldre ikke fuktsikre våtrom.

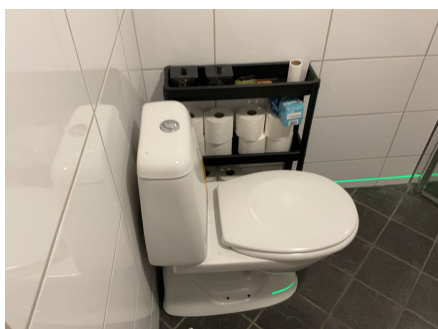
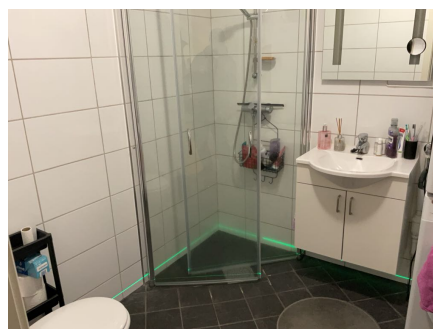
Sanitærutstyr og innredning

Glatte fronter med heldekkende servant. Gulvmontert toalett. Opplegg for vaskemaskin tørketrommel speil med lys over vask.
