# Tilstandsrapport

📍 Haugabakken 6, 7200 KYRKSÆTERØRA

# gnr. 102, bnr. 134

Befaringsdato: 13.12.2023

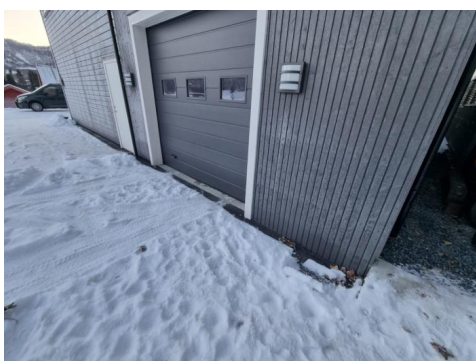
Kledning på bakre del av garasje går nesten helt ned til terreng

- Lokal utbedring bør foretas for å øke avstanden mellom terreng og bordkledning.
- Ikke behov for umiddelbare tiltak vedrørende lufting på kledning, det må gjøres om det skal byttes kledning eller om bruk av bolig endres, så må dette holdes under oppsikt.

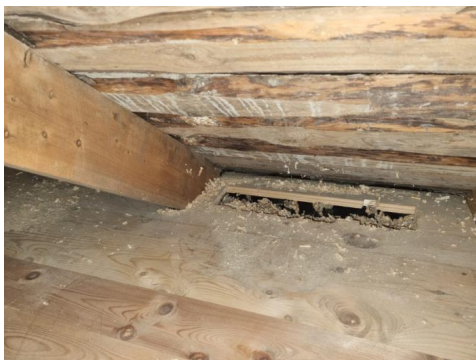
Lufting er etablert av G-Bbygg etter befaringen. Kontrollert 17.01.2024 på kott

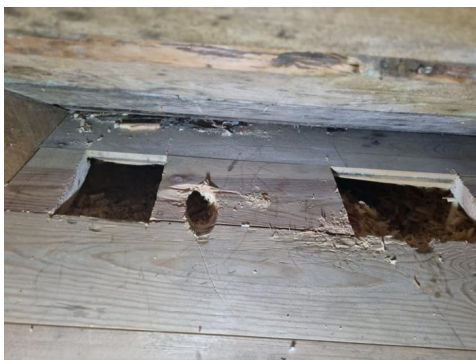
Lufting er etablert av G-Bbygg etter befaringen. Kontrollert 17.01.2024 på kott

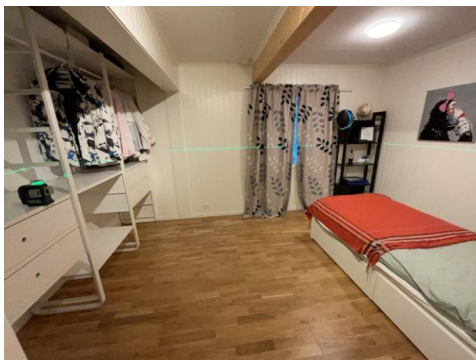
### 1. etasje

Plassering av laser ved kontroll av soverom 2. Det er målt 16 mm høydeforskjell gjennom rommet. TG 2

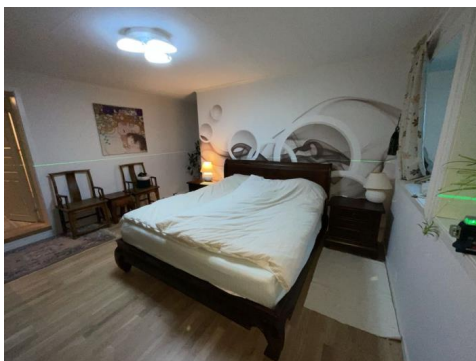
### 1. etasje

Plassering av laser ved kontroll av soverom 3. Det er målt 7 mm høydeforskjell gjennom rommet. TG 1

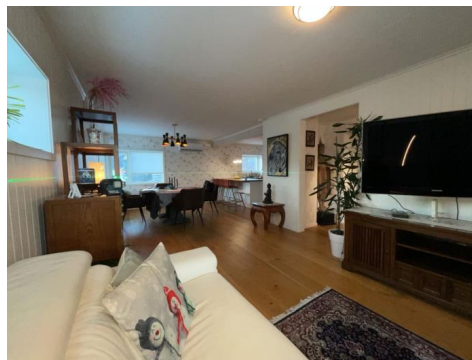
### 2. etasje

Plassering av laser ved kontroll av stue/kjøkken. Det er målt 8 mm høydeforskjell gjennom rommet. TG 1

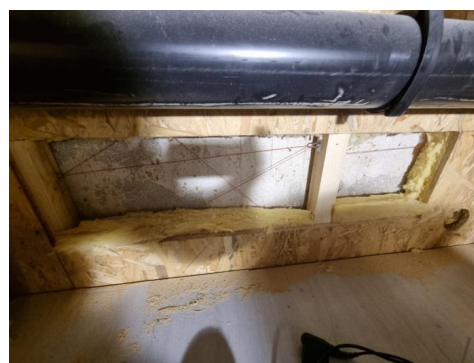
- Det er påvist indikasjoner på noe fuktgjennomtrenging inn i kjellermur.
- Det er påvist indikasjoner på noe fuktgjennomtrenging i kjellergulv.
- Kjeller har begrenset ventilering/luftgjennomstrømning.

Kontroll er utført 17.01.2023 hvor det da var synlig noe restfukt. Det ble da besluttet å ta en ny kontroll etter at selger hadde åpnet vegg under trappen, ny kontroll ble utført 23.01.2024 hvor det da fremkom oppbygging av vegg og at vi da fikk tatt en ny riktig måling. Restfukt som var kledd inn skriver seg fra før drenering ble utbedret. Ved lufting av vegg er fuktmålinger på tur ned.

Oversikt kontrolluke under trapp. Her vises oppbygging av vegg.

- Ventilering av kjeller bør forbedres eller det kan alternativt for denne kjelleren anbefales å få montert fast rotasjonsavfukter med hygrostat som styrer fuktprosent i kjellerrommet. Rotasjonsavfukteren drar luften ut og tørrluft fordeles via kanaler til de ulike rommene og dermed skaper sirkulasjon.

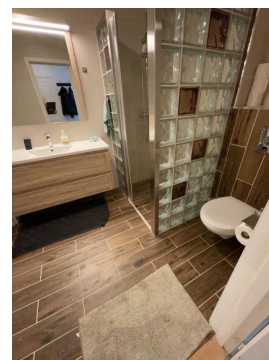
- Det er påvist avvik i krav til høydeforskjell/fall-løsning på våtrommet.
- Det er påvist avvik i fallforhold til sluk i forhold til krav i forskrift på byggetidspunktet.
- Det er mulighet for at det kan forekomme vannlekkasje på våtrommet hvor vann ikke vil gå til sluk.

Oversikt gulv

- Vær oppmerksom ved bruk. For å få tilstandsgrad 0 eller 1 må gulvet bygges om, for å få riktig fall til sluk. Det vil imidlertid sjelden være økonomisk rasjonelt som et enkeltstående tiltak. Ved en eventuell renovering, påse at våtrommet bygges med riktig fall til sluk.

- På grunn av lite fall på gulv bør det monteres vannføler med tilkobling til automatisk vannstoppeventil for å sikre at evt. lekkasjevann ikke går ut til tilstøtende rom.

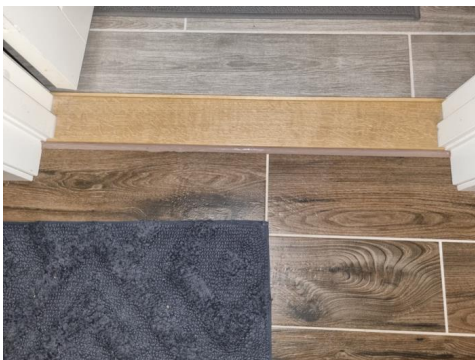
Fuge er lagt mot dørterskel

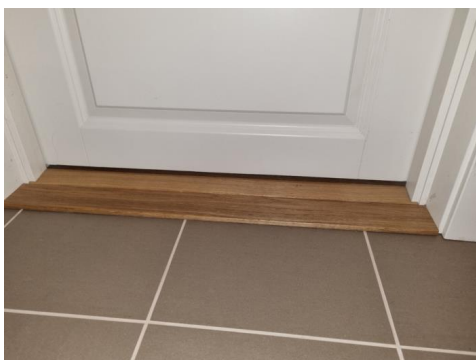
Tilluftsspalte er etablert ved å montere ny dør i 2024

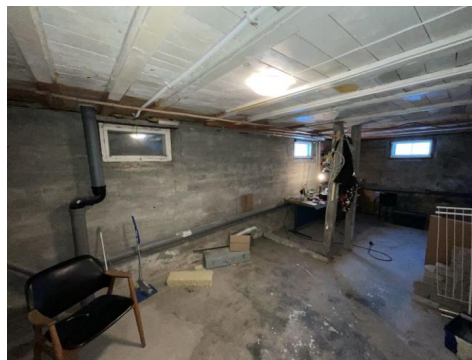
- Det er påvist mangelfull ventilasjon på ett eller flere rom i boligen.
- Synlig kondens i vinduer på soverom og i kjeller som følge av liten/dårlig ventilasjon.

Oversikt teknisk rom som ikke har tilfredsstillende lufting

- Ventilasjonsløsningen må utbedres.
- Det bør etableres veggventiler/vindusventiler i alle oppholdsrom som ikke har det.

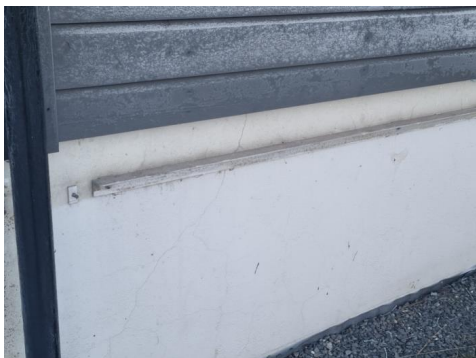
- Grunnmuren har sprekkdannelser.
- Mindre sprekker i murpuss

Svinnsprekker i puss på grunnmur fra byggeår

- Ikke behov for umiddelbare tiltak, men svinnsprekker bør overvåkes over tid og tiltak må vurderes ut fra hvordan dette utvikler seg.
