Haugabakken 6, 7200 KYRKSÆTERØRA

**Velholdt enebolig med stor tomt  
sentralt beliggende på  
Kyrksæterøra | Tilbygd &  
oppgradert 2018-2020 | 2 garasjer**

Befaringsdato: 13.12.2023    Rapportdato: 29.01.2024    Oppdragsnr.: 20704-1314    Referansenummer: CQ3275  
Autorisert foretak: Midt Norsk Takst AS    Sertifisert Takstingeniør: Svenn Marius Skålvik    Vår ref: Svenn Marius Skålvik

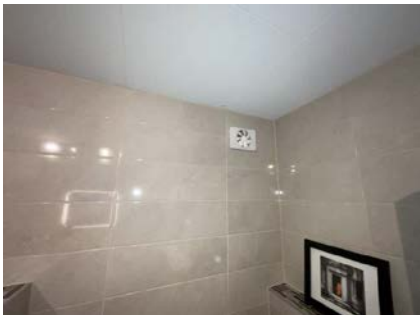
Mekanisk avtrekk på vegg

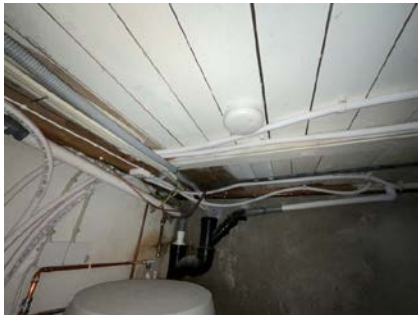
Brannmelder på teknisk rom

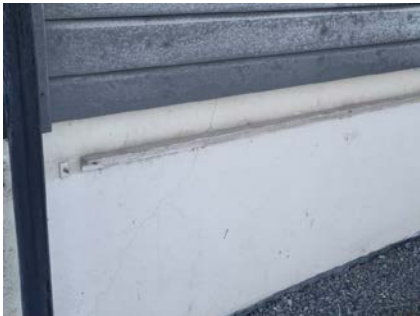
- Grunnmuren har sprekkdannelser.

- Mindre sprekker i murpuss

Svinnsprekker i puss på grunnmur fra byggeår

- Ikke behov for umiddelbare tiltak, men svinnsprekker bør overvåkes over tid og tiltak må vurderes ut fra hvordan dette utvikler seg.
