# Tilstandsrapport

📍 Sørumsgata 7, 2000 LILLESTRØM

# gnr. 81, bnr. 2696, snr. 61

Rapportdato: 30.04.2026

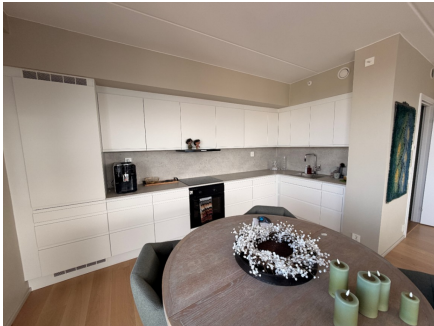
### 16. ETASJE > KJØKKEN

Kjøkkeninnredning med laminert benkeplate med nedfelt oppvaskkum med 1-greps blandebatteri. Skylleplate mellom over og underskap. Det er montert en integrert oppvaskmaskin, integrert komfyr og nedfelt platetopp og det er tilkoblet en ventilator over kokeplass. Integrert kombiskap.

Det ble foretatt enkelt fuktsøk med MMS søkeinstrument, det ble ikke registrert noe forskjellige verdier på kjøkkengulv.

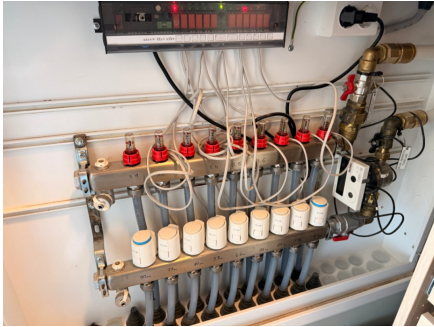
Takstmann er ikke godkjent innenfor området VVS, det anbefales derfor å få en autorisert rørlegger til å gjennomgå anlegget dersom dette er ønskelig. Tg er gitt med tanke på alder.
