# Tilstandsrapport

Leilighet

Sørbøtunet 69 B, 4321 SANDNES

Befaringsdato: 20.05.2025

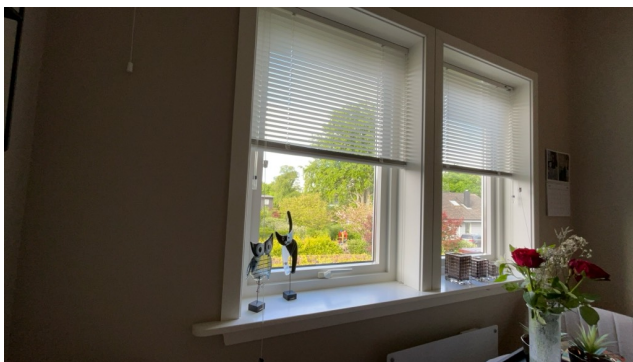
### ! TG 2 Vinduer

- Det er påvist noen glassruter som er punktert eller sprukne.

Det er registrert punktert glass på et av kjøkkenvinduene, punkteringen er på et tidlig stadium.

- Vinduer med punkterte/sprukne glass må påregnes skiftes ut, enten hele vinduet eller kun selve glassene.

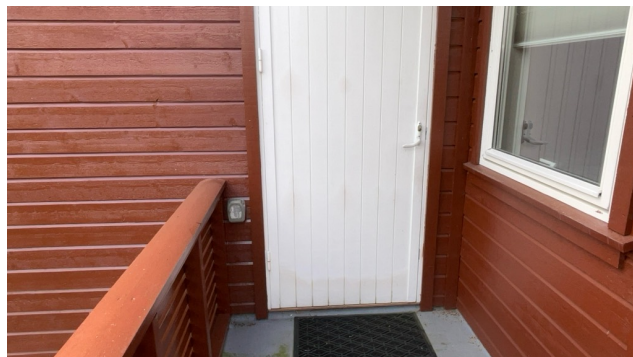
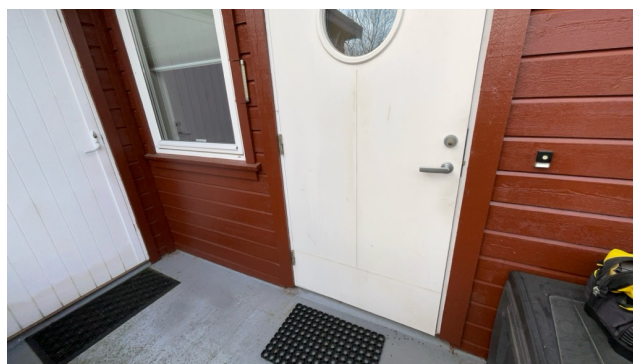
### ! TG 2 Dører

- Karmene i dører er værslitte utvendig og det er sprekker i trevirket.

- Det må påregnes noe vedlikehold og at enkelte dører må skiftes ut.

Ytterligere undersøkelser må foretas, eventuelt skifte døren.

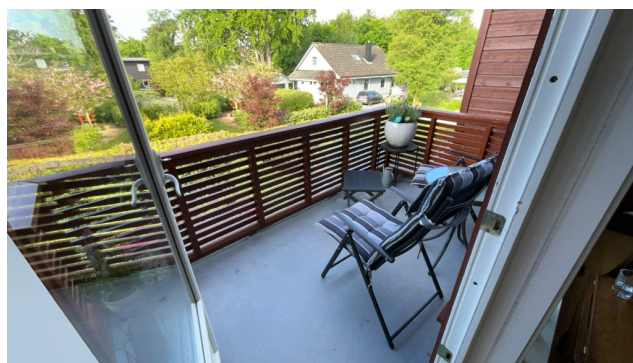
### ! TG 1 Balkonger, terrasser og rom under balkonger

Balkong ut fra stue.

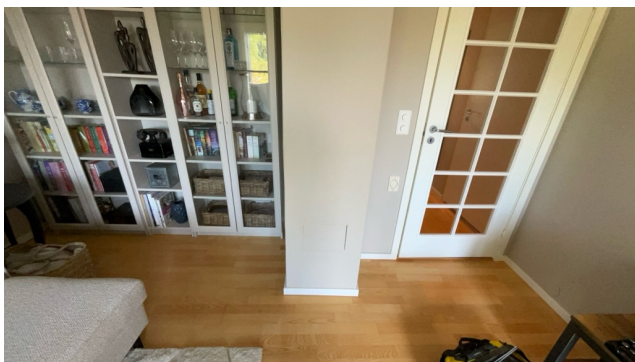
## ! TG IU Pipe og ildsted

Boligen har elementpipe, det er ikke montert ildsted i denne seksjonen. Dersom ildsted monteres, må pipen og installasjonen godkjennes av branntekniske myndigheter.

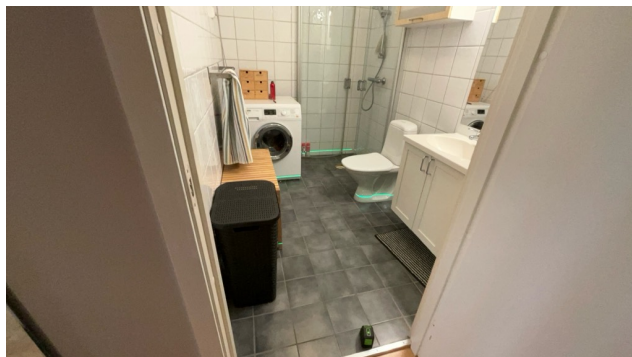
Aktuell byggeforskrift er tekniske forskrifter i perioden 1997-2010. Det foreligger ingen dokumentasjon.

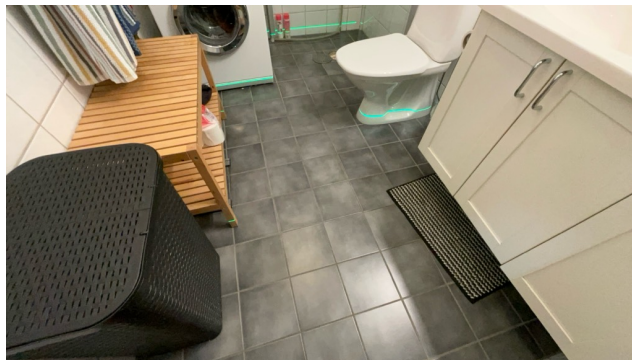
## ! TG 2 Overflater Gulv

Gulvet er flislagt. Rommet har elektriske varmekabler. Fall er målt til 12 mm fra dør til sluk.

- Det er påvist at noen fliser har bom (hulrom under).
- Det er påvist avvik i fallforhold til sluk i forhold til krav i forskrift på byggetidspunktet.

- Dersom tiltaket ikke utføres, kan dette over tid føre til at flisene løsner eller sprekker, spesielt ved belastning eller bevegelser i konstruksjonen.
- Selv om bom eller hull lyd ikke alltid er et umiddelbart problem, bør det overvåkes nøye for eventuell utvikling i sprekker i flisfuger e.l., oppstår dette må en foreta tiltak for å begrense utviklingen.
- Til tross for avviket i fall/høydeforskjell til sluk, vil gulvet fortsatt kunne lede vann mot sluket, men med redusert effektivitet. Dette kan potensielt øke risikoen for vannansamling i enkelte områder av badet.

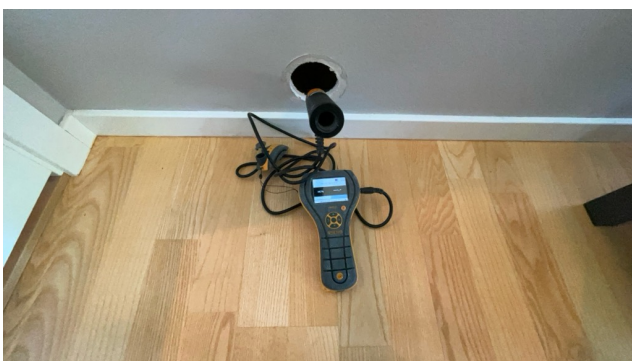
### ! TG 0 Tilliggende konstruksjoner våtrom

Hulltaking er foretatt uten å påvise unormale forhold. Hulltaking er foretatt i stue mot bad.

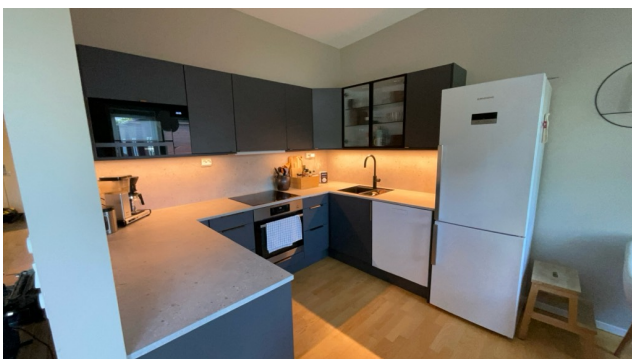
### ! TG 1 Overflater og innredning

Kjøkkenet har innredning med glatte fronter. Benkeplaten er av laminat. Det er kjøl/fryseskap, oppvaskmaskin, komfyr, platetopp og vannstoppssystem.

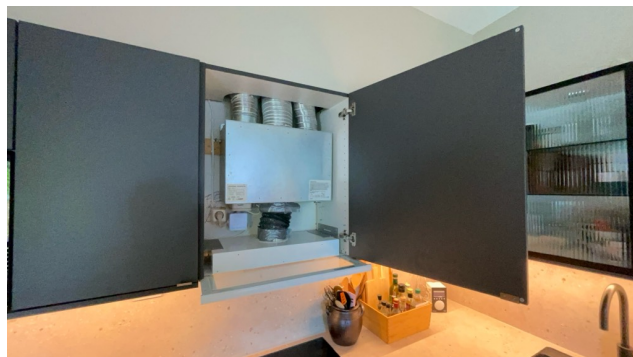
### ! TG 1 Avtrekk

Det er kjøkkenventilator med avtrekk ut.

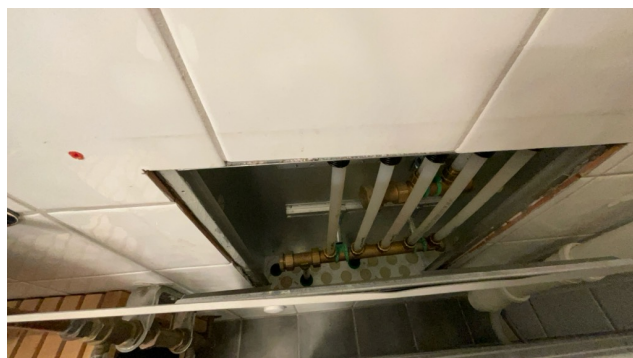
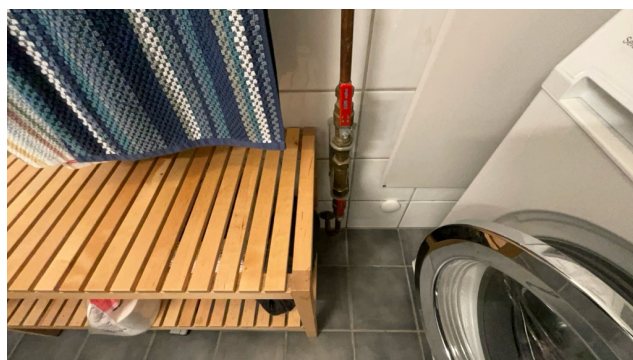
### ! TG 1 Vannledninger

Innvendige vannledninger er av plast (rør i rør). Det er besiktiget i rørskap.

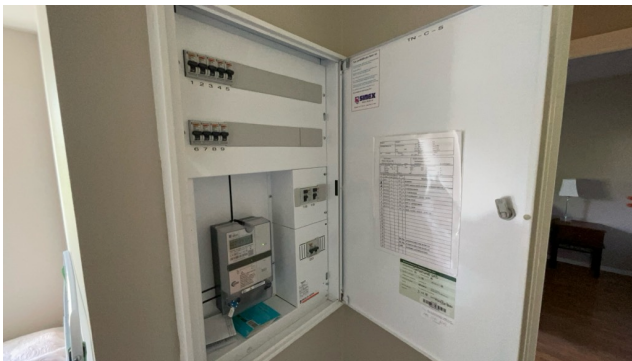
El-anlegget er originalt med mindre utførte tiltak i selgers eiertid.

12. Foreta en helhetsvurdering av det elektriske anlegget, dets alder, allmenne tilstand og fare for liv og helse. Bør det elektriske anlegget ha en utvidet el-kontroll?

**Ja Pga. alder på det elektriske anlegget, anbefales en utvidet el-kontroll.**
