# Tilstandsrapport

Boligbygg med flere boenheter

Sandhorngata 40 B, 8008 BODØ

Befaringsdato: 21.05.2025

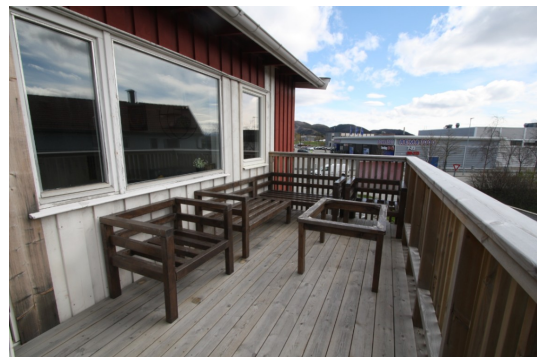
### ! TG 1 Vinduer

Vinduer fremstår med naturlig slitasje og ut fra alder, det må påregnes jevnlig vedlikehold slik som smøring/ justering av hengsler, samt maling av karm etc.

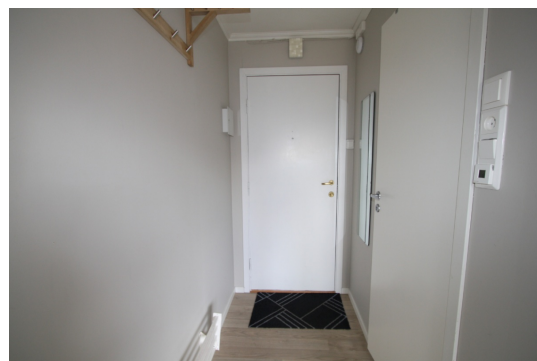
### ! TG 1 Dører

Balkong dør nylig byttet. Ytterdør til leiligheten i hvit slett.

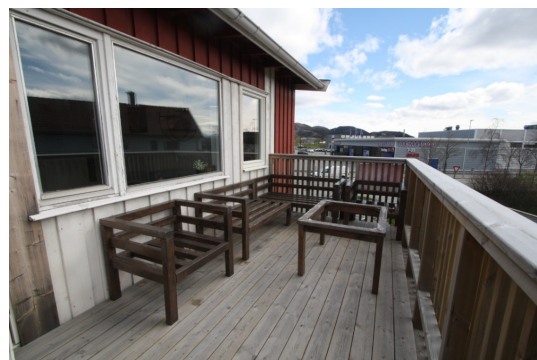
### ! TG 1 Balkonger, terrasser og rom under balkonger

Balkong i imp tre med spaltegulv. Høyde rekkverk 111cm.

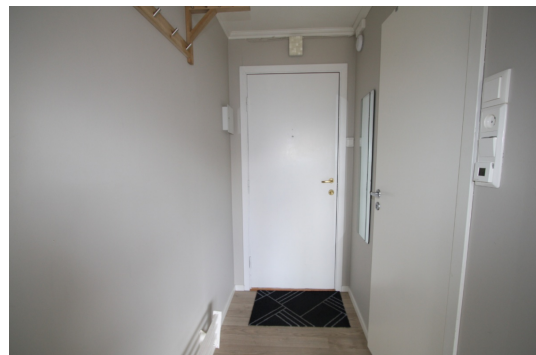
### ! TG 1 Innvendige dører

Malte innerdører med naturlig bruksslitasje. Justering og smøring av hengsler er å betrakte som generelt intervallmessig vedlikehold.

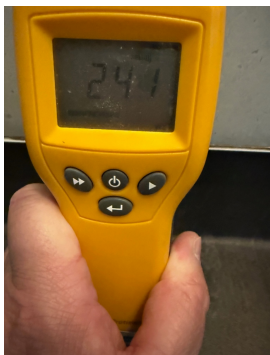
#### ! TG 2 Overflater vegger og himling

Det er ikke kunnskap om det tidligere har vært skader eller lekkasjer på badet. Det anbefales å montere dusjkabinett som har vegger, brønn og kontrollert avløp til sluk.

- Det er tegn på fuktskader nederst på våtromsplater.

- Dersom det ikke gjøres tiltak vil fuktopptaket i platene føre til oppsvelling og utett tettesjikt med fare for videre fuktskade i tilstøtende konstruksjoner.

Dusjkabinett anbefales.

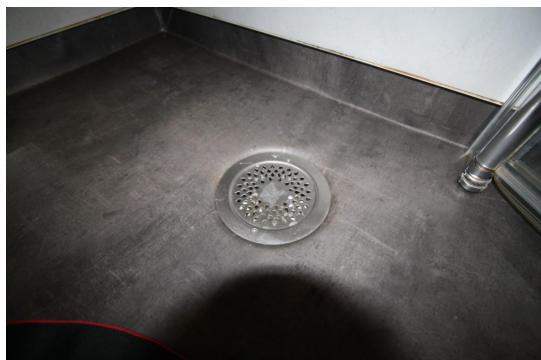
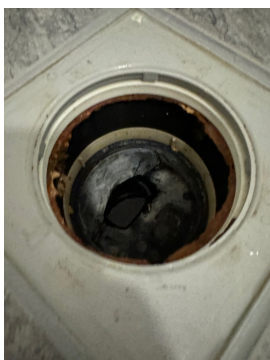
### ! TG 1 Overflater Gulv

Det er målt over 25 mm høydeforskjell fra terskel til topp sluk.

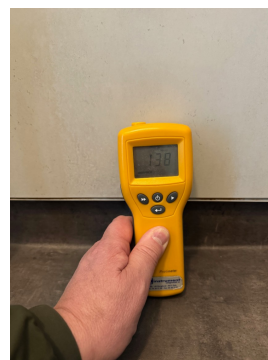
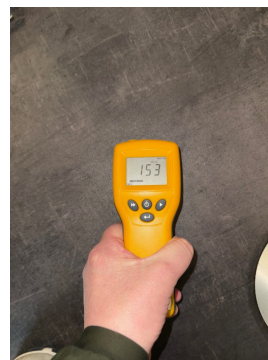
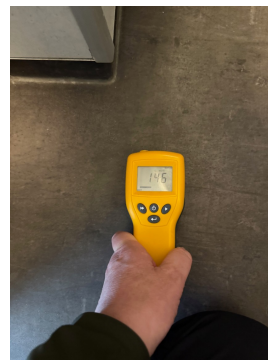
Overflate søk ga ingen forhøyde verdier. Det er ikke foretatt hulltaking og utført fuktmåling med egnet instrument i tilstøtende rom til våtsone. Målingen gir kun et øyeblikksbilde av forholdene og kan for eksempel endre seg med årstider, fukt- og temperaturforhold. Det ble ikke registrert forhøyede verdier eller andre avvik.

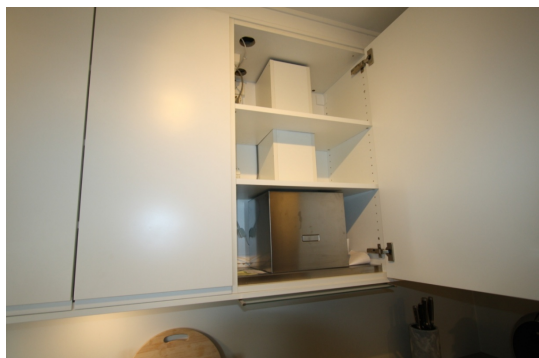
#### ! TG 1 Avtrekk

Viktig å skifte filter og rengjøre aggregat etter anbefalinger fra produsent for å vedlikeholde funksjonen til anlegget

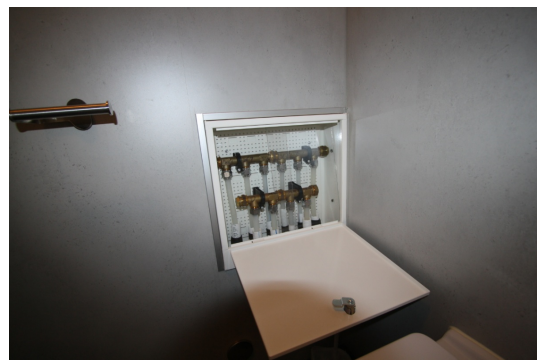
#### ! TG 1 Vannledninger

Vannledninger av typen rør i rør.

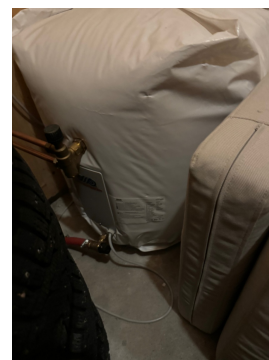
110l vvb etablert i bod kjeller fra 2019.

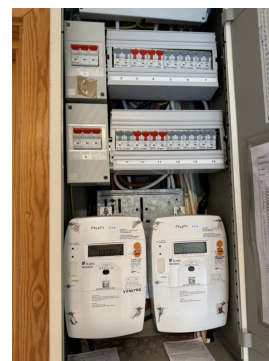
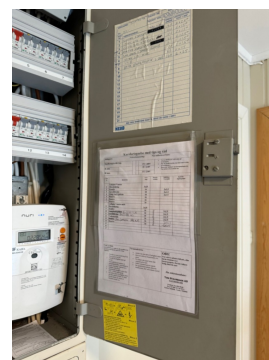
#### ! TG 2 Elektrisk anlegg

Det er gjennomført en forenklet vurdering av det elektriske anlegget, uten at det er registrert åpenbare avvik. Med bakgrunn i at det er mer enn fem år siden det har vært utført el-tilsyn av boligen anbefales det på et generelt grunnlag å gjennomføre en utvidet el-kontroll.
