Tilstandsrapport

Boligbygg med flere boenheter

Erlends vei 16, 0669 OSLO

Befaringsdato: 17.02.2025

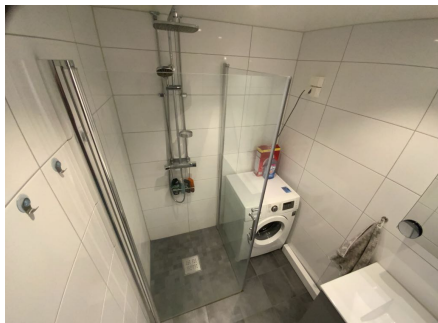
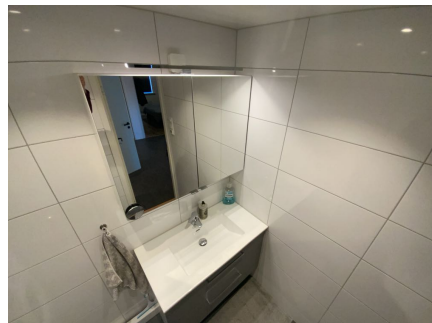
1. ETASJE > BAD/VASKEROM

Aktuell byggeforskrift er teknisk forskrift 2017. Dokumentasjon: kontrollerklæringer via ferdigattest. Våtrom er renoverert i regi av borettslaget.

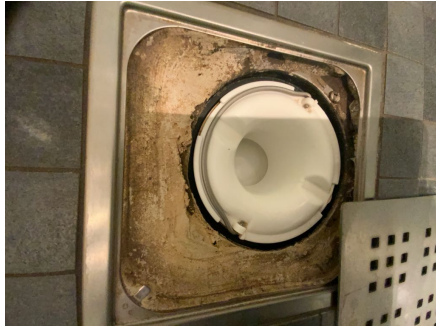
Det er plastsluk og smøremembran med dokumentert utførelse.

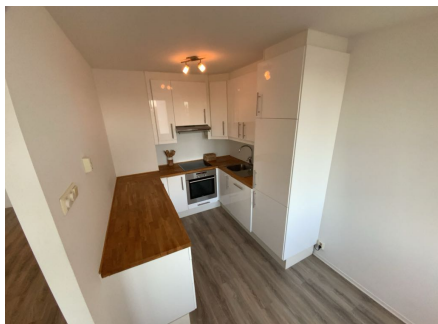
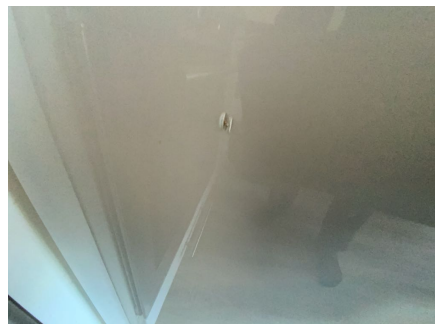
1. ETASJE > KJØKKEN

Kjøkkenet har innredning med glatte fronter. Benkeplaten er av heltre. Det er integrert kjøøl/fryseskap og oppvaskmaskin. Nedfelt induksjonstopp og innebygget stekeovn. Stål oppvaskkum.

Det er noen småhakk på dører til underskap.

Det er ingen konsekvens ut fra funksjon.

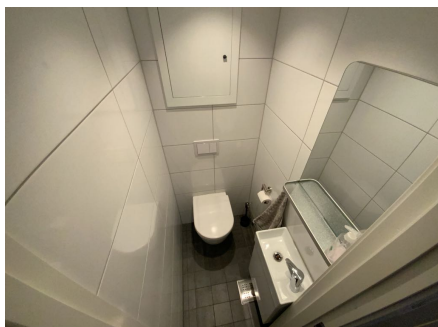
1. ETASJE > TOALETTROM

Toalettrom med fliser på vegger og gulv. Etablert servant med underskap, speil og vegghengt toalett. Malt innvendige tak med downlights.

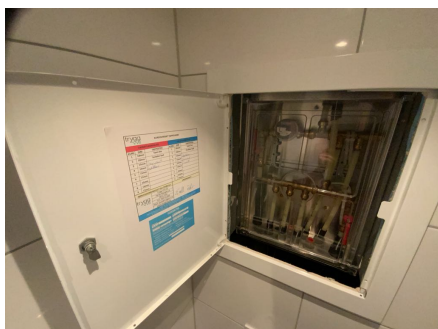
Innvendige vannledninger er av plast (rør i rør). Det er besikket i rørskap. Renovert i regi av borettslaget.

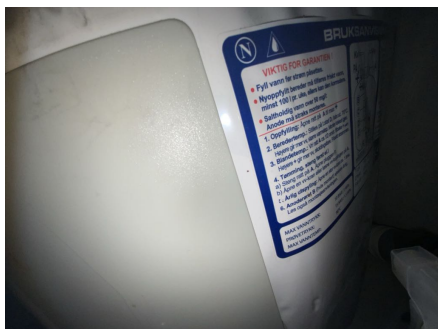
Det er sentralanlegg for varmt vann i borettslaget etablert i forbindelse med renovering av rør og bad i ca 2020. Varmtvannsbereider er ikke vurdert, da det ikke er synlig om denne er koblet fra eller er i bruk.
