# Tilstandsrapport

Fritidsbolig

Vikenveien 381, 1870 ØRJE

Befaringsdato: 09.12.2024

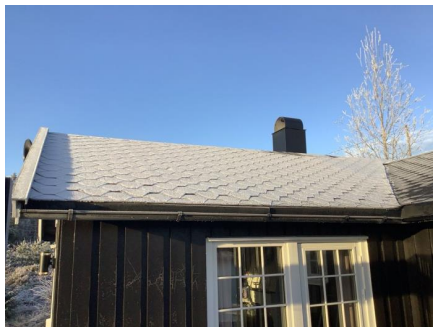
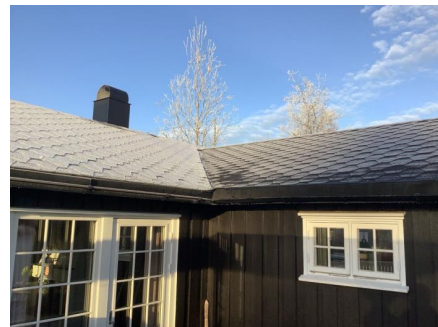
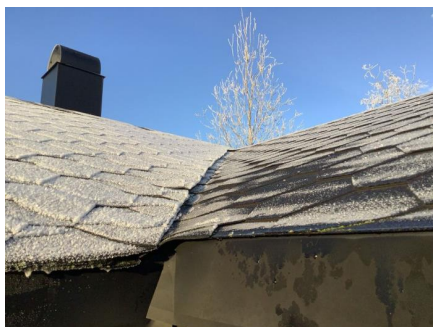
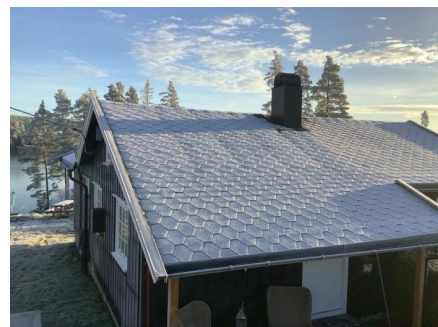
Taktekkingen er av pappshingel. Taket er besiktiget fra bakkenivå. Taktekkingen var dekket av rim og utelukkende vurdert ut ifra alder. Ifølge tidligere tilstandsrapport ble taket tekket om i 2017. Det må gjennomføres ytterligere undersøkelser når taket er helt synlig.

Ikke fagmessig utførelse i gradrenne.

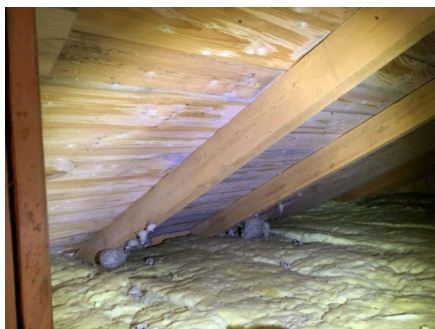
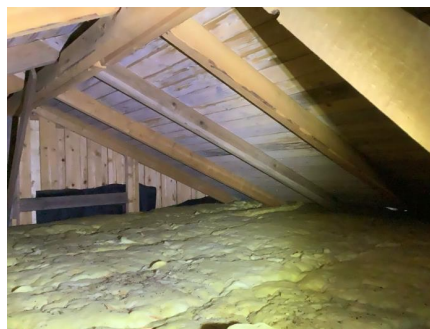
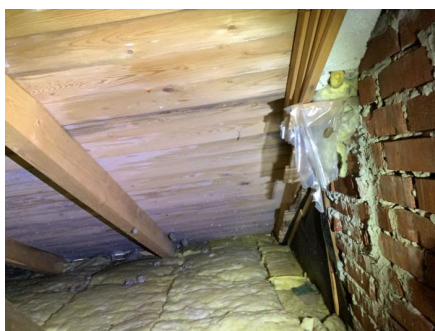
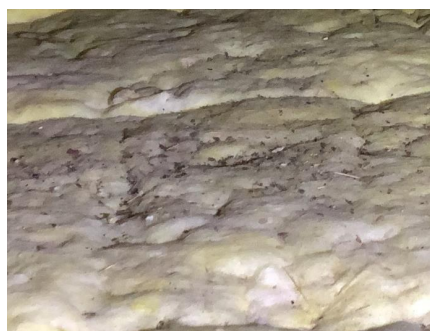
- Lufting/ventilering bør forbedres.

Det må gjøres tiltak for å hindre mus og komme inn i hytte.

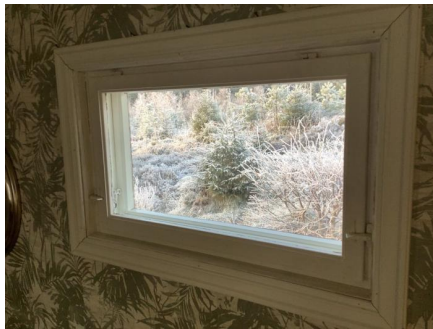
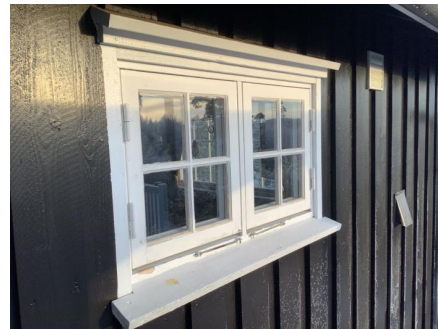
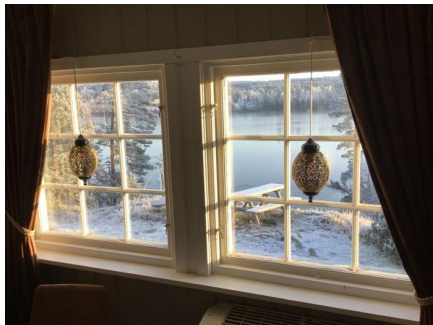
- Karmene i vinduer er slitte og det er sprekker i trevirket.
- Utvendige beslagsløsninger er ikke fagmessig utført.

Veggen er spesielt utsatt for værpåkjenning. Det derfor monteres beslag som beskytter veggen nedenfor mot vanninntrengning.

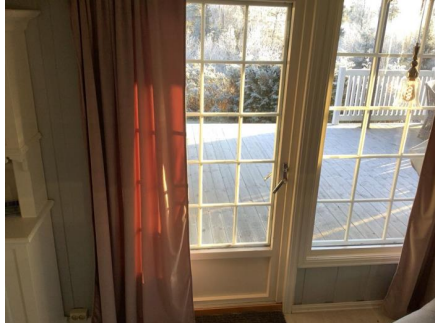
Knirk foran dør.

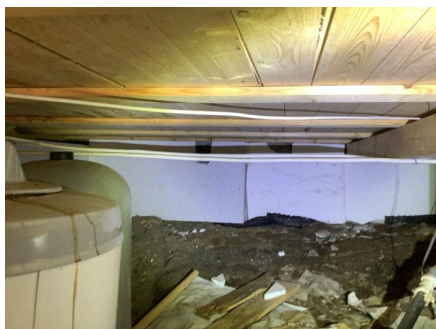
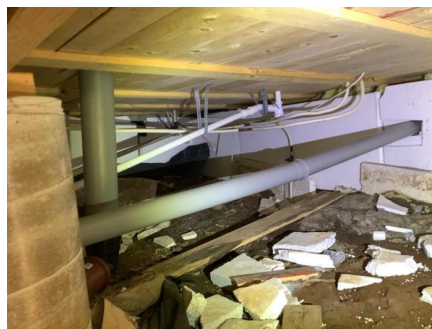
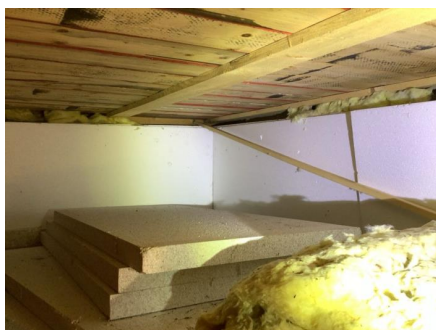
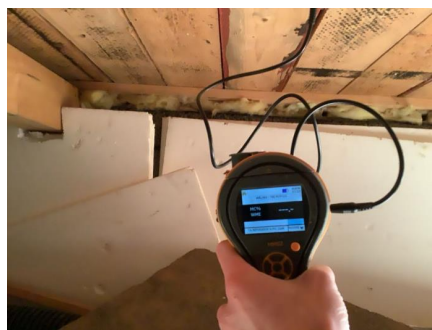
Bygningen har krypkjeller under trebjelkelag og stubbegulv. Trebjelkelag mot krypkjeller kan på generelt grunnlag være en risikokonstruksjon med hensyn til fukt.

- Det er begrenset ventilering/luftgjennomstrømning i krypkjeller.
- Det er manglende fuktsperre på bakken.

- Bedre ventilering må etableres.
- Fuktsperre på bakken bør etableres.

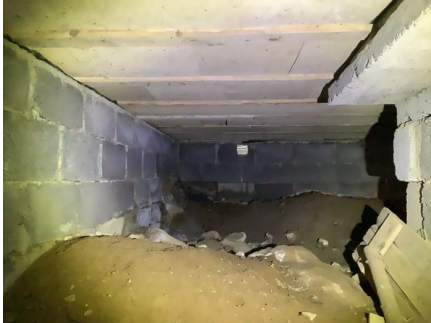
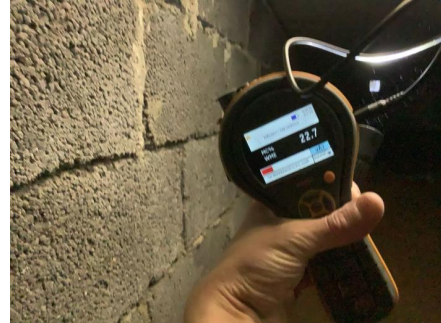
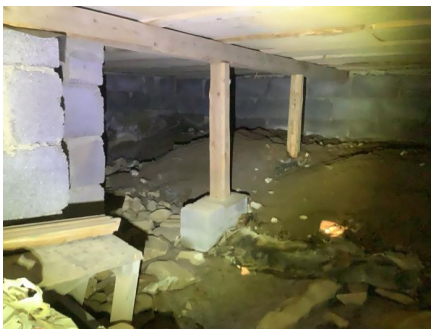
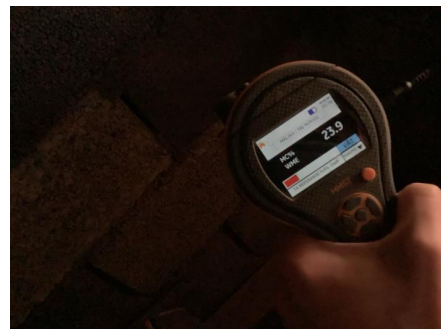
- Det er manglende fuktsperre på bakken.
- Det er påvist noe provisoriske understøttelser av etasjeskiller.

Foretatt stikktakninger etter fukt i krypkjelleren. Målt verdier over 20 vektprosent. Fukten må reduseres. Treverk skal ha fuktinnhold lavere enn 15 vektprosent. I treverk med fuktighet over 17 vektprosent, øker faren for råte og muggsoppvekst. Ved eventuelle arbeider med bjelkelaget må det kunne forventes at det kan avdekkes skjulte feil og avvik.

- Fuktsperre på bakken bør etableres.
- Understøttelse av bjelkelag bør utbedres.

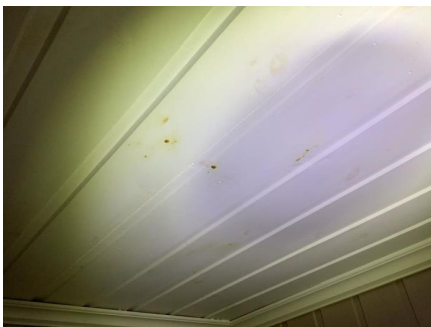
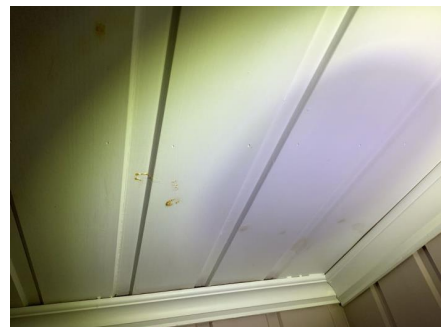
- Det er vindu/dør med ikke fuktbestandige materialer i våtsonen (ved vask, dusj, badekar, osv.), løsningen eller byggematerialet er uegnet

- Uegnede materialer må fuktbeskyttes/utskiftes.

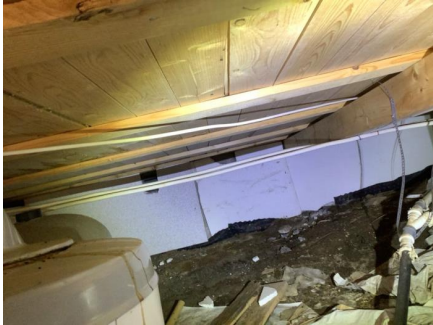
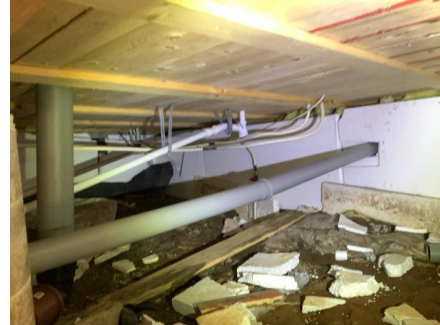
- Mer enn halvparten av forventet brukstid er passert på innvendige vannledninger.
- Arbeid på vannledninger er utført uten bruk av rørlegger.
- Det er påvist at vannrør som er utsatt for kulde har mangelfull isolering.

- Vannrør må isoleres i kalde rom.
- Anlegget må sjekkes av fagperson, som må utføre eventuelle tiltak på anlegget.

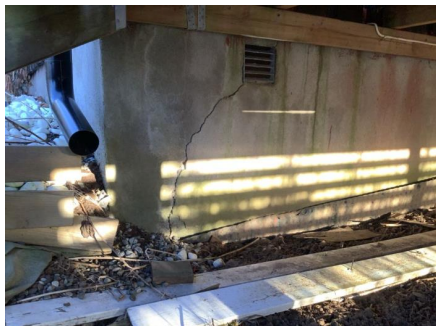
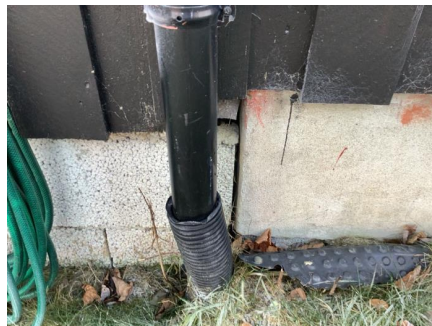
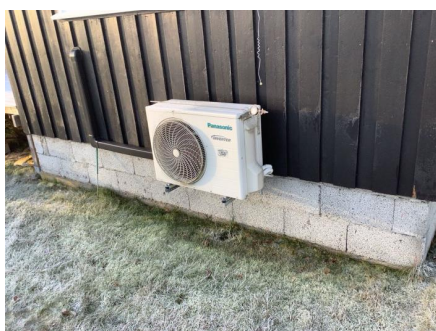
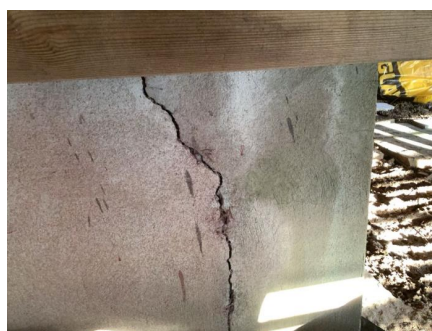
- Grunnmuren har sprekkeformasjoner.

- Påviste skader må utbedres.
- Lokal utbedring må utføres.
