Ekornveien 14

2480 KOPPANG

Tilstandsrapport

Eierskifte

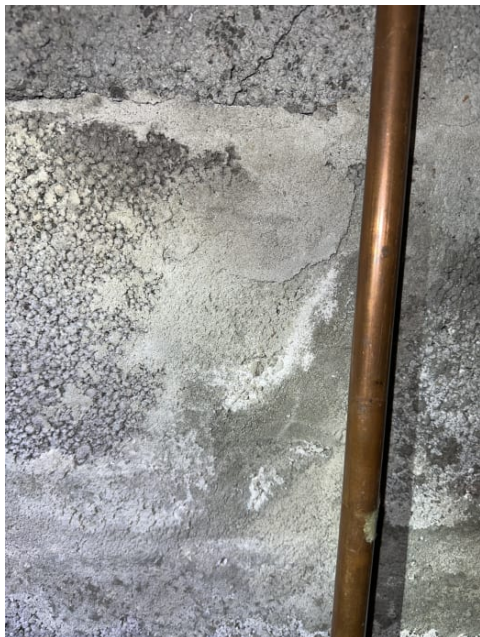
Viser saltutslag på veggen i kjeller.

Det er foretatt kontroll med fuktindikator mot tilgjengelige murflater/ gulv på grunn. Undersøkelsen viser indikasjoner på fukt i kjellergulv og nedre del av grunnmur. Boligen er oppført på et tidspunkt hvor det ikke ble benyttet fuktsikring under kjellergulv og fundamenter på samme måte som i dag. Det vil derfor være påregnelig at konstruksjoner mot grunn trekker fukt og får forhøyede fuktverdier.

Overvåk tilstanden jevnlig. For å få tilstandsgrad 0 eller 1 må dreneringen skiftes ut, men tidspunktet for når dette er nødvendig er vanskelig å si noe om. Bruken av rom under terreng vil og være avgjørende.

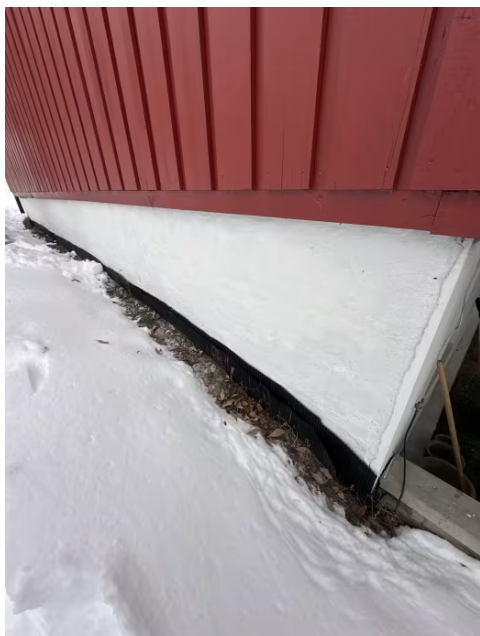
Viser grunnmursplast. Topplist/klemlist må etableres.

Det anbefales tiltak for å lede overflatevann bort fra bygningen. Etablering av drensledning på taknedløp må utbedres slit at grunnmur ikke får en stor fuktbelastning fra takvann.

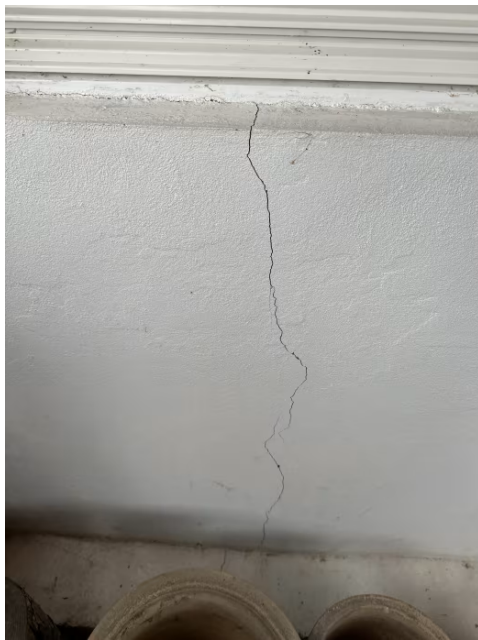
Viser eksempel på sprekker i grunnmur

Det registreres riss/ sprekker i grunnmuren.

Det anbefales å foreta en gjenpusning av sprekker i grunnmur, slik at forholdet kan observeres over tid, med tanke på om dette er under utvikling eller er stabilt.

Løpende observasjoner anbefales for å bekrefte eller avkrefte en negativ utvikling.

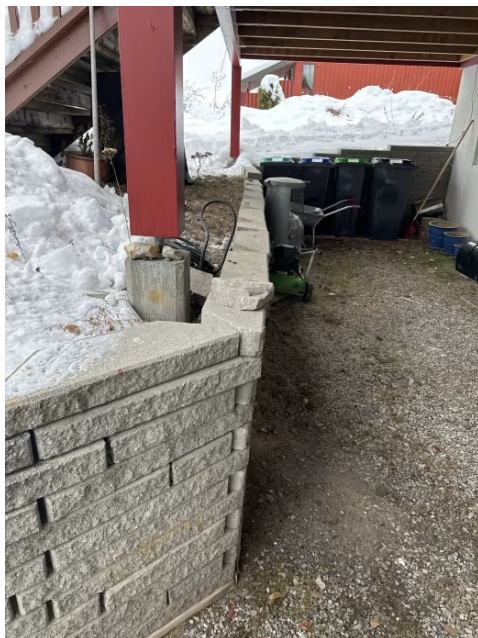
Viser skjevheter på støttemur ved inngang sokkel.

Det registreres skjevhet/ retningsavvik som antas og skyldes jordtrykk eller telebelastning.

For å kartlegge om skaden er under utvikling må observasjon over tid foretas.

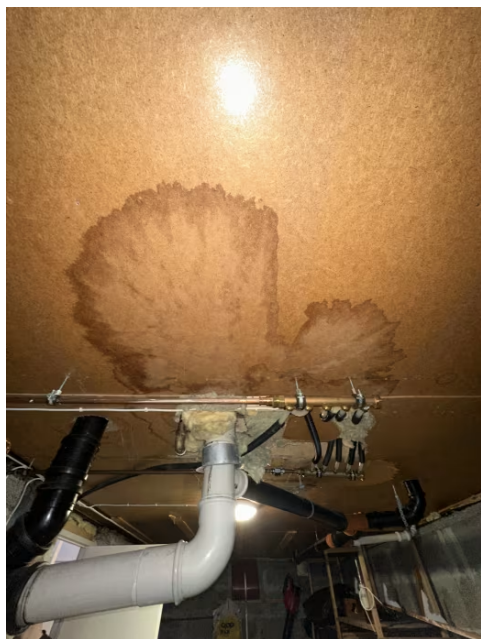
Viser skader i tak etter tidligere vannlekkasje fra kjøkken. Tørt på befaringen. Tak og overflater i bod anbefales oppgradert.

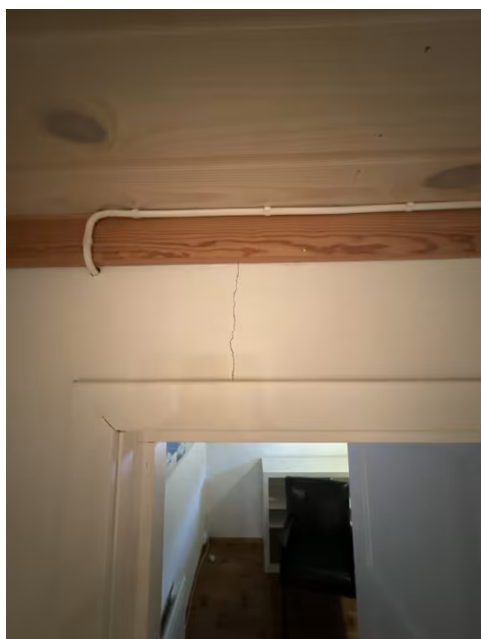
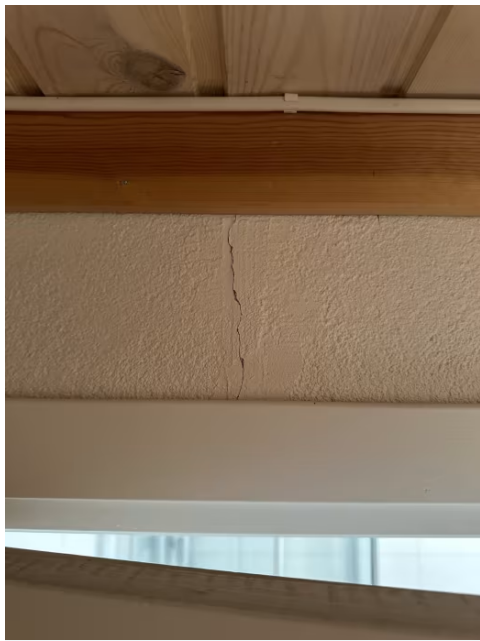
Viser sprekk over dør i kjeller.

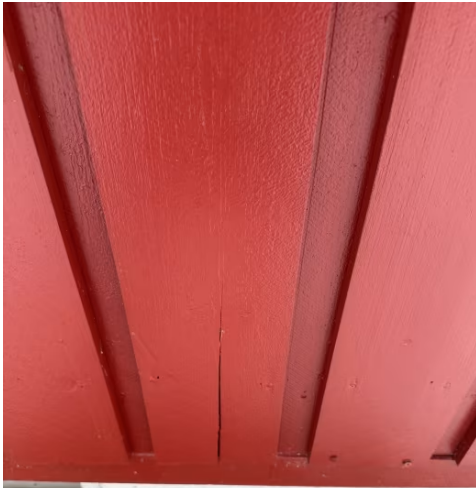
Viser sprekk i kledningsbord.

Utbedring av sprekker i fasadene må utføres.

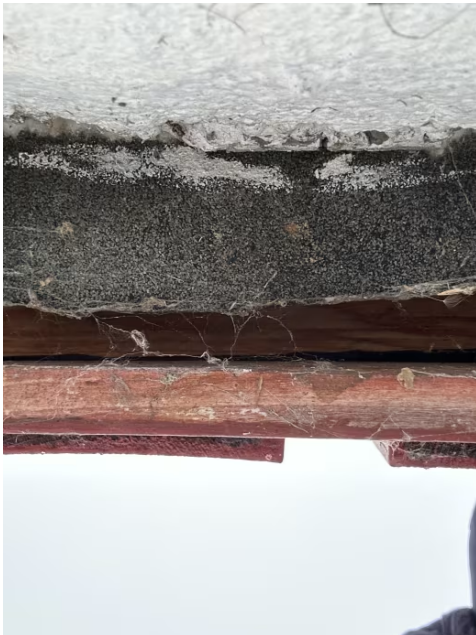
Veggkonstruksjon mangler lufting.

Det registreres manglende/dårlig lufting bak kledningen. Manglende eller dårlig lufting av kledning kan medføre fuktskader i veggen på grunn av sen uttørring av fukt i veggen som kan oppstå på grunn av inndriv av nedbør og kondensering.

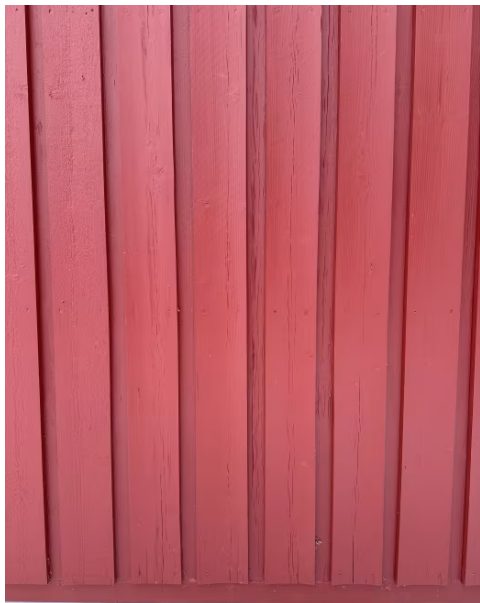
Det er stedvis registrert værslitt/oppsprukket trevirke. Vedlikehold må påregnes.

Vedlikehold av fasader med vask/skraping og beis/maling.

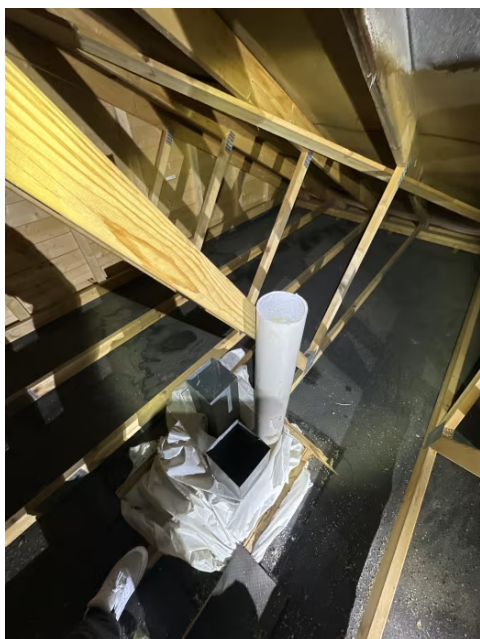
Avtrekk fra kjøkken anbefales ført over tak. Varme fra boligen skaper kondens på loft.

Det er påvist fukt skjolder i undertak/takkonstruksjon antatt på grunn av avtrekk fra kjøkken.

Avtrekk fra kjøkkenvifte må føres over tak. Varme fra boligen og kald luft skaper kondens ved undertak.

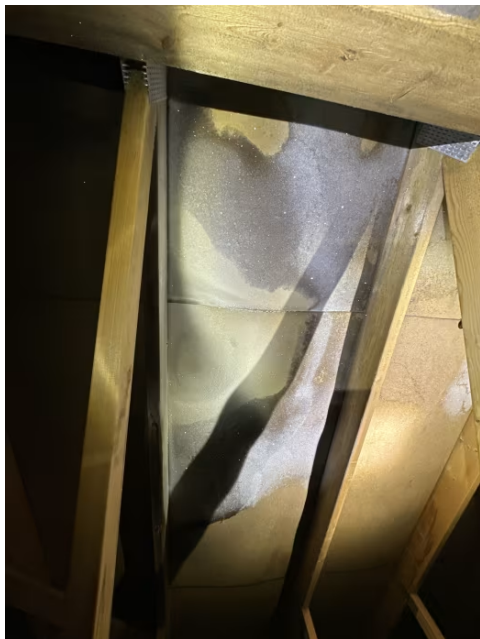
Viser rim og kondens mot undertak på loft.

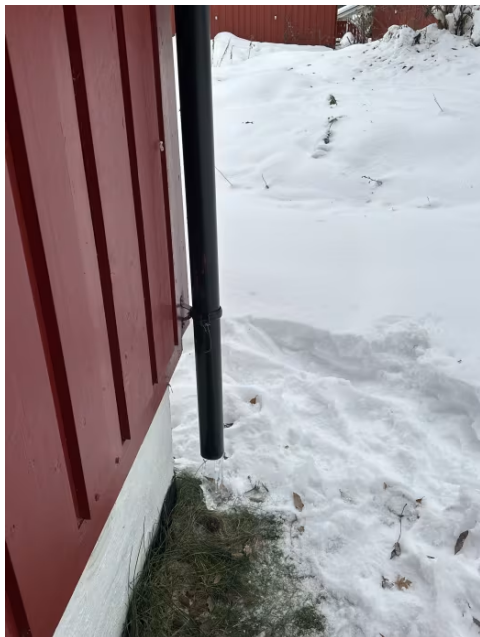
Viser taknedløp uten etablert utkast/drensledning. Drensrør anbefales montert slik at overflatevann blir ført bort fra bygningen.

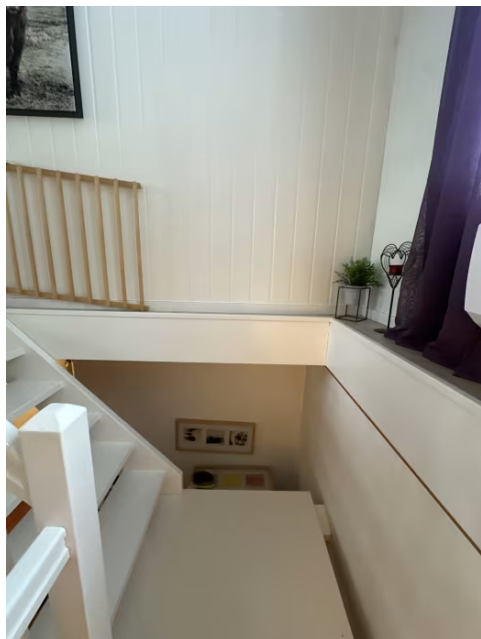
Åpning i trapp anbefales sikret med rekkverk.

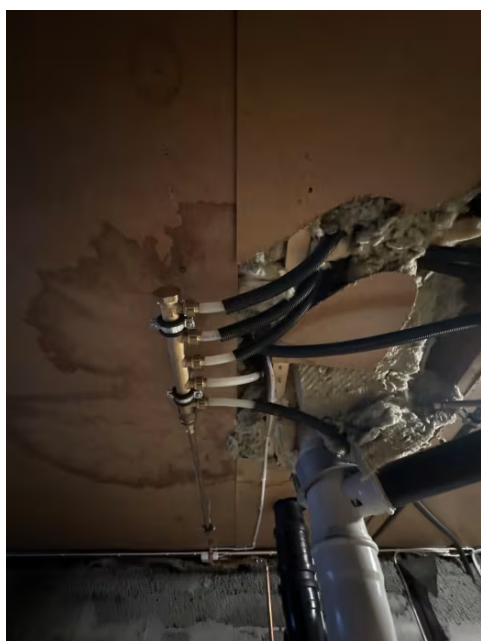
Viser åpen fordelerstokk plassert i tak.

Det er ikke etablert fordelerskap. Rørfordeling plassert i taket på boden i sokkeletasjen.

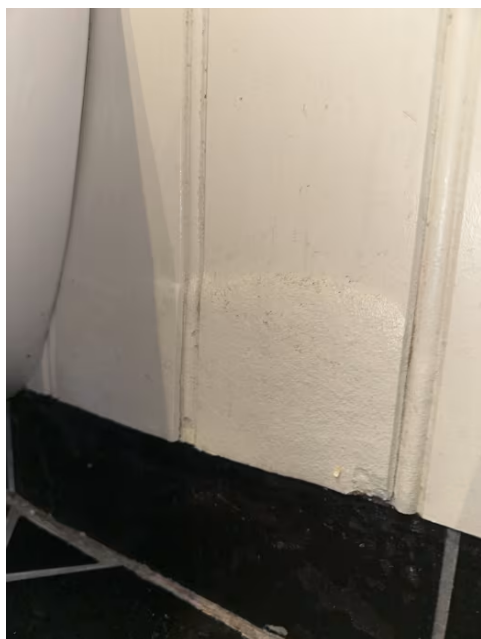
Viser eksempel på svelleskade på plater. Hjemmelshaver opplyser om skade fra tidligere eie. Tørt på befaringen.

Det er benyttet uegnede materiale i våtsonen (mdf) som ikke vil tåle belastning av fritt vann og fuktighet.

Det anbefales å fortsatt benytte et dusjkabinett for å unngå ytterligere fuktbelastning fra fritt vann på gulv og vegger.

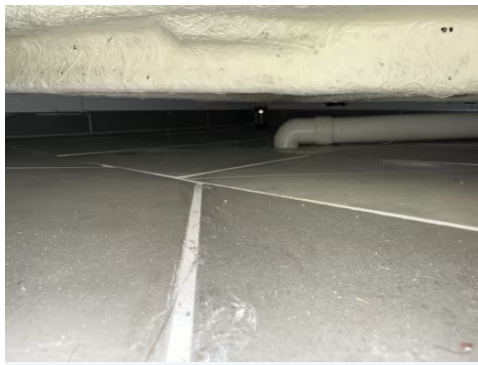
Det er ikke adgang til sluk slik at inspeksjon og kontroll av sluk kan ikke gjennomføres.

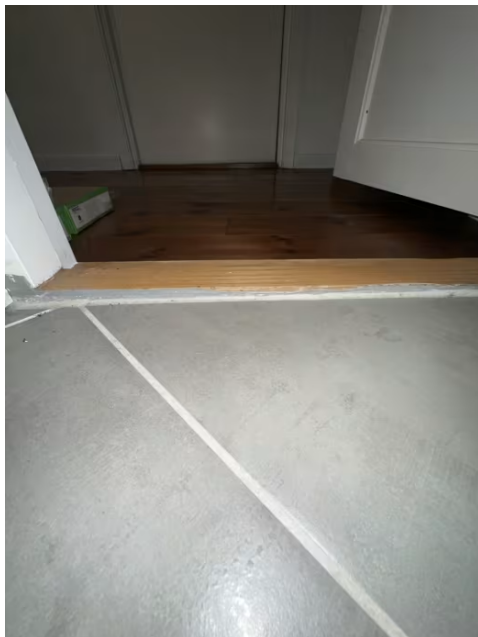
Synlig oppbrett av membran ved døråpning. Anbefales klemt med list.

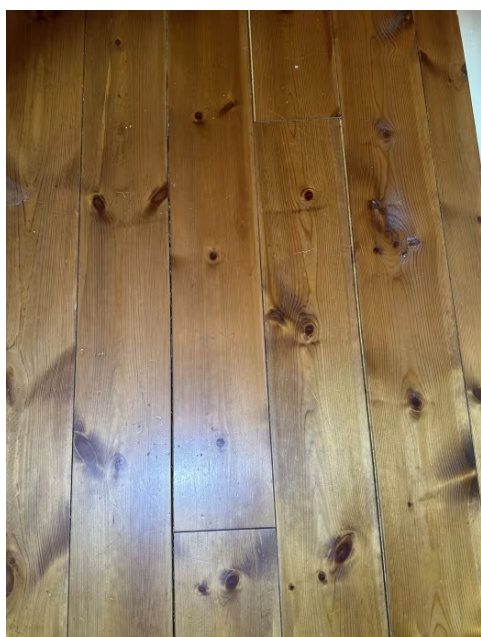
Tregulv i kjeller har sprekker og skjevheter.
