# Tilstandsrapport - NS 3600

**Skavikveien 37**

**9300 Finnsnes**

Gnr: 46 Bnr: 227

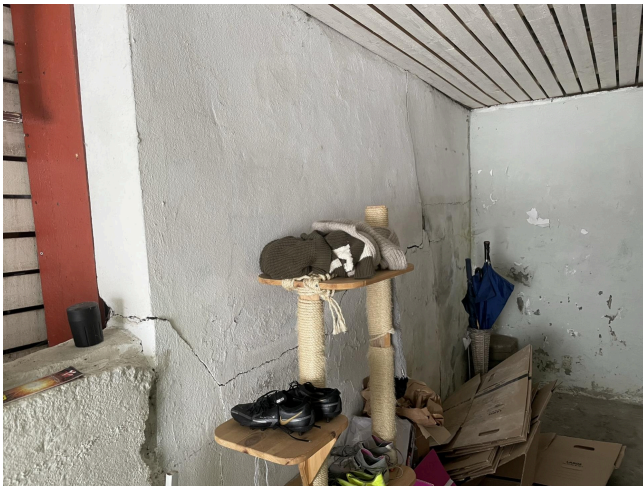
Det er store riss og sprekker. Observerte skjevsetninger og tydelig pågående setningsutvikling.

Manglende eller utilstrekkelig drenering kan føre til vannansamling bak muren, noe som øker jordtrykket og kan forårsake skader.

Støttemur ved atkomst til kjellerleilighet.

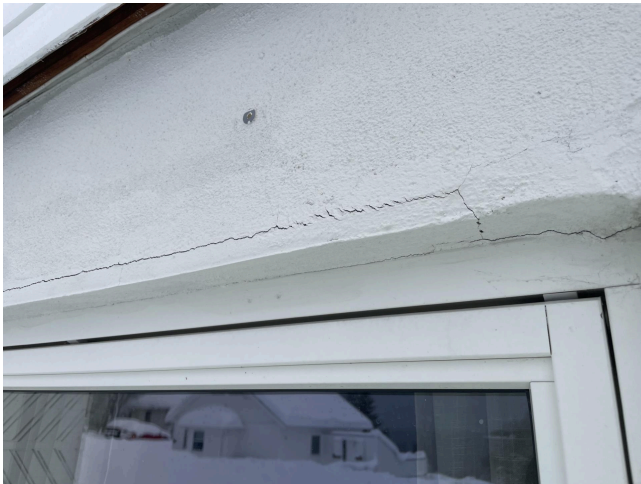
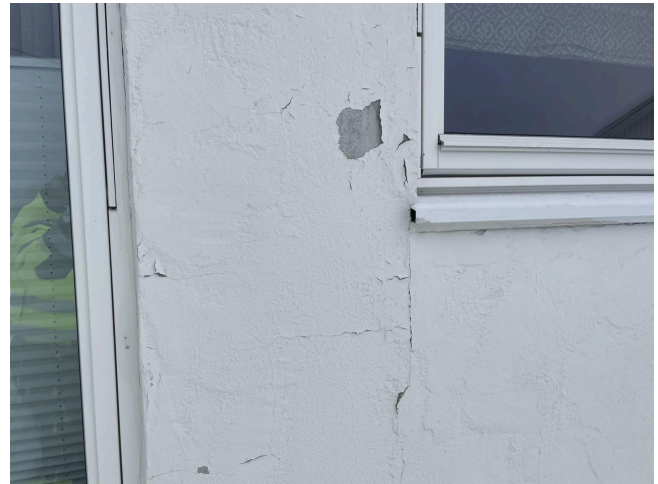
Avflassing og riss i overflate mur.

Det registreres fukt på innvendig veggflate mur.

Ujevn setning av grunnen under fundamentet kan føre til sprekker og skjevheter.

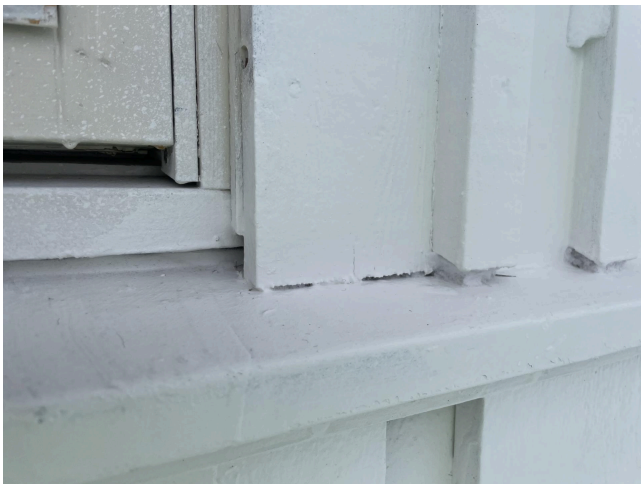
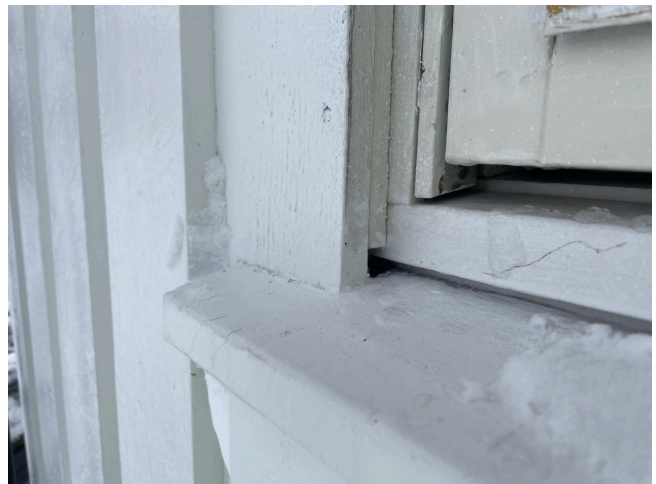
Manglende klaring mellom trevirke og beslag under vindu kan føre til følgeskader.

Skader som sprekker og slitasje kan tillate vann å trenge inn i konstruksjonen.

Reparér skader umiddelbart. Mindre skader som sprekker og hull kan tettes.

Sjekk tetningene rundt vinduer og dører for å sikre at de er intakte.

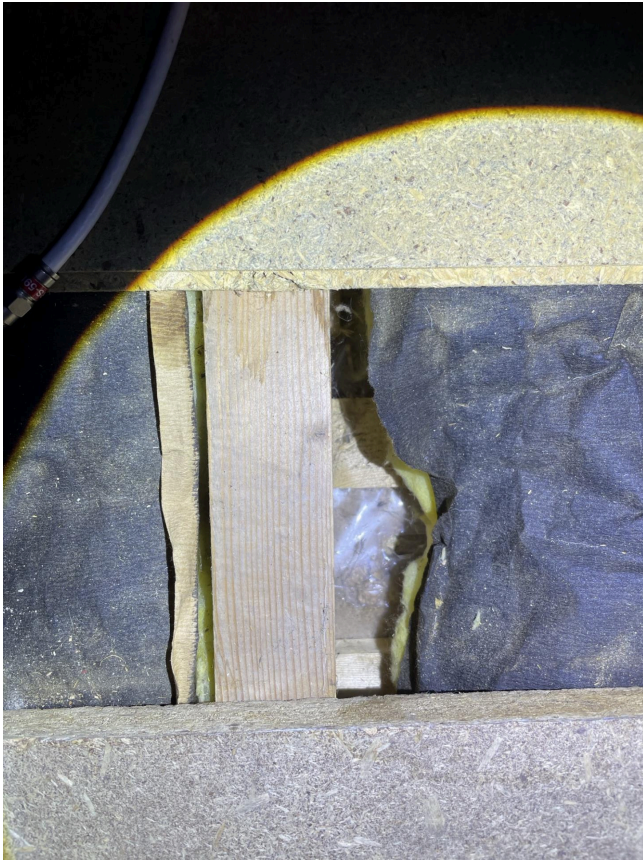
Luftlekkasjer ved punktert dampspærre kan føre til varmetap og følgeskader.

Hull i dampsperre.

Identifiser og reparer punkteringer i dampspærre for å forhindre ytterligere fuktskader.

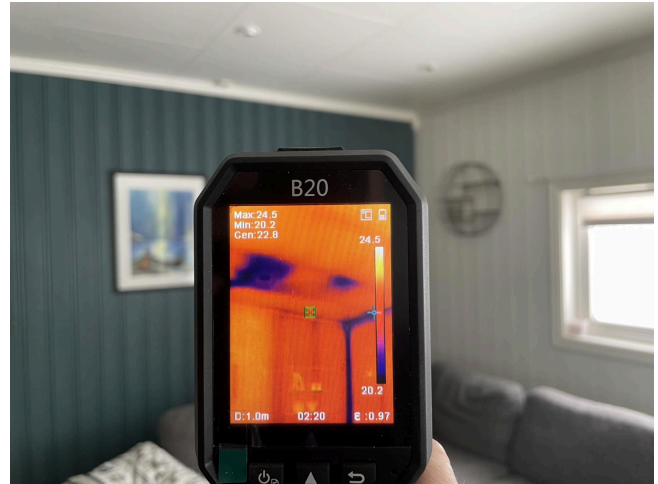
Termisk kamera kombinert med fuktmåling og inspeksjon viser at taket er dårlig isolert.

Termografibilde.

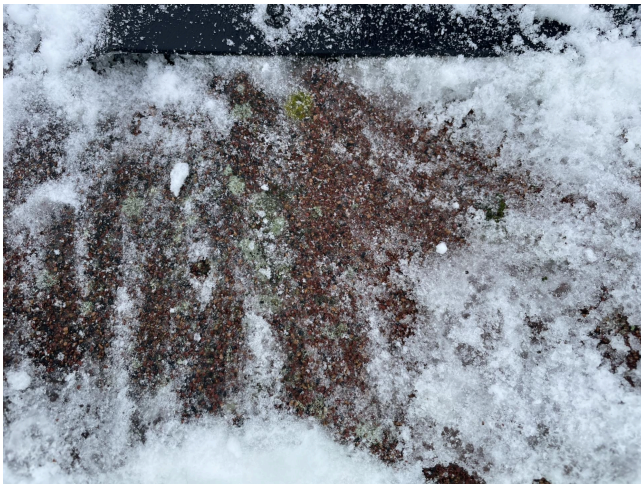
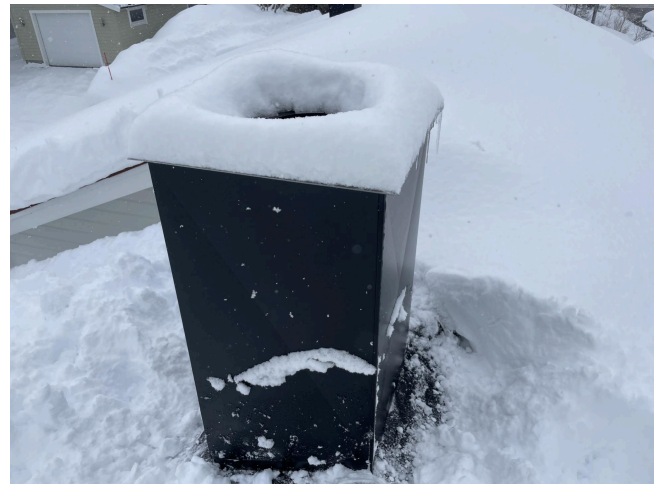
Uten pipehette kan vann og fuktighet trenge ned i pipen og føre til frostsprengning og skader på skorsteinen.  
Mose holder på fuktighet, noe som kan føre til at vann trenger inn under taktekke og forårsaker fuktskader på undertaket og bærelektene.

Uten pipehette kan vann og fuktighet trenge ned i pipen.

Bruk moseforebyggende midler godkjent av Miljødirektoratet for å hindre ny mosevekst.  
Sjekk taket minst en gang i året for skader og tegn på mosevekst.  
Reparér eventuelle skader umiddelbart.

Monter en pipehette for å beskytte skorsteinen mot vann, fuktighet og rusk.

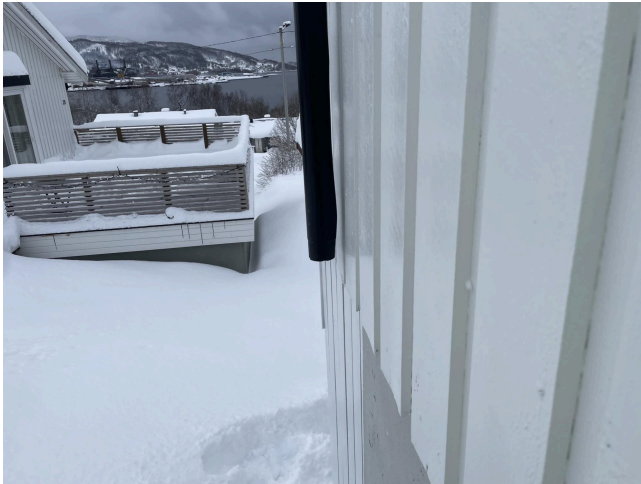
Vannet kan renne ned langs veggen og føre til fukt- og vannskader, som kan svekke strukturen og føre til muggdannelse.

Sørg for regelmessig vedlikehold av taknedløp og dreneringssystemer for å sikre at de fungerer optimalt.

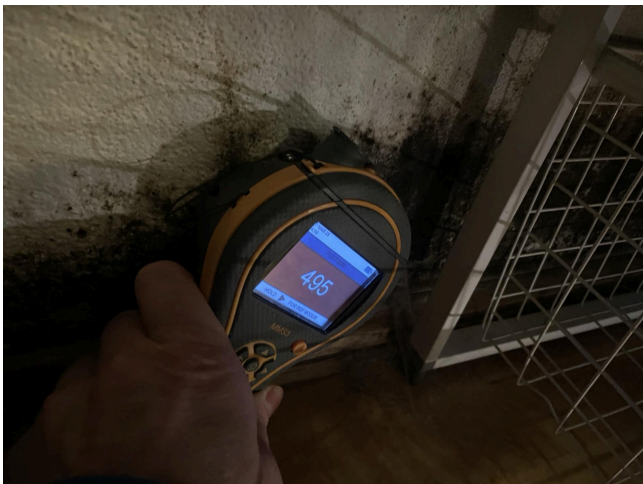
Det er ved overflatemåling gitt utslag på fukt i murverk.

Ut ifra alder på drenering, vurderes denne konstruksjonen å ha en fuktrisiko.

Påvist fukt i murverk.

Det er viktig å identifisere kilden til fukten og iverksette tiltak for å redusere risikoen.

For å forhindre fuktproblemer kan det være nødvendig med utvendig isolering og drenering.

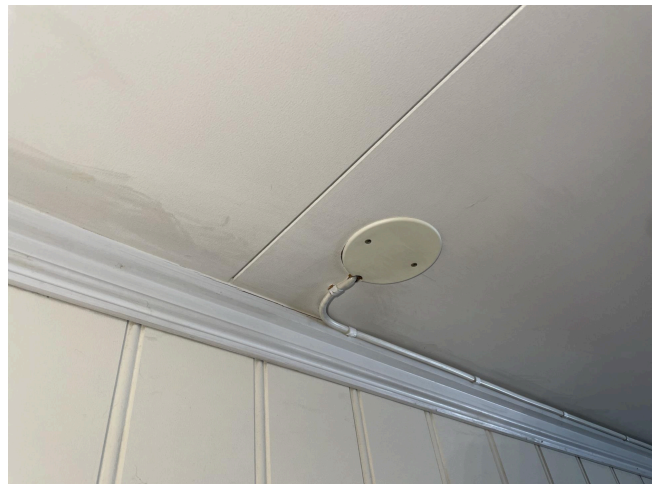
Misfarging i himling flere plasser.

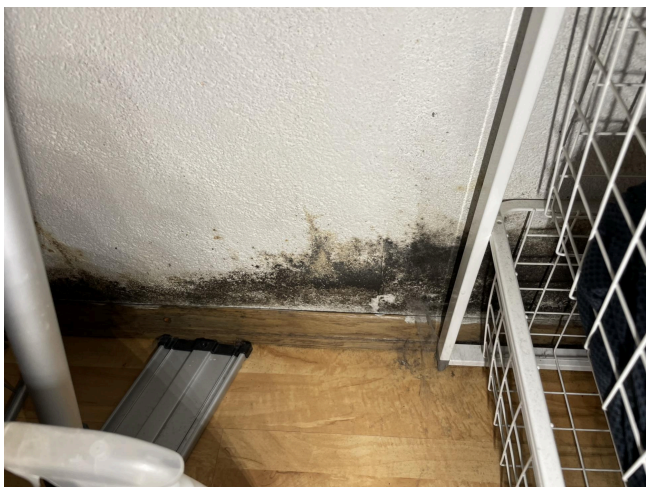
Svertesopp på murverk i garderobeskap.

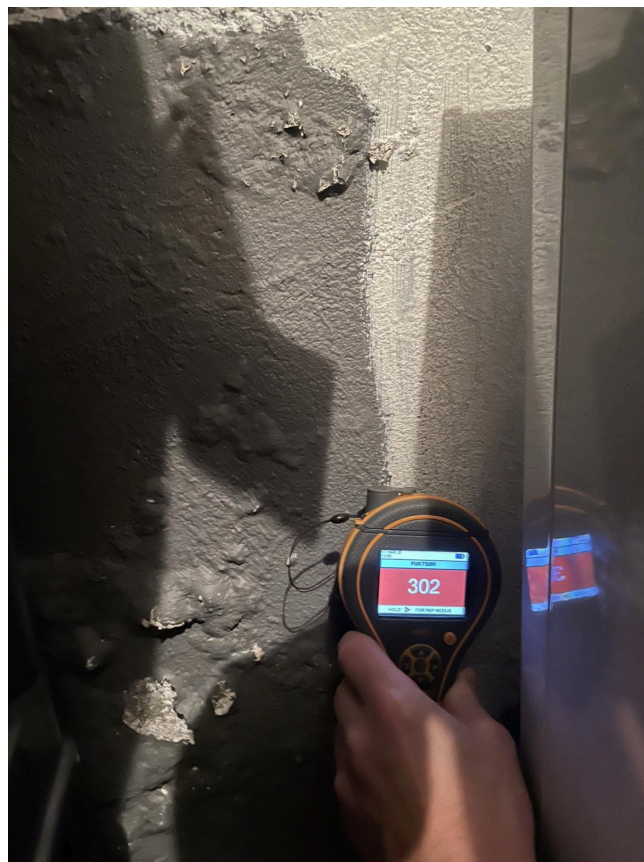
Fukt målt i vegg på bod.

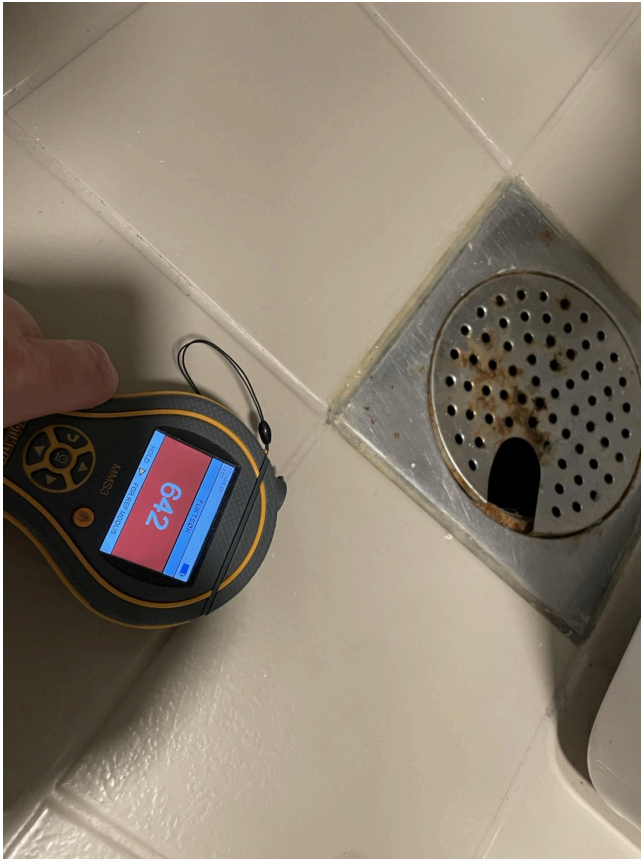
Det er ved overflatemåling gitt utslag på mulig fukt gulv på bad. Gulvene har blitt påvirket av tidens tann og har tegn på slitasje, misfarging, eller andre aldringstegn.

Fukt ved sluk bad.

Identifisere kilden. Finn ut hvor fukten kommer fra. Dette kan være oppstigende fukt fra bakken eller lekkasjer.

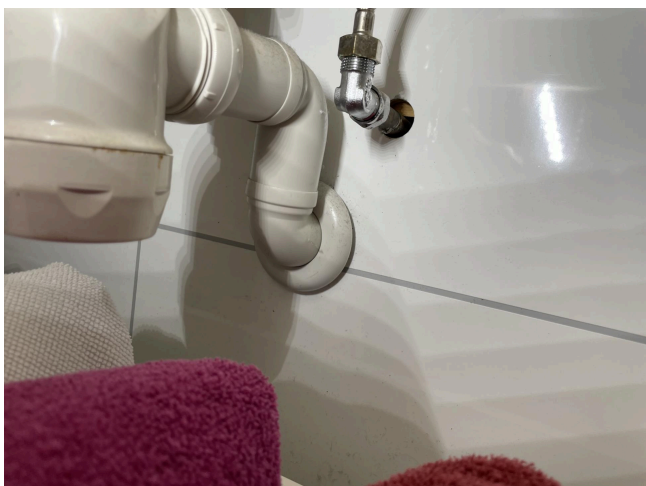
Feil utførte gjennomføringer kan føre til vannlekkasjer som kan skade veggkonstruksjonen og føre til fuktproblemer.

Gjennomføring i våtsone vegg.

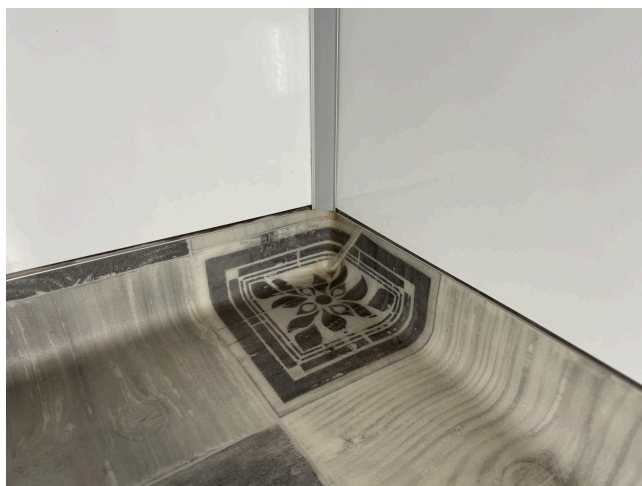
Det er ikke fuget i overgang l-list og våtromsplater i våtsone. Fukt i nedre del av våtromsplater registrert.

Uten forsegling av platekant og L-list har vann trengt seg inn i platene og forårsake fuktskader.

Manglende fuge i ende av våtromsplate i våtsone.

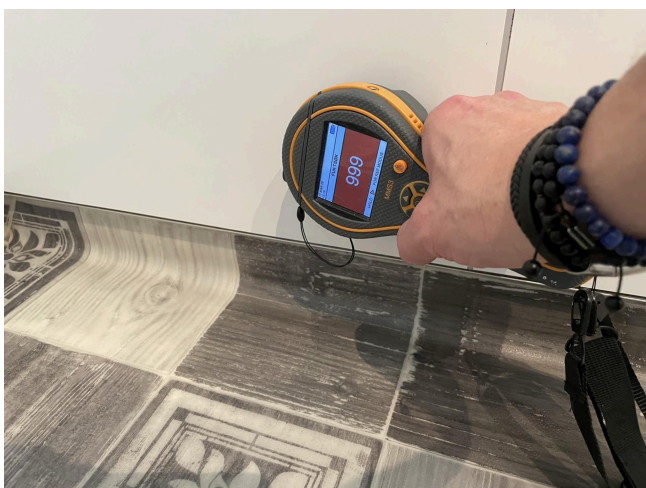
Fullt utslag på fukt med fuktindikator.

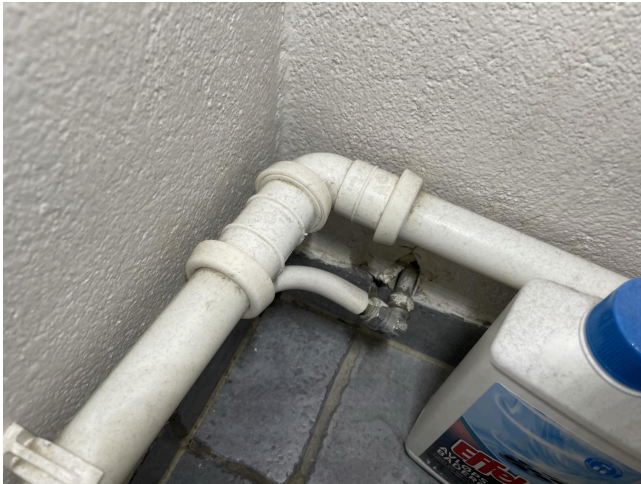
Synlige vann og avløpsrør.

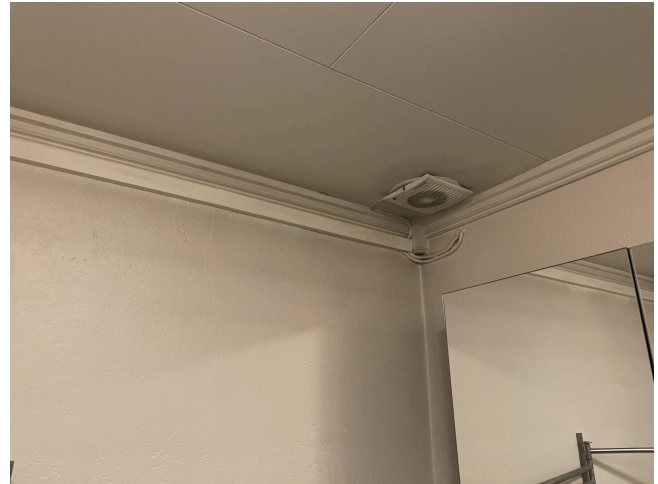
Misfarging takplate ved avtrekk.

Ved mindre slitasje på himling anbefales våtromsmaling. Dette gir en frisk overflate og beskytter mot fukt.

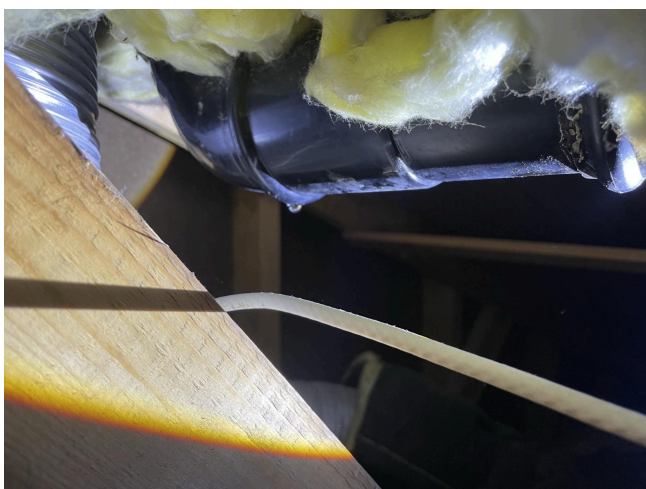
Lekkasje i skjøt til avløp på mørkeloft.

Kondens dryppende fra skjøt.

Bruk isolasjonsmaterialer som skumrør eller glassfiber for å dekke rørene og forhindre frostskaader eller kondens.

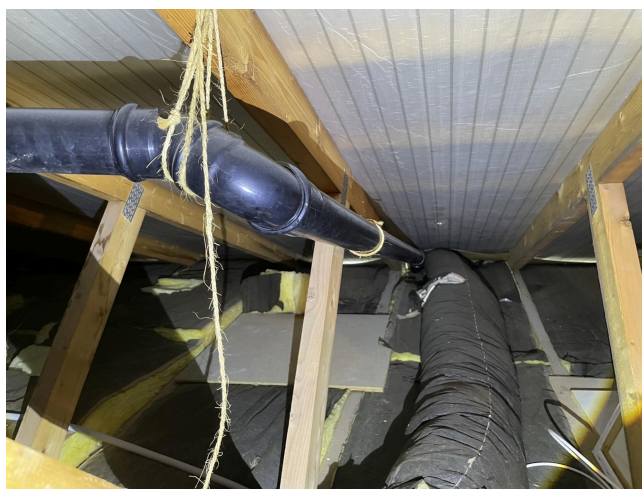
Uisolert lufferrør til avløp.

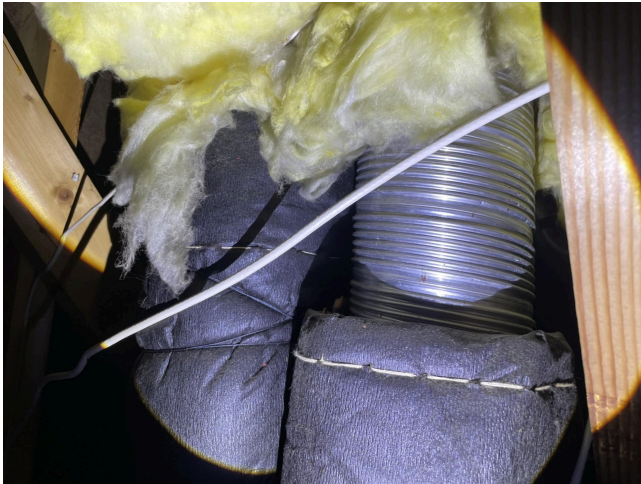
Uisolert ventilasjonsrør.

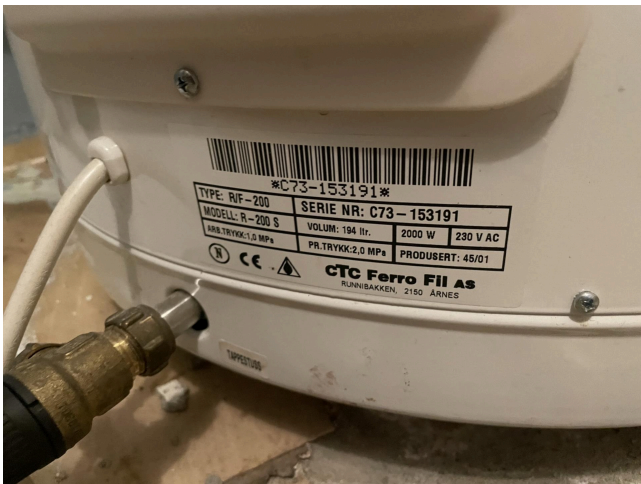
Bereder er ikke plassert i rom der lekkasjevann kan renne til sluk. Det er ikke montert lekkasjesikring.

Uten lekkasjesikring kan en lekkasje fra varmtvannsberederen forbli uoppdaget over lengre tid, noe som kan føre til omfattende vannskader.

Varmtvannsbereider. Ukjent årstall.

Plasser lekkasjesensorer rundt varmtvannsberederen for tidlig varsling ved lekkasje.

Installer en vannstopper som automatisk stenger vanntilførselen ved lekkasje. Dette kan redusere risikoen for vannskader betydelig.
