Skavikveien 37, 9300 FINNSNES

**Vedlikeholdt enebolig med fin  
beliggenhet i barnevennlig  
boligfelt, garasje og utleie.**

**Salgsobjekt:** Enebolig  
**Eierform:** Eiet  
**Byggeår:** 1976  
**BRA-i/BRA Total** 140/190 kvm  
**Tomtstr.:** 478.4 m<sup>2</sup>  
**Soverom:** 4  
**Antall rom:** 6  
**Gnr./bnr.** Gnr. 46, bnr. 227  
**Oppdragsnr.:** 1901250088

# Tilstandsrapport - NS 3600

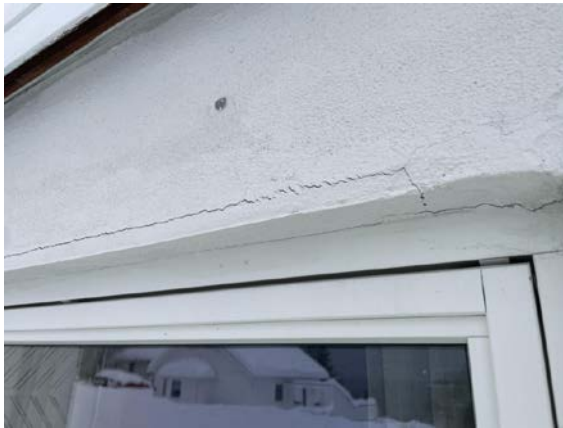
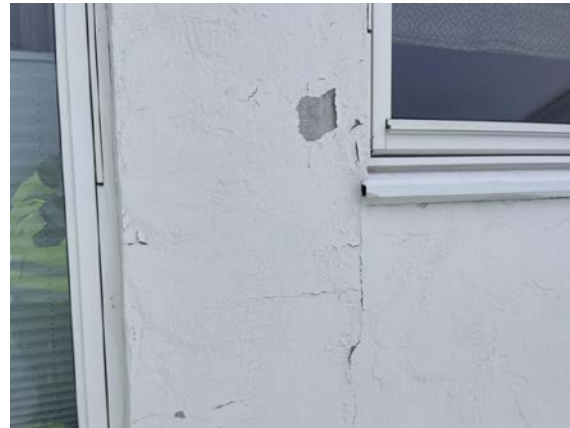
Avflassing og riss i overflate mur.

Det registreres fukt på innvendig veggflate mur.

Ujevn setning av grunnen under fundamentet kan føre til sprekker og skjevheter.

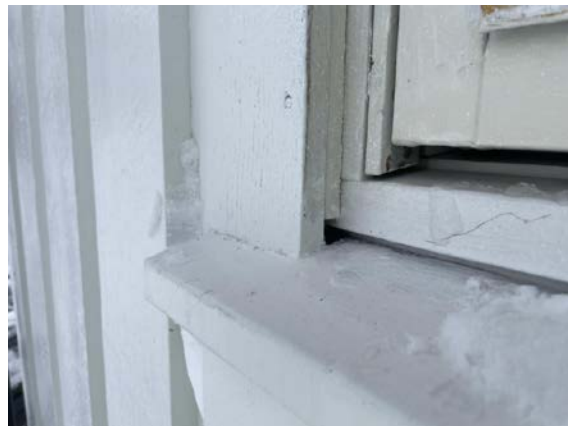
Manglende klaring mellom trevirke og beslag under vindu kan føre til følgeskader.

Skader som sprekker og slitasje kan tillate vann å trenge inn i konstruksjonen.

Reparér skader umiddelbart. Mindre skader som sprekker og hull kan tettes.

Sjekk tetningene rundt vinduer og dører for å sikre at de er intakte.

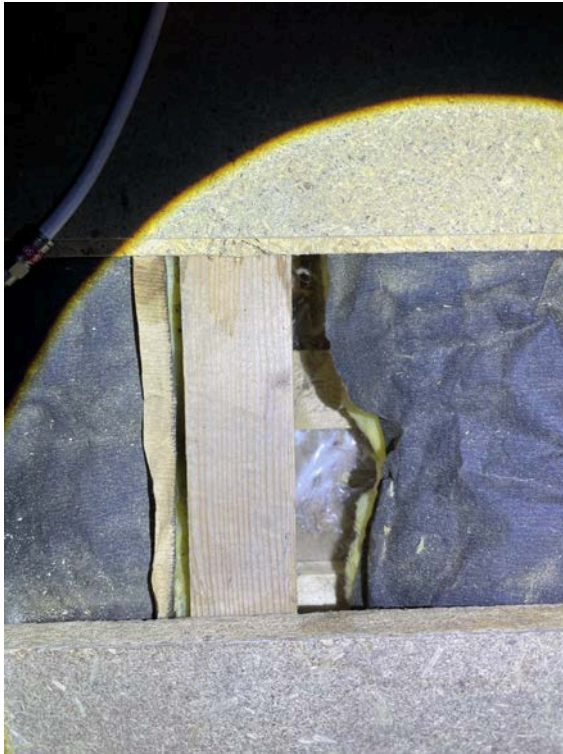
Luftlekkasjer ved punktert dampspærre kan føre til varmetap og følgeskader.

Hull i dampsperre.

Identifiser og reparer punkteringer i dampspærre for å forhindre ytterligere fuktskader.

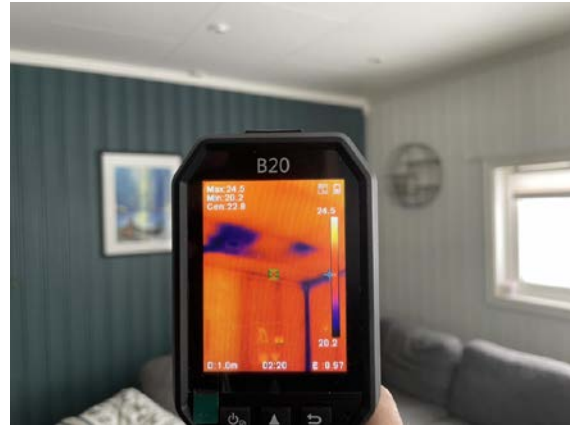
Termisk kamera kombinert med fuktmåling og inspeksjon viser at taket er dårlig isolert.

Termografibilde.

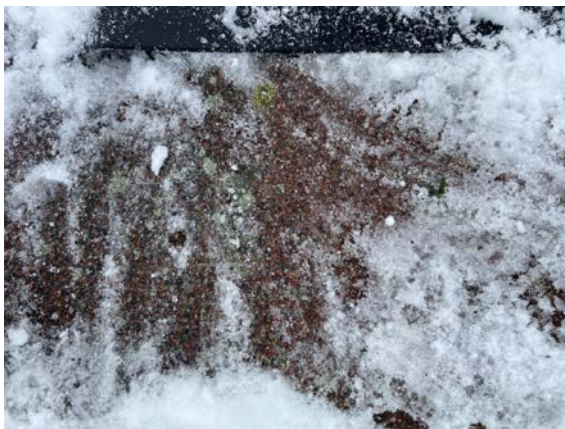
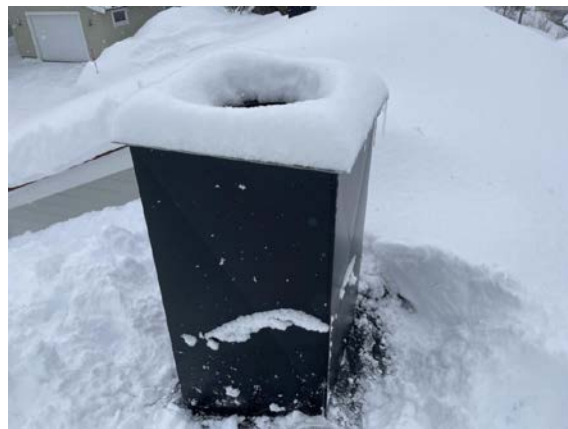
Uten pipehette kan vann og fuktighet trenge ned i pipen og føre til frostsprengning og skader på skorsteinen.

Mose holder på fuktighet, noe som kan føre til at vann trenger inn under taktekke og forårsaker fuktskader på undertaket og bærelektene.

Monter en pipehette for å beskytte skorsteinen mot vann, fuktighet og rusk.

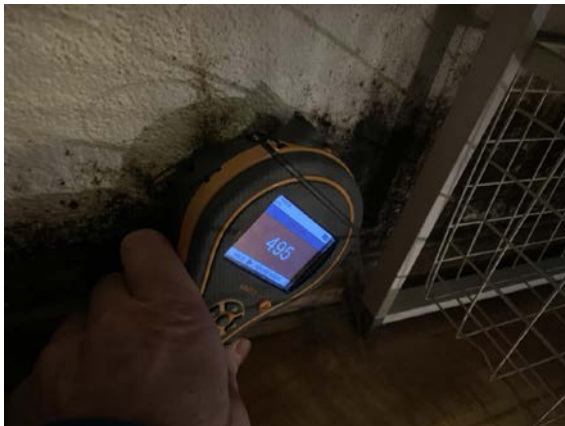
Det er ved overflatemåling gitt utslag på fukt i murverk.

Ut ifra alder på drenering, vurderes denne konstruksjonen å ha en fuktrisiko.

Påvist fukt i murverk.

Det er viktig å identifisere kilden til fukten og iverksette tiltak for å redusere risikoen.

For å forhindre fuktproblemer kan det være nødvendig med utvendig isolering og drenering.

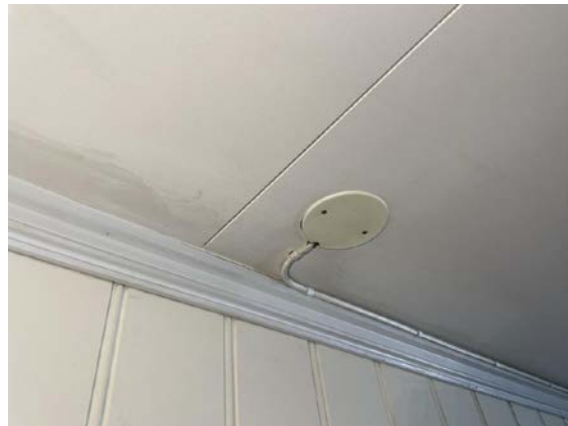
Misfarging i himling flere plasser.

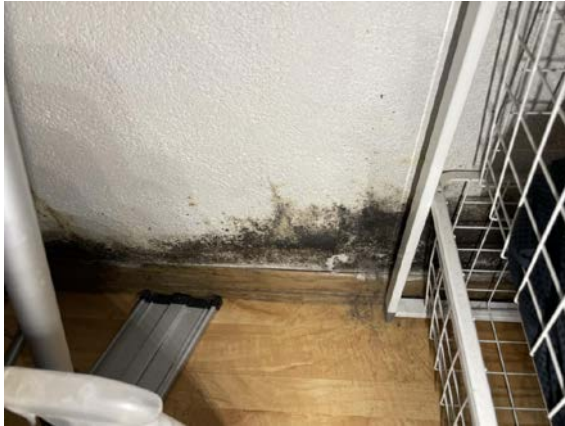
Svertesopp på murverk i garderobeskap.

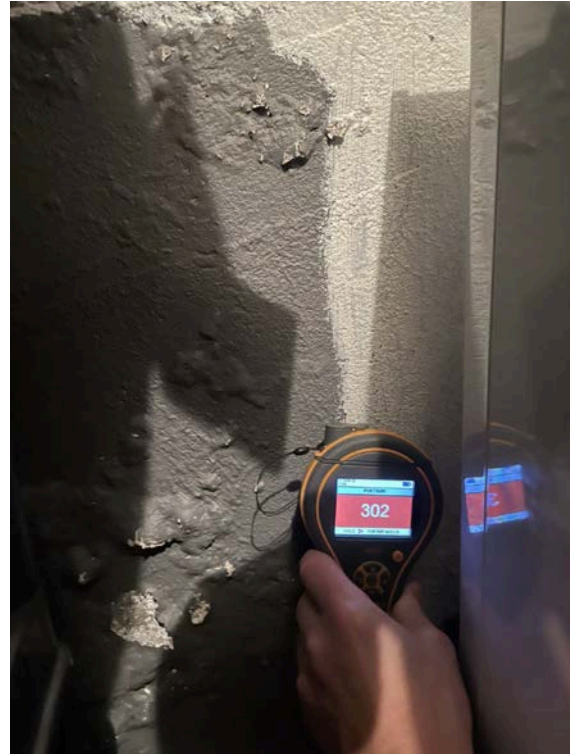
Fukt målt i vegg på bod.

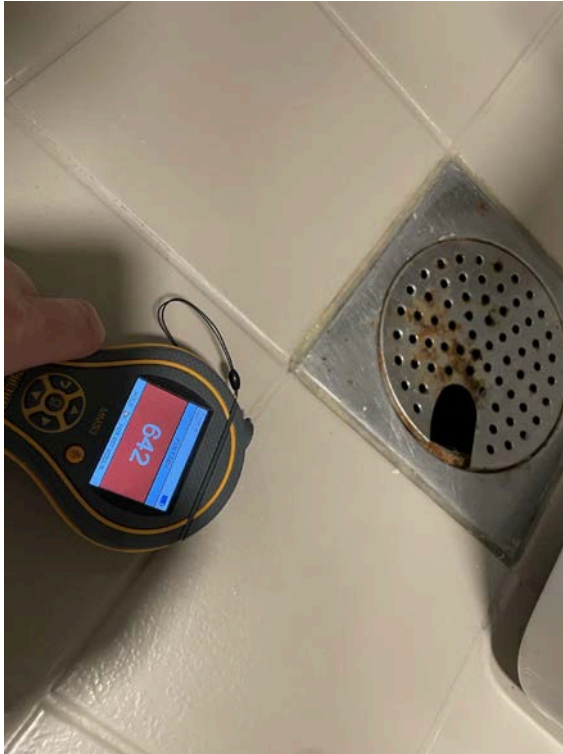
Fukt ved sluk bad.

Terskel er ikke tilfredsstillende, krav TEK17. Over 25mm høy og mangler skråskåret kant slik at vertikal kant ikke er høyere enn 20mm.  
Det er flekker på overflate gulv rundt sluk.

Hvis flekken er permanent må det vurderes å bytte ut vinylbelegget for å få et friskt og rent utseende.

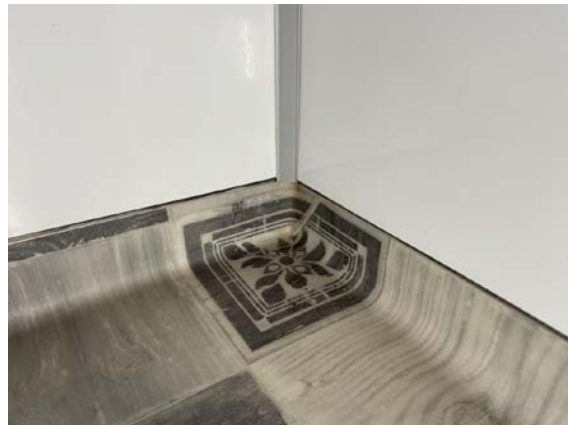
Det er ikke fuget i overgang l-list og våtromsplater i våtsone. Fukt i nedre del av våtromsplater registrert.

Uten forsegling av platekant og L-list har vann trengt seg inn i platene og forårsake fuktskader.

Manglende fuge i ende av våtromsplate i våtsone.

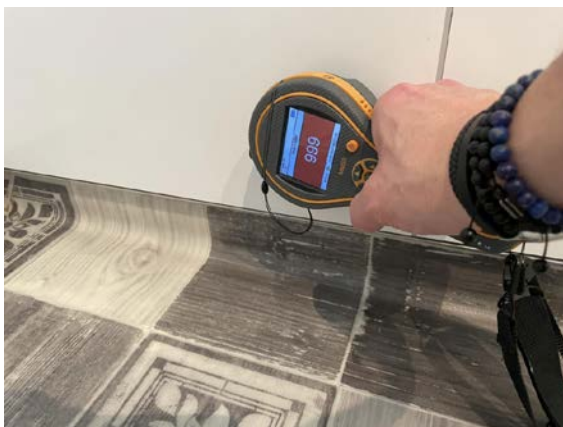
Fullt utslag på fukt med fuktindikator.

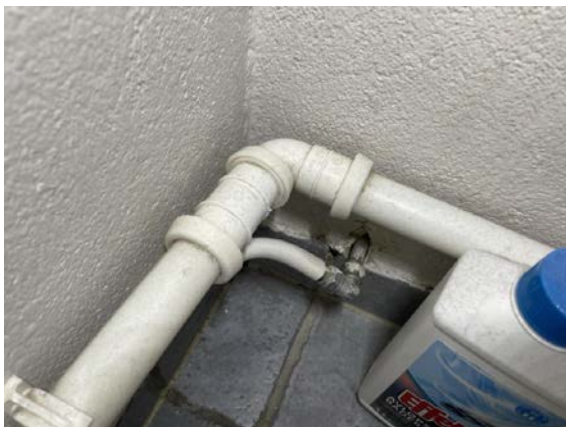
Synlige vann og avløpsrør.

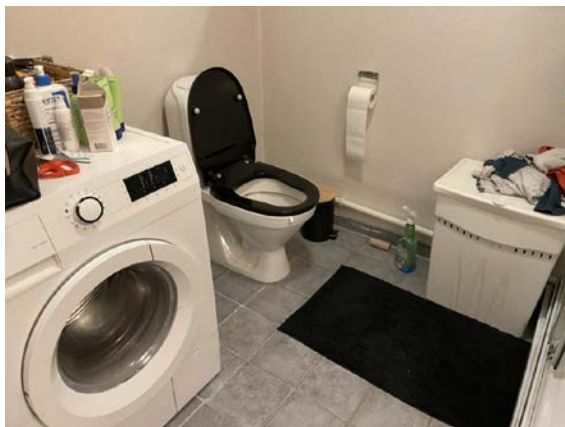
Bad utleiedel.

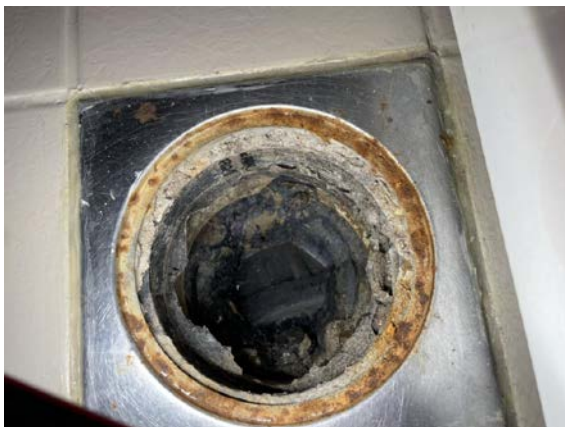
Sluk våtsone gulv.

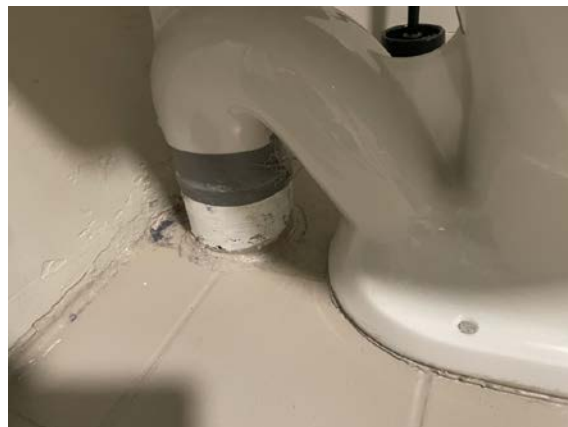
Gjennomføring våtsone gulv.

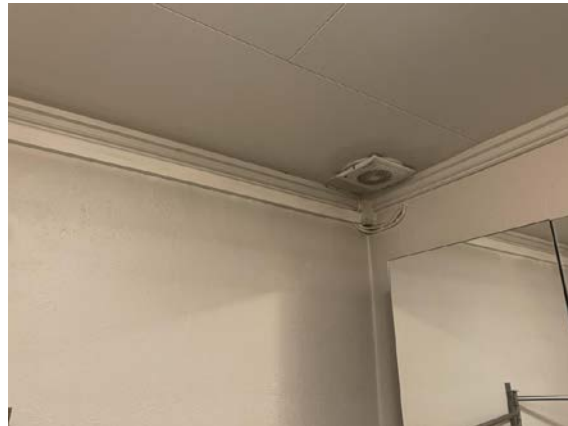
Misfarging takplate ved avtrekk.

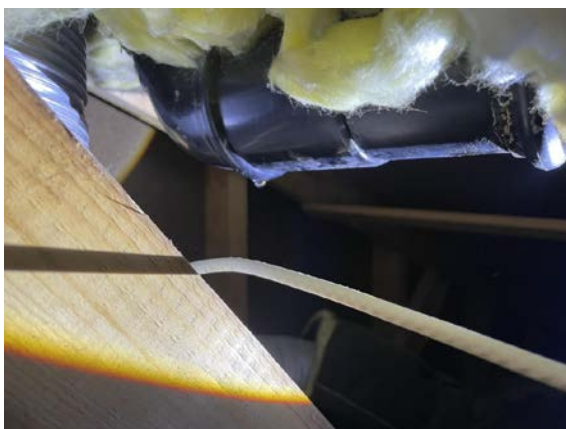
Kondens dryppende fra skjøt.

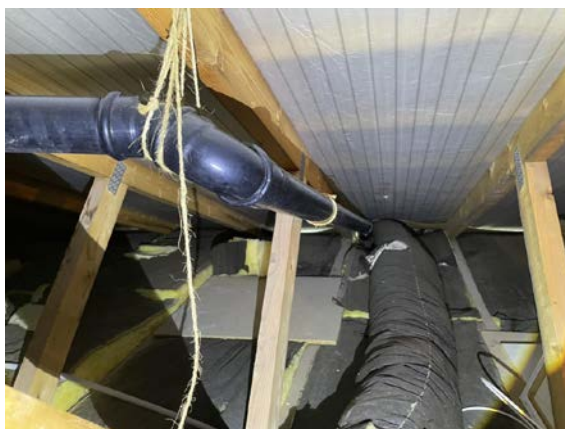
Uisolert lufteør til avløp.

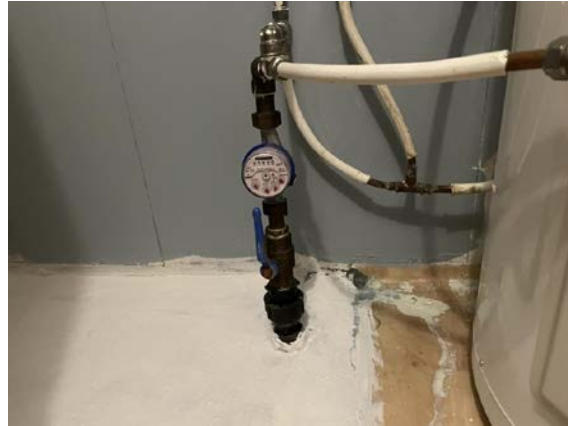
Stoppekran funksjonstestet.

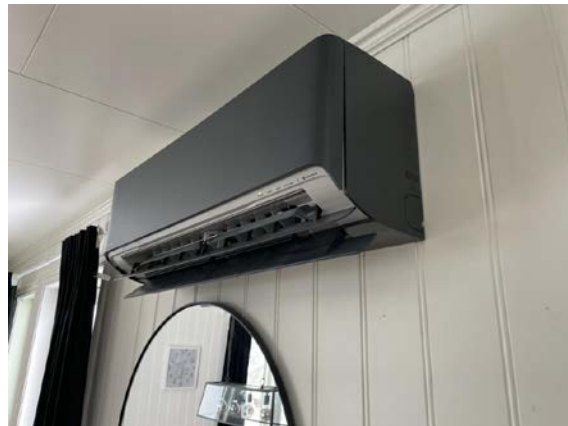
Luft til luft varmepumpe installert 2024.
