Gardeveien 17 0363 OSLO

Tilstandsrapport Eierskifte

Boligtype: Leilighet

Byggeår: 1990

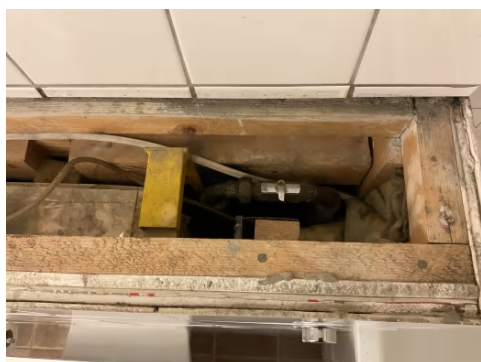
TG 2 pga: Vannrør er fra byggeåret, og har nådd en alder hvor det vil være økt risiko for lekkasjer.

Kobberrør ligger helt/delvis skult i konstruksjonen. Dette er forbundet med risiko for skade ved lekkasje/kondensering fra rør.

Stoppekranen er plassert i kassen bak toalettet.

Vannledninger og stoppekran bør skiftes i forbindelse med fremtidig oppgradering av våtrom/kjøkken.

Vannrør må isoleres i kalde rom for å unngå frost og kondens.

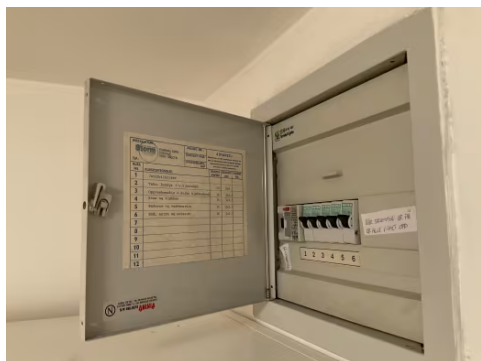
Det er ikke fremlagt samsvarserklæring på elektrisk arbeid/anlegg montert etter 01.01.1999.

Det er kursfortegnelse i sikringskapet. Det er ikke sjekket om kursene er i samsvar med kursfortegnelsen.

TG-2 er satt pga. manglende dokumentasjon/ samsvarserklæring på anlegget.

Boligen har et eldre elanlegg uten dokumentasjon. Det bør gjennomføres en utvidet el-kontroll av en kvalifisert elektrofaglig person, og nødvendige tiltak vurderes deretter.

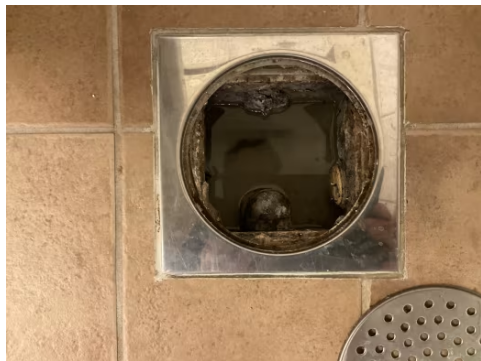
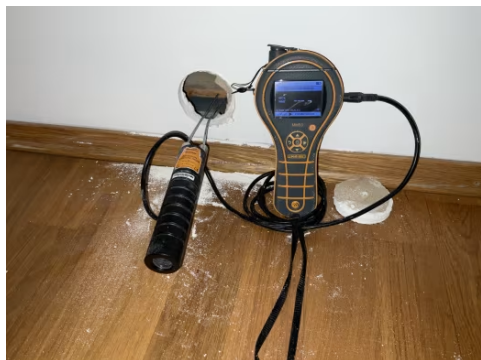
TG 2 pga: Det er ikke tilfredsstillende fall til sluk. Gulvet er relativt flatt.

Høydeforskjell mellom topp sluk til avslutning av membran ved dør er under 25mm.

Oppbrett av membran ved dør er mindre enn 15 mm.

Klemring og membran er ikke synlig på denne type sluk/ utførelse.

TG 2 pga: Tettesjikt har nådd en alder som gjør tettheten usikker i tiden som kommer.

Med bakgrunn i alder og slitasje står våtrommet foran en utbedring/utskiftning.

Det anbefales å installere et dusjkabinett for å begrense overflater for belastning med fritt vann.
