# Tilstandsrapport

Boligbygg med flere boenheter

Strandgata 9, 5528 HAUGESUND

Befaringsdato: 11.06.2025

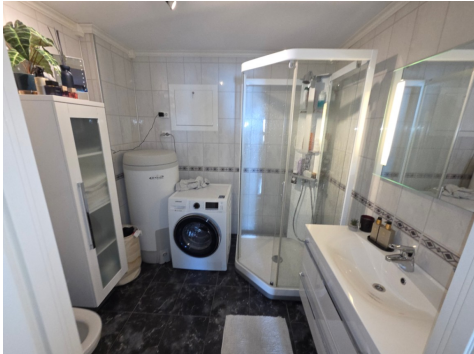
### 2 ETASJE > BAD

#### TG 2 Overflater vegger og himling

- Det er påvist andre avvik:

Tiltak anses ikke nødvendig så lenge hjørner ikke utsettes for direkte fukt. Kjøper overtar for øvrig den naturlige risiko det medfører at plater ikke er rettmessig montert.

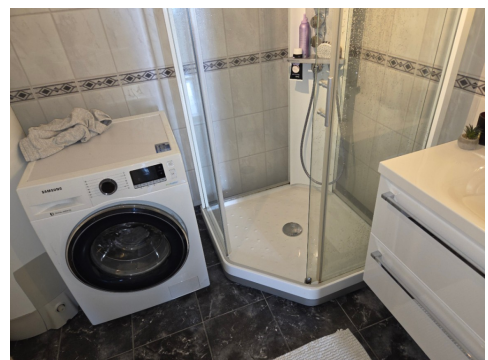
### 2 ETASJE > BAD

#### TG 2 Sanitærutstyr og innredning

- Det er påvist andre avvik:

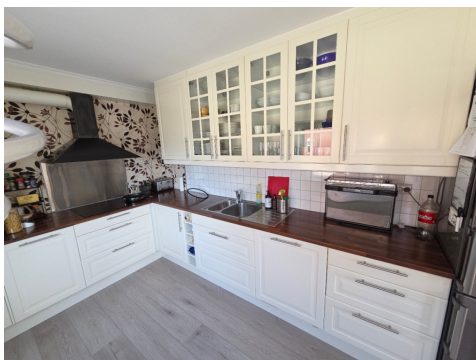
## 2 ETASJE > KJØKKEN

### ! TG 1 Avtrekk
