# Tilstandsrapport

Boligbygg med flere boenheter

Busterudgata 11, 1776 HALDEN

Befaringsdato: 12.06.2025

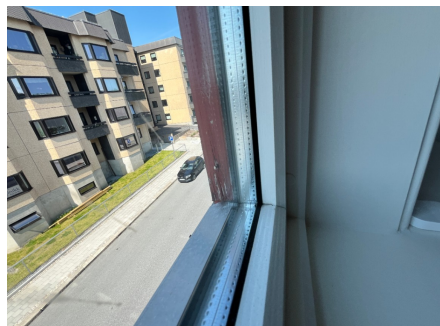
Det er behov for utvendig overflatebehandling på enkelte vinduer.

Malingsslitt

Sprekker i karm, noe malingsslitt

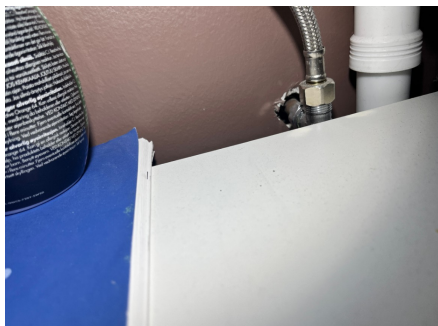
- Det er påvist mangelfull/feil utførelse rundt rørgjennomføringer e.l. som gir fare for fukt i konstruksjonen i våtsone.

Det er ikke tettet rundt rør i vegg i våtsoner. Avviket medfører at det kan komme vann inn i veggen.

• Konsekvensen er at det kan oppstå fuktskader i konstruksjonen bak overflatematerialet. Vann kan trenge inn gjennom utette rørgjennomføringer og forårsake fuktskader ved fukttilførsel gjennom enten bruksvann eller lekkasjevann.

Tetting rundt rør i vegg

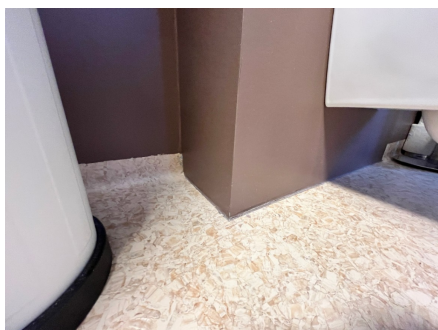
- Det er ikke påvist tilfredsstillende løsning for å synliggjøre lekkasje fra innebygget sisterner.

Manglende dreksåpning for innebygd vannsisterner kan medføre at en lekkasje/kondensvann inne i vegg ikke blir oppdaget før det har oppstått skade.

- Andre tiltak:
- Uten dreneringsløsning/lekkasjesikring kan lekkasjer pågå over lang tid uten å bli oppdaget. Dette kan føre til omfattende fuktskader i omkringliggende byggematerialer.

Det bør innhentes dokumentasjon på oppbyggingen, gulvbelegg ser ut for å være lagt inn under vannsisternen, det kan i så fall muligens lages en dreksåpning som ivaretar kravet.

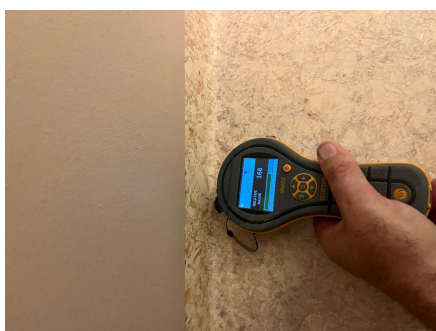
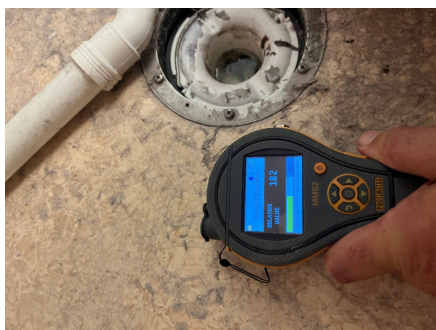
Det ble foretatt overflatesøk på vegg bak dusjkabinett og på gulv ved sluket uten å påvise tegn til fukt.

- TGIU gitt ut ifra manglende mulighet for hulltaking.

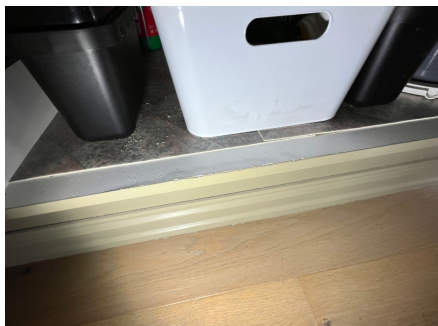
- Det er påvist fuktskjolder/svelling i bunnplate i benkeskap.

Fuktsvelling i bunnplate
