# Tilstandsrapport

📍 Vollebekkveien 4 A, 0598 OSLO

# gnr. 123, bnr. 1390, snr. 27

Rapportdato: 12.05.2025

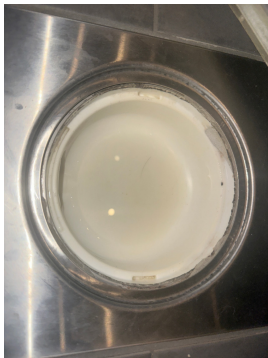
Sluk i plast plassert i dusjsone.  
Det er utstedt midertidig brukstilatelse for bygget.  
Dette innebærer at utbygger er ansvarlig for at tettesjikt i gulv og vegger er dokumentert og utført forskriftsmessig.  
Takstmann kan ikke svare for skjulte konstruksjoner, dokumentasjon fra utbygger legges til grunn for vurdering av badets tettesjikt.

Sluk i plast, plassert i dusjnisse

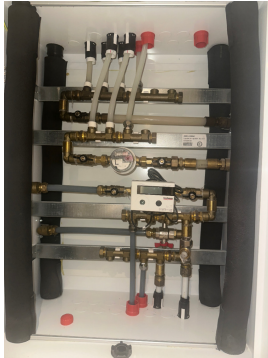
Rørapplegg i boligen fremstår med:  
vanntilkobling med Pex-rør, samleskap med rørkurser og hovedstoppekran er plassert på bad.  
Stoppekraner er testet og fungerer som de skal.  
Det er montert Waterguard i benkeskap på kjøkken.

Samleskap med rørkurser og stoppekraner

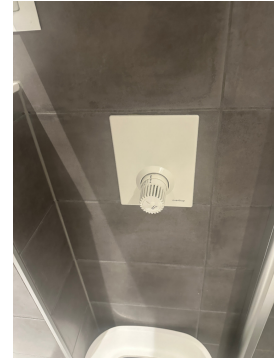
Oppvarming ved fjernvarme i stue, samt vannbåren gulvvarme på bad.

Varmeinstallasjoner er ikke funksjon testet på befaring, men antas og fungerer normalt. Det er ikke opplyst om noe feil eller mangler fra eier.

Regulator for vannbåren varme på bad
