# Tilstandsrapport

Leilighet

Bendixens vei 32, 5063 BERGEN

Befaringsdato: 16.02.2026

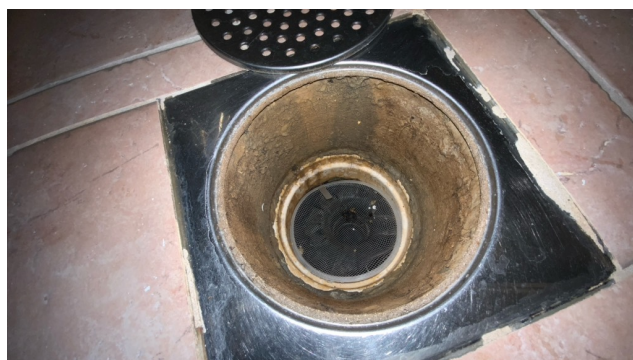
#### TG 3 Generell

Badet er fra 1990-tallet og er innredet med dusjdører, servant, møbler, wc og opplegg for vaskemaskin.

- Våtrommet må oppgraderes for å tåle normal bruk etter dagens krav.

Eldre bad, med oppforet plastsluk, uten synlig klemring.

Flere hull i flisene etter demontert utstyr/møbler.

- Våtrommet må totalrenoveres. Alle forhold med tettesjikt, våtsone, sluk m.m. må dokumenteres.

Badet må pusses opp for å tilfredsstille dagens krav til våtrom. Normal levetid for tettesjikt er oppbrukt.

Kostnadsestimat: 200 000 - 500 000
