Tilstandsrapport

Tomannsbolig

Bjørkelykkja 9, 2870 DOKKA

Befaringsdato: 22.01.2025

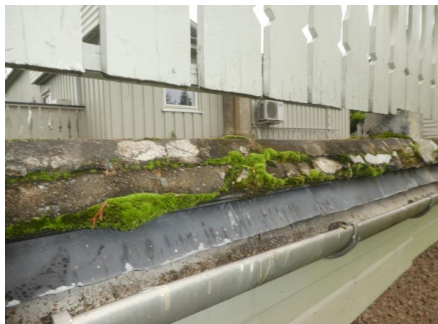
Fuktmerker i himling på underliggende bod observert som tyder på noe lekkasje fra taktekingen. Observert en del mose på overflater som må påregnes rengjøring.

Mose på terrasse/tak over del med basseng

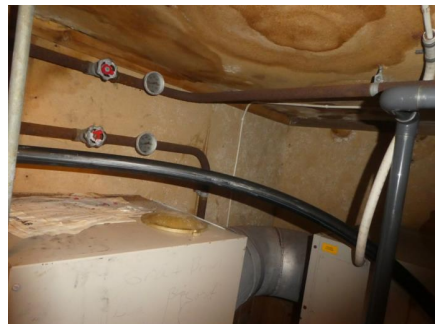
TG 3 gitt grunnet fuktmerker i himling som indikerer noe lekkasje fra tak.

Fuktmerker i himling på teknisk bod ved basseng

Kostnadsestimat: 50 000 - 100 000

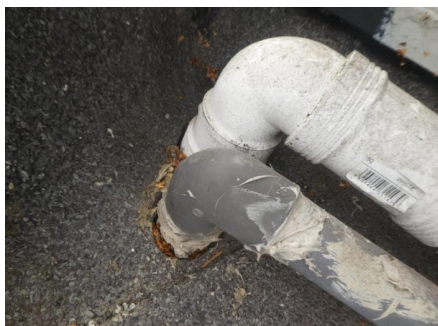
TG satt ut fra ufagmessig tetting rundt gjennomføringer i tak.

Utettheter grunnet ufagmessig tetting rundt gjennomføring i tak

Kostnadsestimat: 10 000 - 50 000

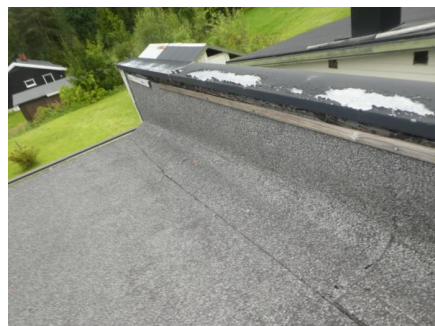
Ufagmessig utførelse av overgang mellom papp og beslag/dekkbord

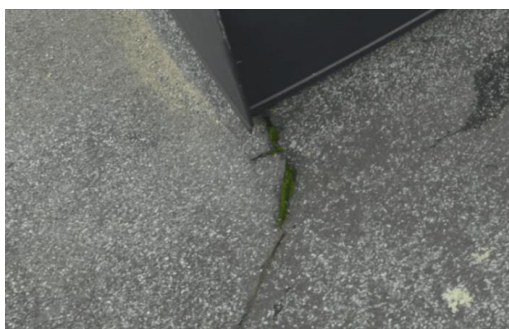
Sprekker i takpapp observert som medfører risiko for lekkasje.

Sprekker i takpapp rundt pipe

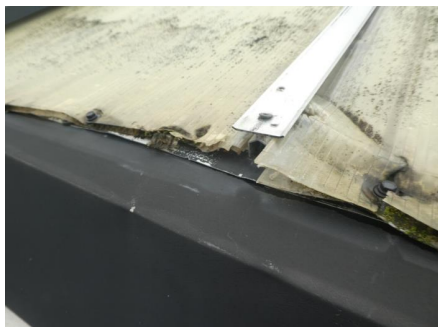
Metallplater under lysplater er ikke vurdert grunnet at disse ikke er synlige, men lysplater som ligger øverst har en del skader og må påregnes utskifting.

Skader i lysplater

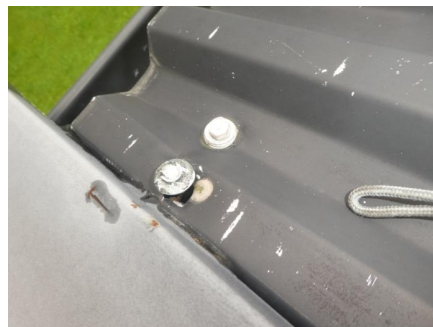
Utettheter rundt innfesting i taktekingen.

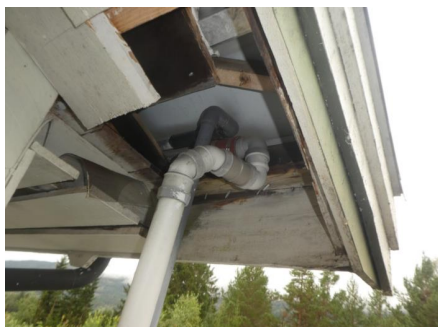
Dekkbord er slitte og har lokale råteskader. Gjelder bla. gesims og vindskiebord.

Utettheter i gesims

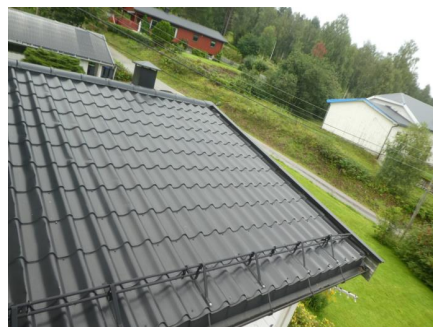
Bulker i takteking

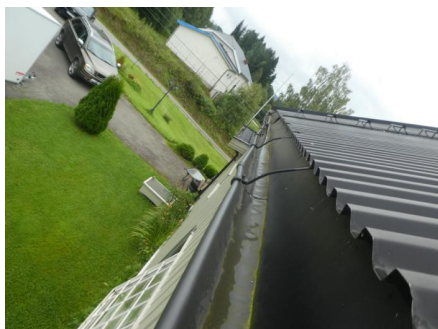
Avflassing og rust i overflater av beslag tilhørende taktekking observert.

Deformasjoner i takrenner

Anbefales at renner, nedløp og beslag skiftes ut i nær fremtid grunnet nevnte punkter over og alder.

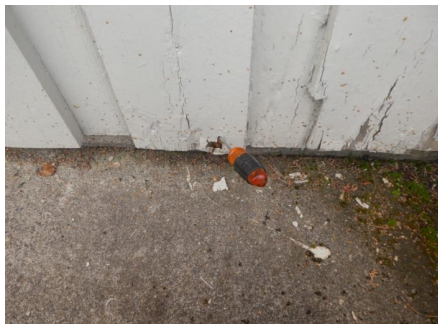
- Det er ingen eller liten lufting i nedre kant av kledning mot grunnmur.
- Det er påvist spredte råteskader i bordkledningen.

Råteskader i trekledning

- Andre tiltak:
- Råteskadet trekledning må skiftes ut.

Ved evt utskifting av panel og/eller etterisolering anbefales det at det etableres luftespalte iht dagens anbefalinger. Panel er montert etter normal utførelse for byggeår og det er derfor ikke behov for umiddelbare tiltak. Vedlikehold av utvendige fasader må påregnes. TG satt på bakgrunn av nevnte punkter.

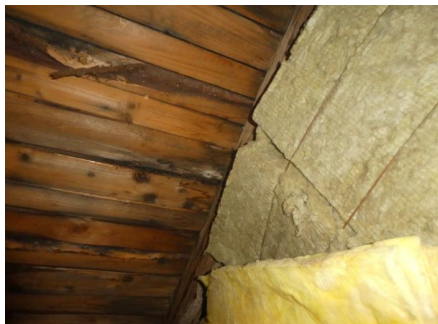
Fuktmerker rundt pipe

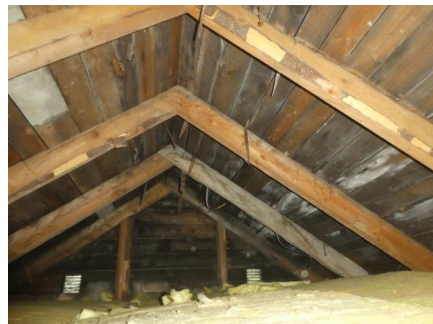
Observert fuktmerker og noe svertesopp i undertak som kan indikere noe påbegynnende lekkasje og dårlig ventilering av takkonstruksjonen. Isolasjon ligger stedvis nært undertak som begrenser lufting i overgang mellom ytterteking og isolasjonssjikt. Dette kan medføre kondensering eller varmegjennomslag som igjen vanligvis medfører ising på tak vinterstid. Ikke opplyst om store problemer med is på tak vinterstid av eier. Deformasjoner i takrenner indikerer at det kan være noe ising på tak vinterstid.

Sverting i undertak som antatt skyldes dårlig ventilering

Jevnlig overvåking av konstruksjoner på kaldloft anbefales grunnet alder på takteking.
TG satt ut fra alder og nevnte punkter.

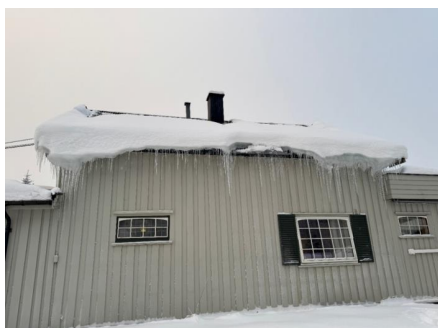
Ising på tak

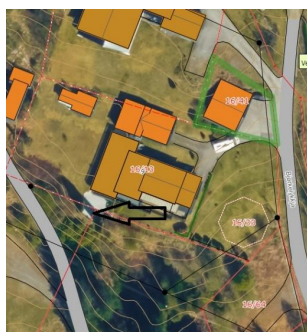
Bilde viser platting som ligger dels utenfor tomtegrense

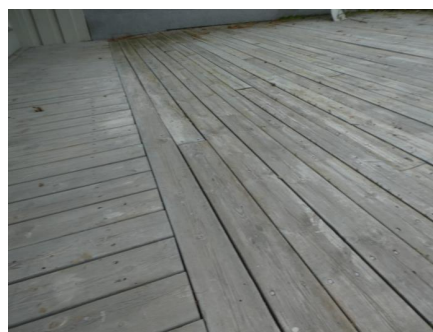
Skjevheter i platting

Rengjøring og overflatebehandling må påregnes.

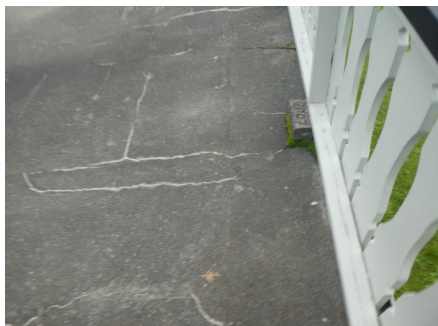
Overflater av betongdekke er noe oppsprukket. Underliggende tekking har ukjent alder og tilstand. Observert fuktmerker i himling på teknisk rom innenfor bassengrom som kan indikere noe lekkasje fra denne delen. Levegg av tre har overflateslitasje.

Gulvoverflater med sprekker

Kostnadsestimat: 50 000 - 100 000

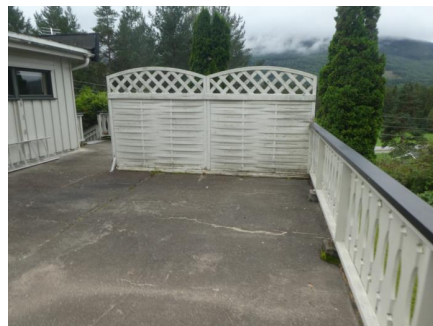
Levegg med slitasje

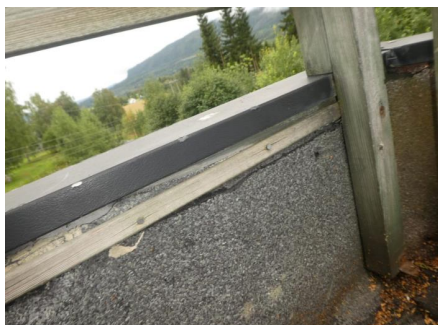
Ufagmessig avslutning av papp mot toppbord på veranda utenfor hybel

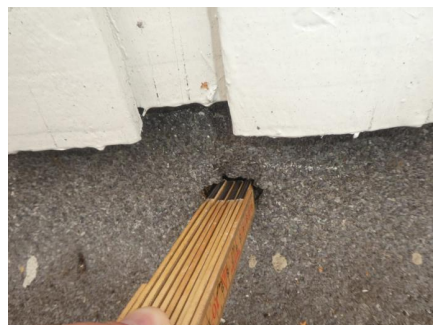
Utettheter i papptekking på gulv av veranda utenfor hybel

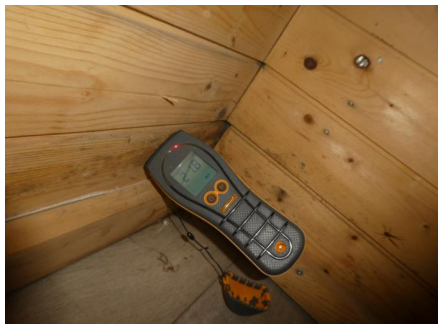
- Det er gjennom hulltaking påvist høyt fuktnivå inne i trekonstruksjonen i hulltakingen, men ikke påvist fuktskader i dette området. Høy luftfuktighet kan over tid føre til muggvekst eller sverting av materialer. Samtidig kan materialer og konstruksjoner bli ødelagt.
- Det er påvist indikasjoner på noe fuktgjennomtrenging i kjellergulv.

Ved oppdatering av takst er det utført hulltaking i utforede konstruksjoner og det er påvist noe forhøyede fuktverdier i treverk ved befiing samt plast på insiden av isolasjon mot grunnmur. Dette er feilkonstruksjon som kan medføre at evt. fukt blir innestengt og dette kan over tid medføre muggvekst/fuktskader inne i konstruksjonen.

Høy fuktighet i treverk mot grunnmur samt fuktmerker i overflater.

- Det påviste fuktnivå gir grunn til å overvåke konstruksjonen jevnlig for å se utvikling over tid, og eventuelt foreta tiltak for å unngå fuktskader.

Det anbefales på generelt grunnlag uorganiske materialer mot grunnmur og kjellergulv for å redusere risiko for fuktskader i utforede konstruksjoner.

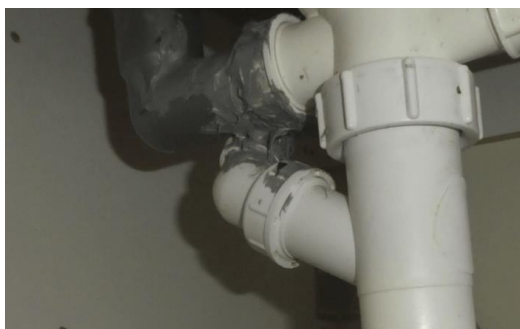
Silikon rundt skjøt i avløp under vask

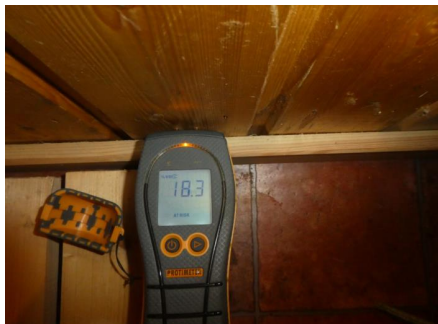
Høy fuktighet i nedre del av panel på badstue

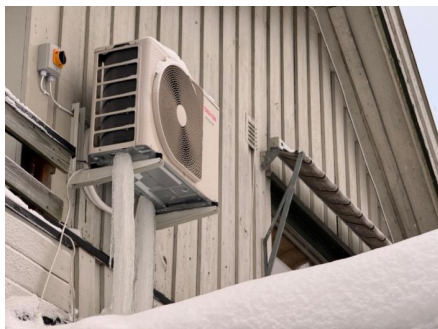
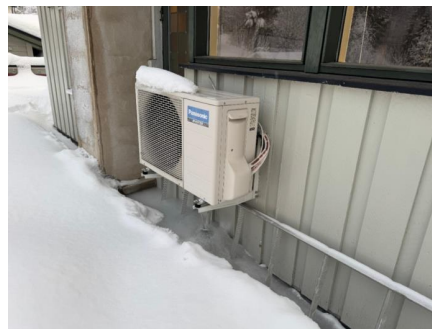
Ising under varmepumpe

Alder tilsier at løpende vedlikehold/service av anlegget må påregnes.

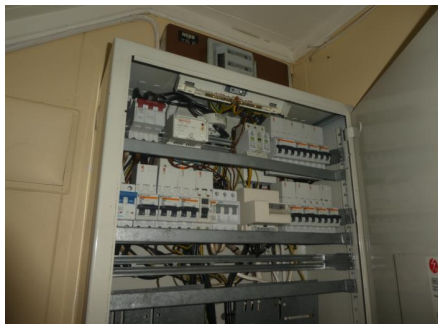
Manglende deksler i sikringskap

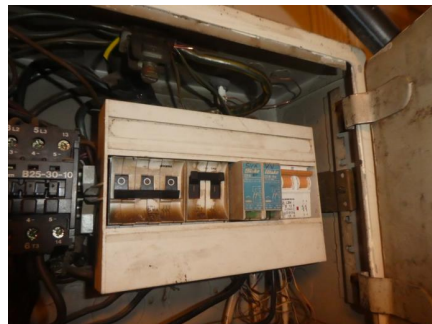
Sikringskap i garasje med svimerker under sikringer og manglende deksler

Kostnadsestimat: 10 000 - 50 000

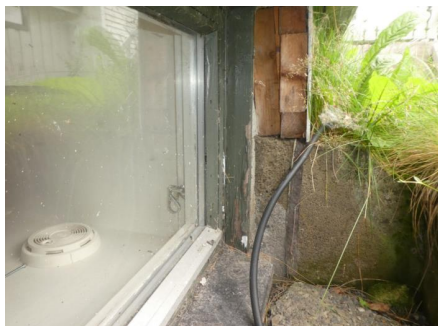
Utlekking for fasadeplater på grunnmur

Vedlikehold av grunnmur må påregnes.

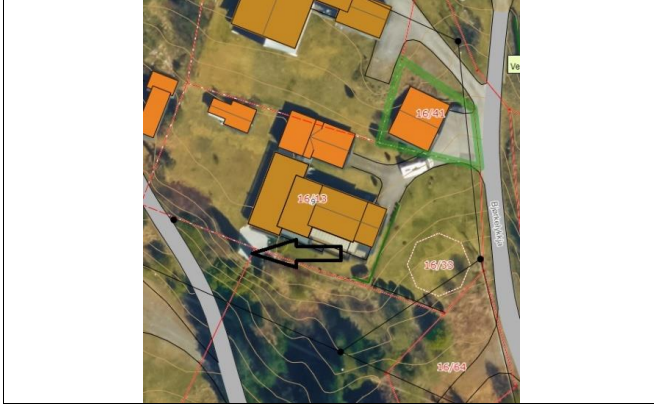
Bilde viser plassering av platting dels utenfor eiendommen.
