Bjørkelykkja 9, 2870 DOKKA

**Innholdsrik bolig med
utleiemulighet - badstue -
svømmebasseng - store verandaer
- 2 garasjer og uthus.**

Befaringsdato: 22.01.2025 Rapportdato: 24.01.2025 Oppdragsnr.: 20279-1440 Referansenummer: UE1059

Autorisert foretak: Lie Bygg & Takst AS

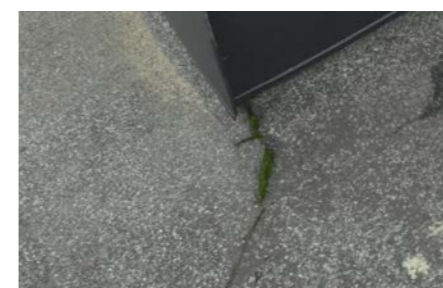
- Det er avvik:
- Overlapp mellom papp og dekkbord er ikke tilfredsstillende utført på denne delen og dette kan medføre noe utettheter.
- Sprekker i takpapp observert som medfører risiko for lekkasje.

Ufagmessig utførelse av overgang mellom papp og beslag/dekkbord

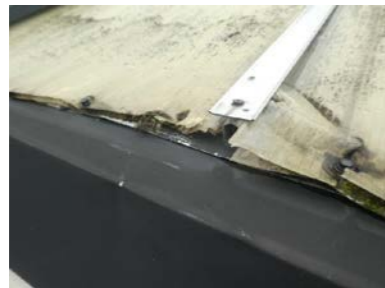
Metallplater under lysplater er ikke vurdert grunnet at disse ikke er synlige, men lysplater som ligger øverst har en del skader og må påregnes utskifting. Undertak vurdert fra kaldloft i 2. Etg. der det er observert en del fuktmerker i undertak samt noe svertesopp som antatt skyldes dårlig ventilering av loft.

Skader i lysplater

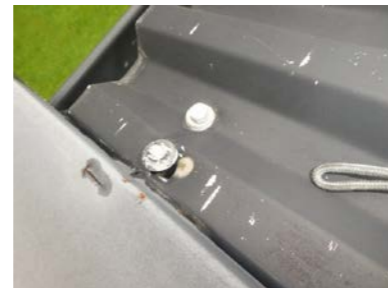
Utettheter rundt innfesting i taktekingen.

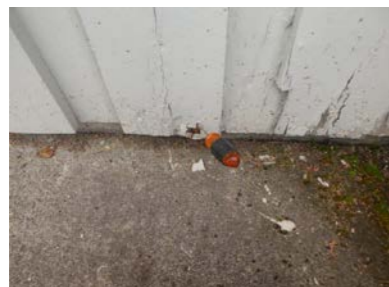
- Det er ingen eller liten lufting i nedre kant av kledning mot grunnmur.
 - Det er påvist spredte råteskader i bordkledningen.
- Utvendige fasader er stedvis slitte.

Råteskader i trekledning

- Andre tiltak:
- Råteskadet trekledning må skiftes ut.

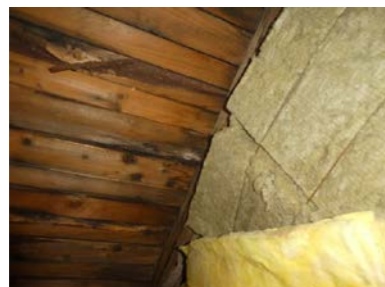
Fuktmerker rundt pipe

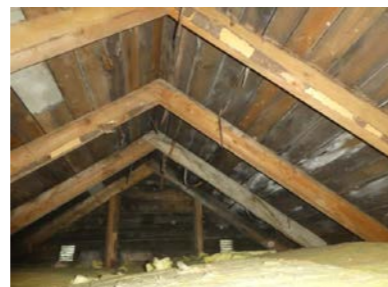
Observert fuktmerker og noe svertesopp i undertak som kan indikere noe påbegynnende lekkasje og dårlig ventilering av takkonstruksjonen. Isolasjon ligger stedvis nært undertak som begrenser lufting i overgang mellom yttertekking og isolasjonssjikt.

Sverting i undertak som antatt skyldes dårlig ventilering

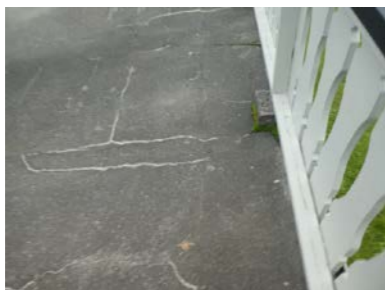
Gulvoverflater med sprekker

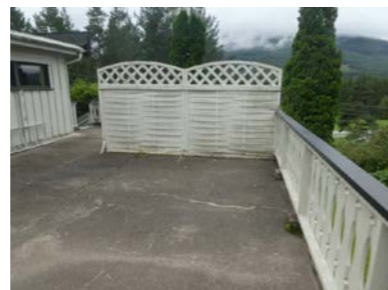
Levegg med slitasje

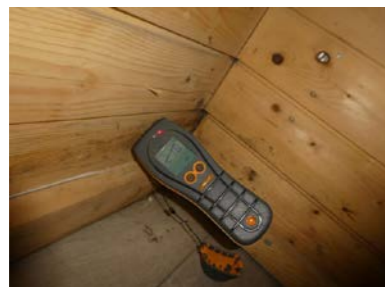
Ved oppdatering av takst er det utført hulltaking i utforede konstruksjoner og det er påvist noe forhøyede fuktverdier i treverk ved befaring samt plast på innsiden av isolasjon mot grunnmur. Dette er feilkonstruksjon som kan medføre at evt. fukt blir innestengt og dette kan over tid medføre muggvekst/fuktskader inne i konstruksjonen. Ytterligere feil utover det som er beskrevet kan forekomme i denne typen konstruksjoner da det kun er boret hull på en plass av utforede konstruksjoner.

Høy fuktighet i treverk mot grunnmur samt fuktmerker i overflater.

konstruksjonen jevnlig for å se utvikling over tid, og eventuelt foreta tiltak for å unngå fuktskader. Det anbefales på generelt grunnlag uorganiske materialer mot grunnmur og kjellergulv for å redusere risiko for fuktskader i utforede konstruksjoner.

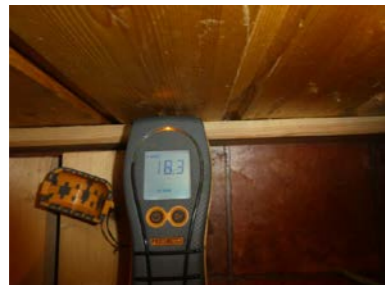
Ut fra det som synes og alder så må det påregnes skjulte feil i konstruksjoner. Badstue er ikke oppført etter anbefalt løsning iht preaksepterte løsninger. Rivning av badstue anbefales vurdert for fagmessig oppføring av ny badstue. TG satt ut fra nevnte punkter.

Høy fuktighet i nedre del av panel på badstue

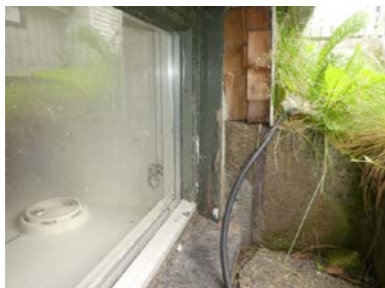
Utlekking for fasadeplater på grunnmur

Vedlikehold av grunnmur må påregnes. TG satt ut fra nevnte punkter.
