Bjørkelykkja 9, 2870 DOKKA

**Innholdsrik bolig med  
utleiemulighet - badstue -  
svømmebasseng - store verandaer  
- 2 garasjer og uthus.**

Befaringsdato: 22.01.2025      Rapportdato: 24.01.2025      Oppdragsnr.: 20279-1440      Referansenummer: UE1059

Autorisert foretak: Lie Bygg & Takst AS      Sertifisert Takstingeniør: Tor Håkon Schjørlien

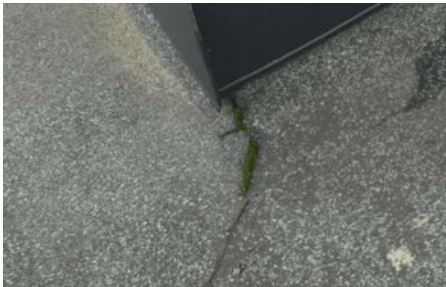
Utvendig > Takteking - Tilbygget stue:  
Vurdering av avvik:  
• Det er avvik:  
Overlapp mellom papp og dekkbord er ikke tilfredsstillende utført på denne delen og dette kan medføre noe utettheter.  
Sprekker i takpapp observert som medfører risiko for lekkasje.

Ufagmessig utførelse av overgang mellom papp og beslag/dekkbord

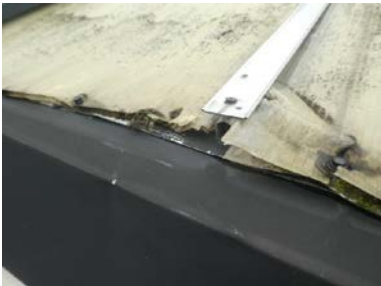
Skader i lysplater

Utskifting av taktekking og undertak må påregnes som nært forestående og det må da påregnes frakobling av rør som ligger under lysplater på tak.  
Løpende overvåking av takkonstruksjonen anbefales grunnet at det er påvist fuktmerker i undertak ved befaring som kan indikere at det har vært lekkasje fra tak.  
TG satt ut fra alder og nevnte punkter.

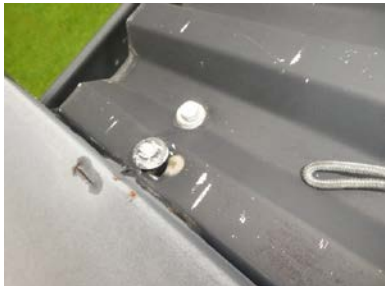
Lokale utettheter i taktekkingen observert ved befarings. Dette gjelder rundt innfesting av plater. En del bulker i taktekkingen er observert. Metallplater under lysplater er ikke vurdert grunnet at disse ikke er synlige, men lysplater som ligger øverst har en del skader og må påregnes utskifting. Undertak vurdert fra kaldloft i 2. Etg. der det er observert en del fuktmerker i undertak samt noe svertesopp som antatt skyldes dårlig ventilering av loft. Fuktmerker i undertak indikerer at det har vært noe lekkasje fra tak, men ingen tegn til pågående lekkasje ved befarings. Anbefales likevel at det løpende følges med grunnet alder og nevnte punkter. Gesims er stedvis ikke tettet der rør er ført opp på tak. Dekkbord er slitte og har lokale råteskader. Gjelder bla. gesims og vindskiebord.

Utettheter rundt innfesting i taktekkingen.

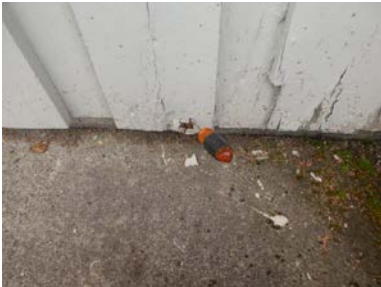
Utvendig > Veggkonstruksjon:  
Vurdering av avvik:  
• Det er ingen eller liten lufting i nedre kant av kledning mot grunnmur.  
• Det er påvist spredte råteskader i bordkledningen. Utvendige fasader er stedvis slitte.

Råteskader i trekledning

Konsekvens/tiltak  
• Andre tiltak:  
• Råteskadet trekledning må skiftes ut. Ved evt utskifting av panel og/eller etterisolering anbefales det at det etableres luftespalte iht dagens anbefalinger. Panel er montert etter normal utførelse for byggeår og det er derfor ikke behov for umiddelbare tiltak. Vedlikehold av utvendige fasader må påregnes. TG satt på bakgrunn av nevnte punkter.

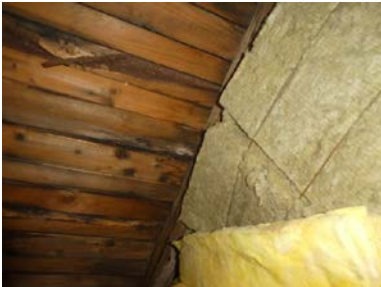
Fuktmerker rundt pipe

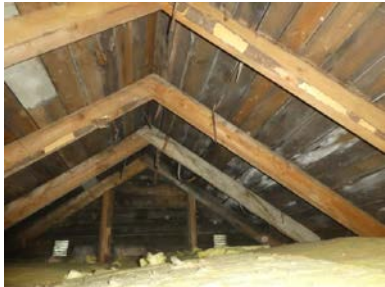
Observert fuktmerker og noe svertesopp i undertak som kan indikere noe påbegynnende lekkasje og dårlig ventilering av takkonstruksjonen. Isolasjon ligger stedvis nært undertak som begrenser lufting i overgang mellom yttertekking og isolasjonssjikt. Dette kan medføre kondensering eller varmegjennomslag som igjen vanligvis medfører ising på tak vinterstid. Ikke opplyst om store problemer med is på tak vinterstid av eier. Deformasjoner i takrenner indikerer at det kan være noe ising på tak vinterstid.

Sverting i undertak som antatt skyldes dårlig ventilering

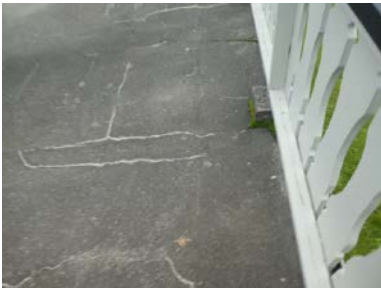
Gulvoverflater med sprekker

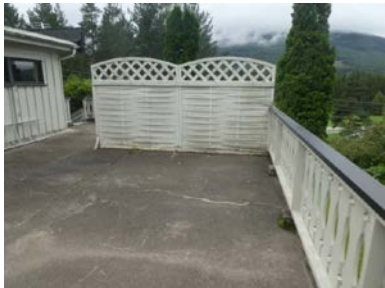
Levegg med slitasje

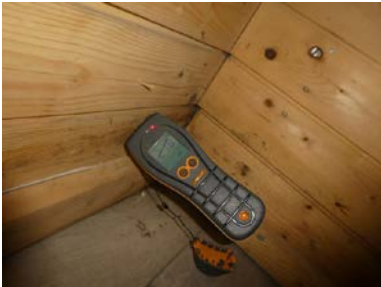
• Det er gjennom hulltaking påvist høyt fuktnivå inne i trekonstruksjonen i hulltakingen, men ikke påvist fuktskader i dette området. Høy luftfuktighet kan over tid føre til muggvekst eller sverting av materialer. Samtidig kan materialer og konstruksjoner bli ødelagt. • Det er påvist indikasjoner på noe fuktgjennomtrenging i kjellergulv.

Ved oppdatering av takst er det utført hulltaking i utforede konstruksjoner og det er påvist noe forhøyede fuktverdier i treverk ved befaring samt plast på innsiden av isolasjon mot grunnmur. Dette er feilkonstruksjon som kan medføre at evt. fukt blir innestengt og dette kan over tid medføre muggvekst/fuktskader inne i konstruksjonen. Ytterligere feil utover det som er beskrevet kan forekomme i denne typen konstruksjoner da det kun er boret hull på en plass av utforede konstruksjoner.

Høy fuktighet i treverk mot grunnmur samt fuktmerker i overflater.

Det anbefales på generelt grunnlag uorganiske materialer mot grunnmur og kjellergulv for å redusere risiko for fuktskader i utforede konstruksjoner.  
Demontering av utforede konstruksjoner anbefales derfor løpende vurdert. Skjulte feil i slike konstruksjoner er erfaringsmessig påregnelig.  
TG satt ut fra nevnte punkter.

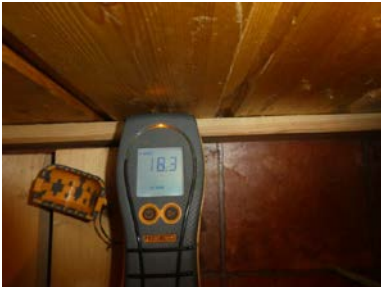
Høy fuktighet i nedre del av panel på badstue

Ut fra det som synes og alder så må det påregnes skjulte feil i konstruksjoner. Badstue er ikke oppført etter anbefalt løsning iht preaksepterte løsninger.  
Rivning av badstue anbefales vurdert for fagmessig oppføring av ny badstue.  
TG satt ut fra nevnte punkter.

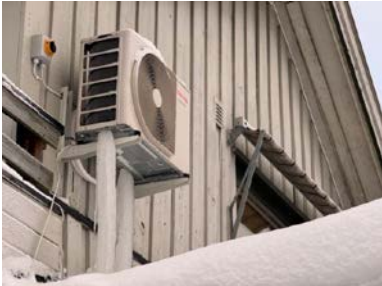
Ising under varmepumpe

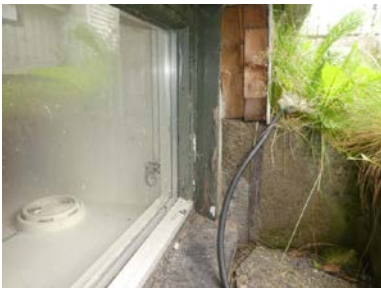
Utlekking for fasadeplater på grunnmur

Vedlikehold av grunnmur må påregnes. TG satt ut fra nevnte punkter.
