# Tilstandsrapport - NS 3600

## Heimlylia 4a

### 9300 Finnsnes

Gnr: 44 Bnr: 729 Fnr: 0 Snr: 2

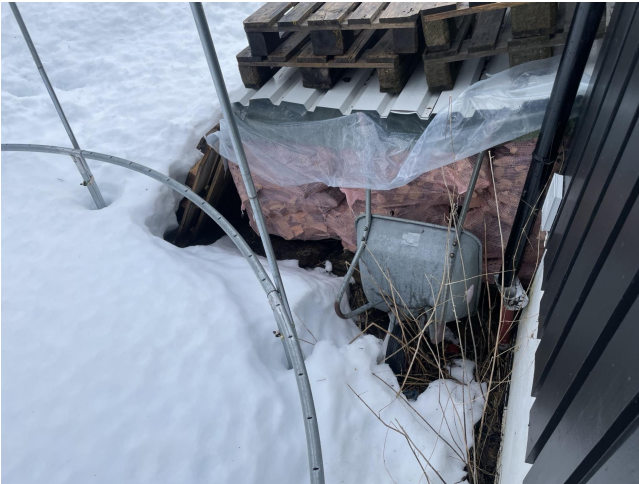
Vann som samle seg ved grunnmuren kan føre til fuktproblemer og skader på fundamentet.

Der er lite / dårlig fall eller flatt ut fra bygningen.

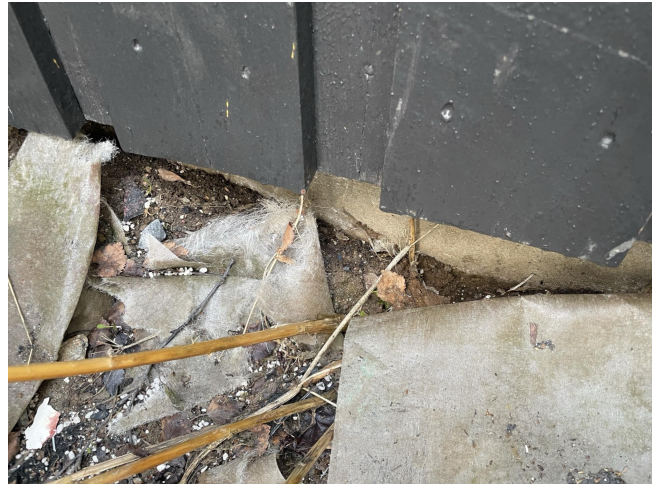
Der er lite / dårlig fall eller flatt ut fra bygningen.

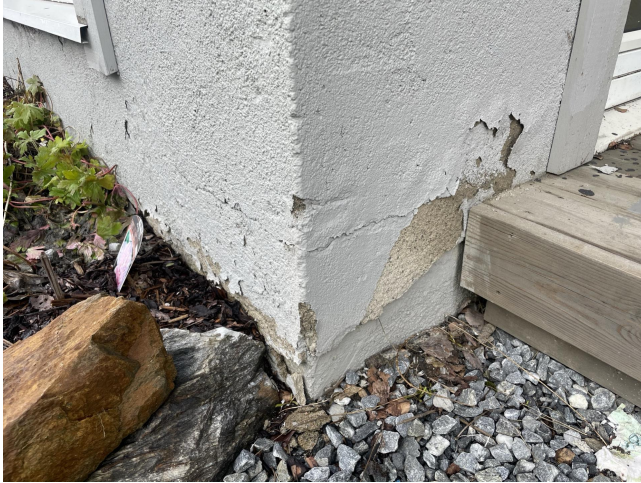
Det mangler kapillærbrytende sjikt på konstruksjon mot terreng. Overgangslist kapillærbrytende sjikt ikke pusset inn. Avflassing og riss i overflate mur.

Mangelen på et kapillærbrytende sjikt på konstruksjonen mot terreng kan føre til at fuktighet fra grunnen trenger inn i bygningen, noe som kan resultere i fuktskader og redusert levetid for konstruksjonen. Når overgangslisten til det kapillærbrytende sjiktet ikke er pusset inn, kan det oppstå lekkasjer og fuktinntrenging ved skjøtene. Avflassing og riss i overflaten på muren er ofte et resultat av fuktinntrenging og dårlig vedlikehold, noe som kan svekke murens strukturelle integritet og estetiske utseende.

Avflassing og riss i overflate mur.  
Det mangler kapillærbrytende sjikt på konstruksjon mot terreng.

For å utbedre mangelen på et kapillærbrytende sjikt på konstruksjonen mot terreng, bør det etableres et drenerende lag, som pukk, for å hindre fuktinntrenging. Overgangslisten til det kapillærbrytende sjiktet må pusset inn med egnet mørtel for å sikre tetthet og forhindre lekkasjer. For å utbedre avflassing og riss i murens overflate, bør skadede partier fjernes,

overflaten rengjøres, og muren behandles med vanntett slemmemørtel eller fiberarmert pussmørtel for å beskytte mot videre skader.

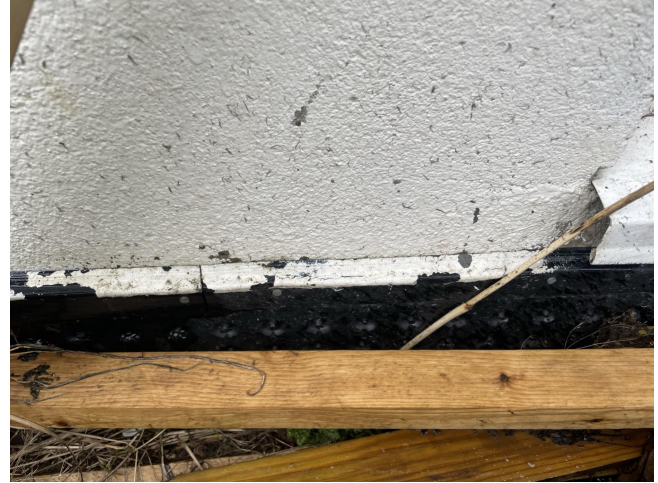
Overgangslist kapillærbrytende sjikt ikke pusset inn.

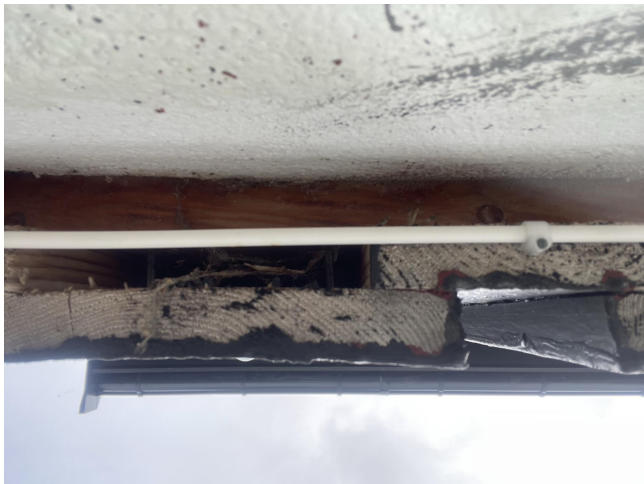
Mangelen på lusing eller musebånd i nedre kant av konstruksjonen kan føre til at smådyr, som mus, får tilgang til bygningen. Dette kan resultere i skader på isolasjon og elektriske ledninger, samt økt risiko for fuktinntrenging og råte. Over tid kan dette svekke bygningens strukturelle integritet og føre til kostbare reparasjoner.

Det er ingen lusing/musebånd i nedre kant av konstruksjon.

For å forhindre at smådyr får tilgang til bygningen, bør det monteres lusing eller musebånd i nedre kant av konstruksjonen. Dette vil beskytte isolasjon og elektriske ledninger mot skader og redusere risikoen for fuktinntrenging og råte.

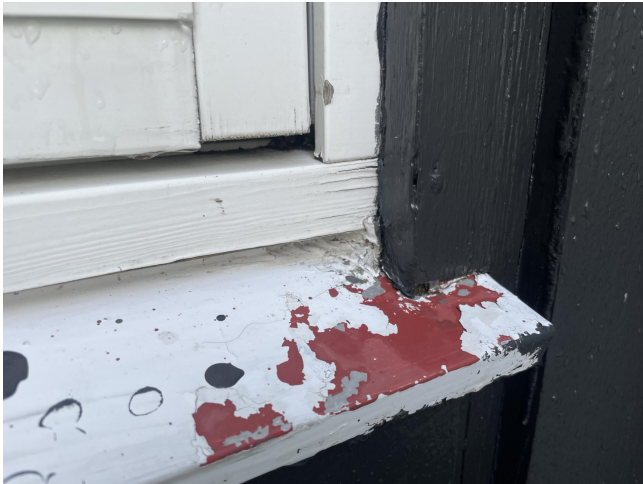
Manglende klaring mellom sideomrammingen og beslag under vinduene og dørene kan føre til lekkasjer og fuktinntrenging, noe som kan resultere i råte og skader på konstruksjonen. Slitt overflate på vinduer kan indikere at det er behov for vedlikehold.

Det er manglende klaring mellom sideomrammingen og beslag under vinduene/dørene.  
Mindre slitt overflate på vinduer.

For å utbedre manglende klaring mellom sideomrammingen og beslag under vinduene og dørene, bør det monteres korrekt beslag og tettes med egnet fugemasse for å forhindre lekkasjer. En mindre slitt overflate kan behandles med rengjøring og påføring av ny maling eller beskyttende beleg.

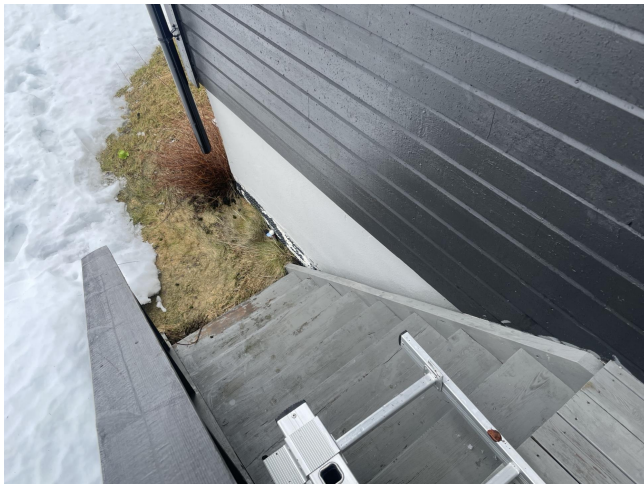
Rekkverket på verandaen oppfyller ikke dagens krav på grunn av eldre byggestandarder eller manglende oppdatering. Mangelen på håndlist skyldes utilstrekkelig planlegging. Økt risiko for fall og skader, spesielt for barn og eldre. Dette kan føre til alvorlige ulykker og juridiske problemer for eieren.

Bytt ut rekkverket på verandaen med et som oppfyller dagens krav, og monter en håndlist ved vegg for den utvendige trappen.

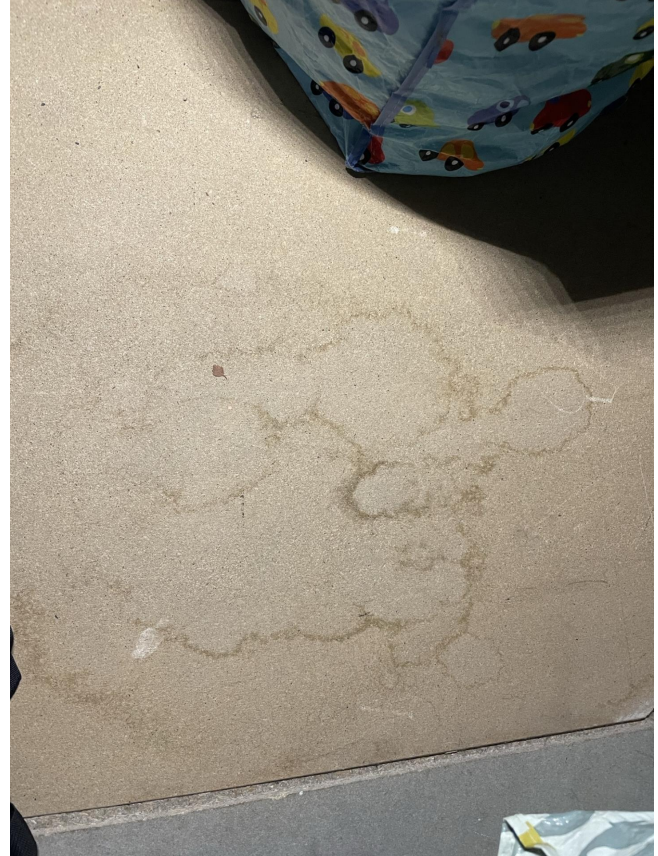
Det er påvist antatt eldre fuktskjolder på gulv i mørkeloft. Inndriv fra ekstra luftehatt under spesielle værforhold.

Det er påvist antatt eldre fuktskjolder på gulv i mørkeloft.

For å utbedre fuktskjolder på gulvet i mørkeloftet, bør lekkasjekilden identifiseres og utbedres. Eventuelle skadede materialer må fjernes og erstattes. For å forhindre inndriv fra ekstra luftehatt under spesielle

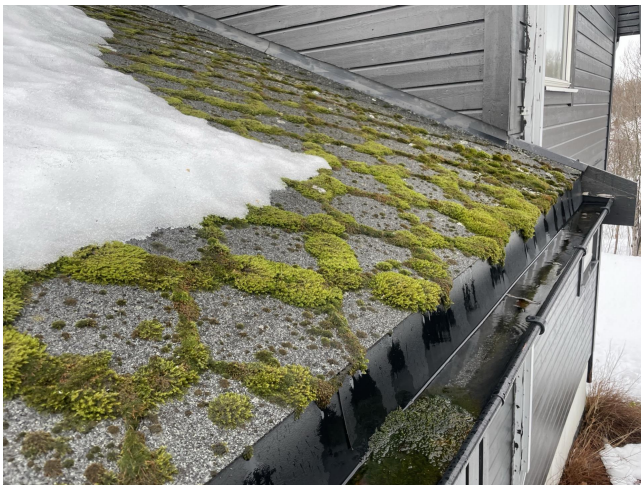
Manglende vedlikehold på taktekking kan føre til mosevekst. Mose trives i fuktige miljøer, og et tak som ikke blir vedlikeholdt kan samle fuktighet, noe som gir ideelle forhold for mose. Mose kan skade taket ved å holde på fuktighet, som kan føre til råte og lekkasjer.

Det er påvist manglende vedlikehold på tekking.  
Det er påvist mose på taktekking.

For å forhindre mosevekst og skader på taket, anbefales det å gjennomføre regelmessig vedlikehold. Dette inkluderer å inspisere taket for skader, fjerne løv og annet rusk, og sørge for at taket er rent og tørt.

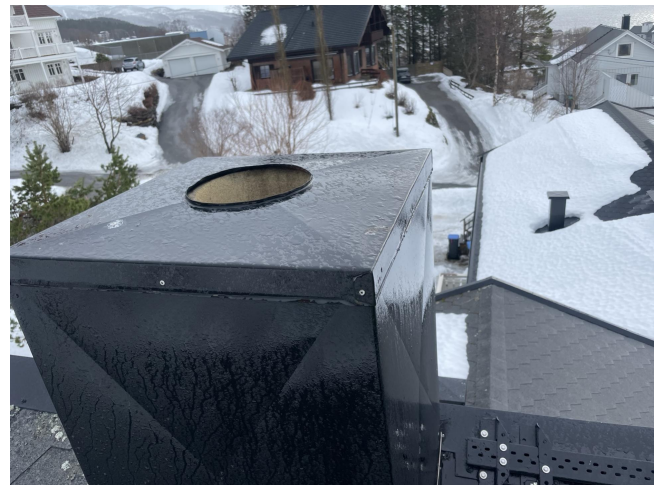
Manglende pipehette kan føre til at vann og fuktighet trenger ned i pipen, noe som kan forårsake kondenssskader og frostsprengning. Dette kan redusere pipens levetid og øke risikoen for pipebrann. I tillegg kan mangelen på pipehette gjøre det lettere for fugler og løv å komme inn i pipen, noe som kan blokkere trekken og skape ytterligere problemer.

Manglende pipehette.

For å utbedre manglende pipehette, bør det monteres en pipehette som beskytter mot vann, fuktighet, fugler og løv. Dette vil forhindre kondenssskader, frostsprengning og blokkering av trekken, og dermed sikre pipens levetid og funksjonalitet.

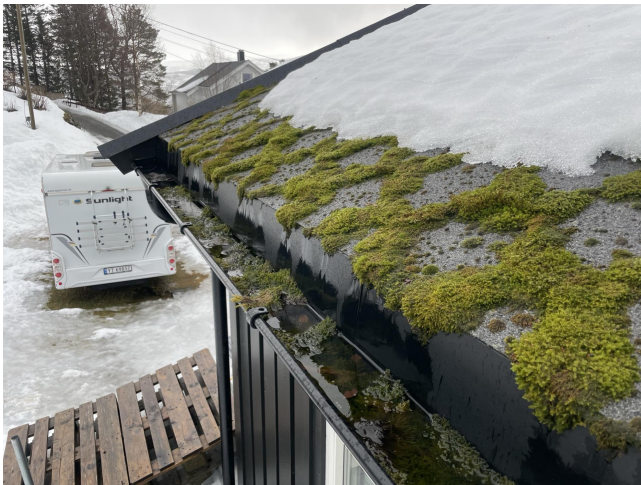
Ikke rengjorte takrenner kan føre til blokkeringer, vannansamlinger og fuktskader på tak og fasade. Dårlig bortledning av vann fra nedløp kan føre til oversvømmelser og vanninntrenging. Nedløp som avsluttes ved grunnmuren kan føre til vannansamlinger og fuktskader, som svekker bygningens strukturelle integritet.

Takrenner er ikke rengjort, full av løv og sand.

Takrenner bør renses regelmessig for å forhindre blokkeringer.  
Nedløpsrør må forlenges og kobles til et dreneringssystem som leder vannet bort fra bygningen. Nedløp ved grunnmuren bør forlenges for å unngå vannansamlinger og fuktskader.

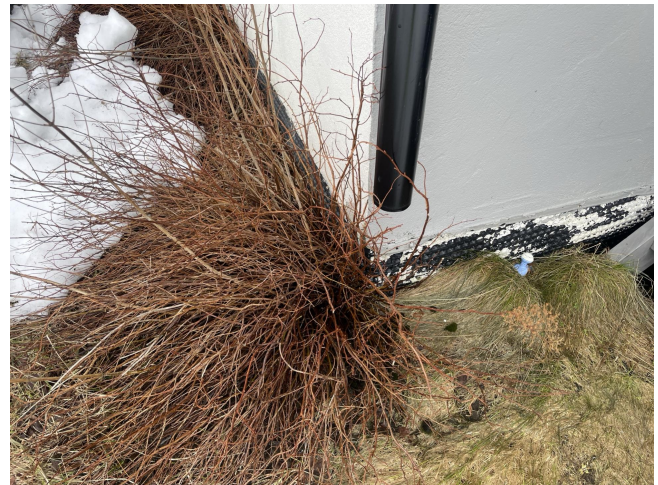
Bortledning av vann fra nedløp ikke tilfredsstillende.  
Nedløp avsluttet over terreng og rett ned ved grunnmur.

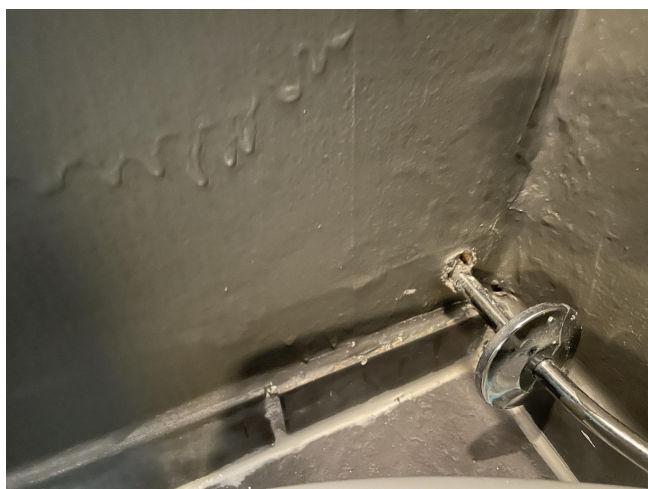
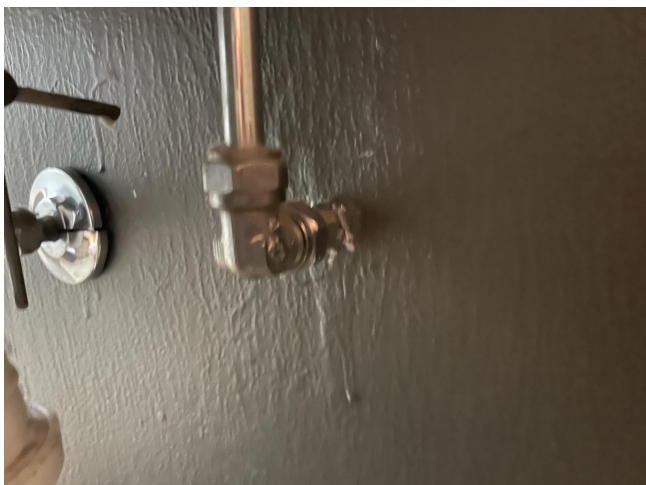
Feil utførte gjennomføringer i våtsone gulv og vegg kan føre til lekkasjer og fuktskader. Siden membranen er skjult, er det vanskelig å kontrollere arbeidet. Uten dokumentasjon på faglig utførelse, er det ingen garanti for kvaliteten, noe som kan resultere i kostbare reparasjoner og redusert levetid for bygningen.

Gjennomføringer i våtsone vegg er ikke korrekt utført.

For å unngå lekkasjer og fuktskader fra feil utførte gjennomføringer i våtsone, er det viktig å bruke kvalifiserte fagfolk og dokumentere arbeidet nøye. Regelmessige inspeksjoner kan også bidra til å oppdage problemer tidlig, noe som sikrer kvalitet og forhindrer kostbare reparasjoner.

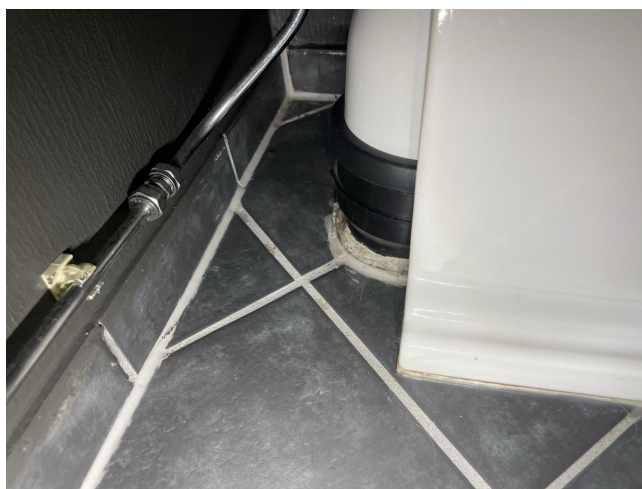
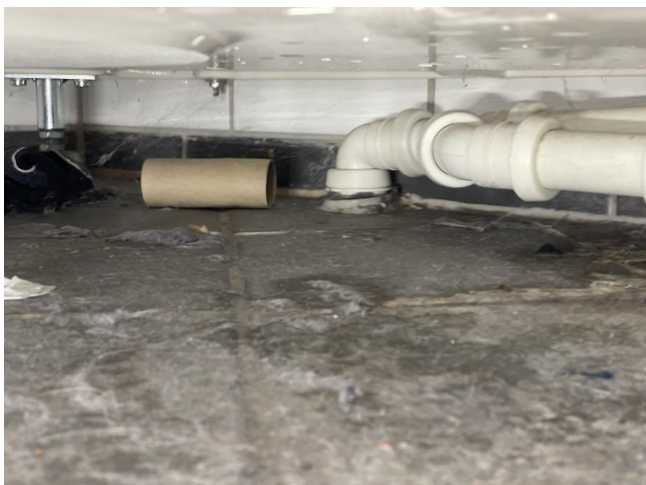
Gjennomføringer i våtsone gulv er ikke korrekt utført.

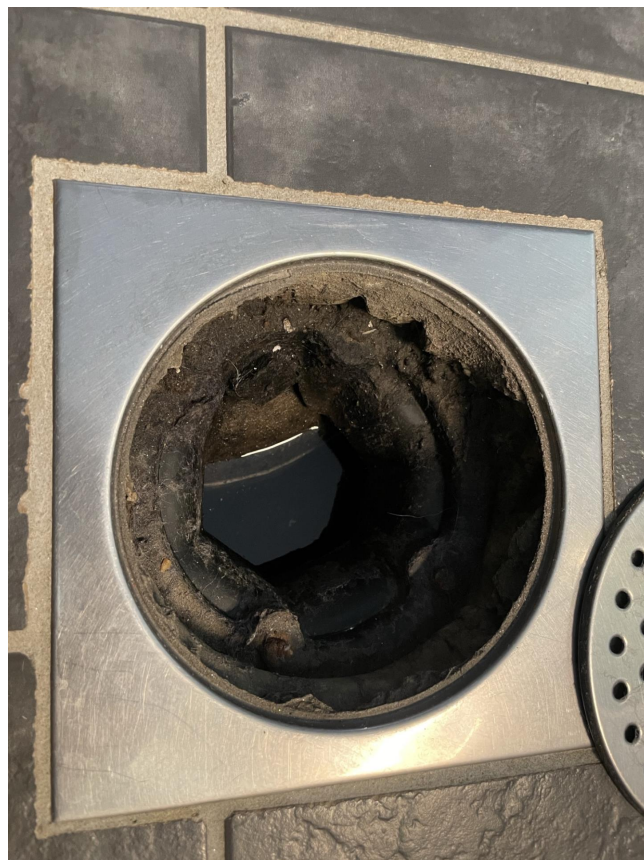
Membran kan ikke påvises i sluk eller i dokumentasjon.

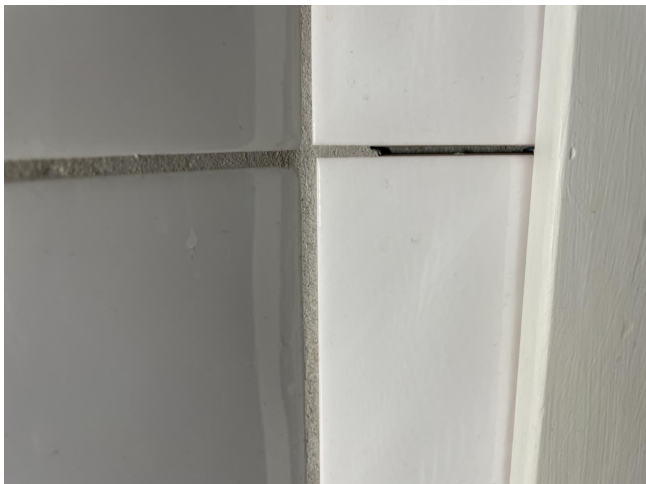
Manglende fuger mellom keramiske fliser på vegg kan føre til vanninntrenging, som kan forårsake fuktskader og svekke underlaget. Dette kan resultere i løse fliser og behov for kostbare reparasjoner.

Manglende fuger i mellom keramiske fliser.

For å unngå problemer med manglende fuger mellom keramiske fliser, sørg for at fugene er riktig utført og vedlikeholdt. Dette inkluderer regelmessig inspeksjon og reparasjon av skader.

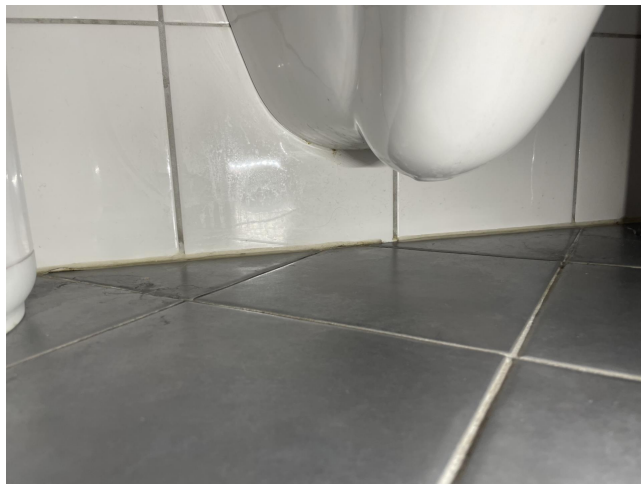
Manglende spalte, inspeksjonsmulighet eller dokumentasjon ved innebygget systerne kan føre til vanskeligheter med å oppdage og reparere lekkasjer. Dette kan resultere i skjulte fuktskader og kostbare reparasjoner.

Ingen spalte, inspeksjonsmulighet eller dokumentasjon ved innebygget sisterner.

For å unngå problemer med innebygget systerne, sørg for at det finnes en inspeksjonsmulighet og dokumentasjon av installasjonen. Dette gjør det lettere å oppdage og reparere eventuelle lekkasjer, og forebygger skjulte fuktskader.

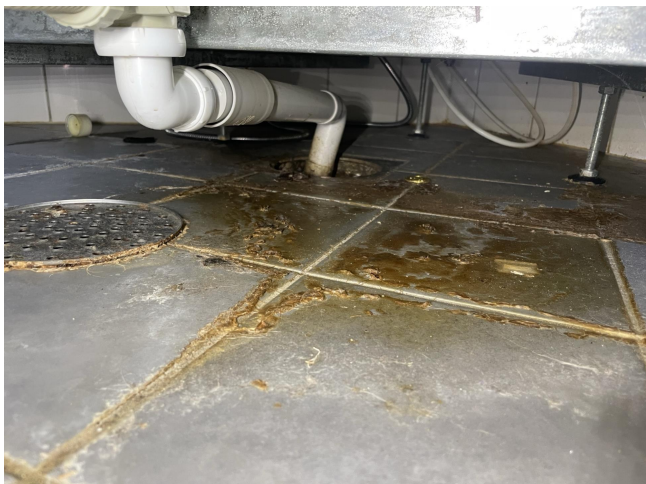
Manglende påvisning av membran i sluk eller dokumentasjon kan føre til skjulte lekkasjer og betydelige skader. Uten tilstrekkelig oppkant ved døren kan lekkasjevann spre seg til andre rom, og manglende sikring øker risikoen for fuktskader og muggvekst. Fravær av dokumentasjon på godt

utført arbeid gjør det vanskelig å vurdere kvaliteten og kan føre til tvister ved skader.

Membran kan ikke påvises i sluk eller i dokumentasjon.

Pga. manglende påvisning av membran. Utfør en vanntest for å avdekke eventuelle lekkasjer.

Installer en fysisk oppkant for membran ved døren for å hindre lekkasjevann i å spre seg.

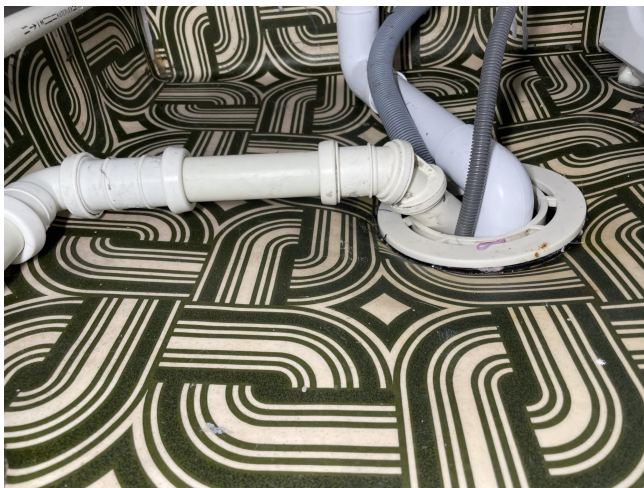
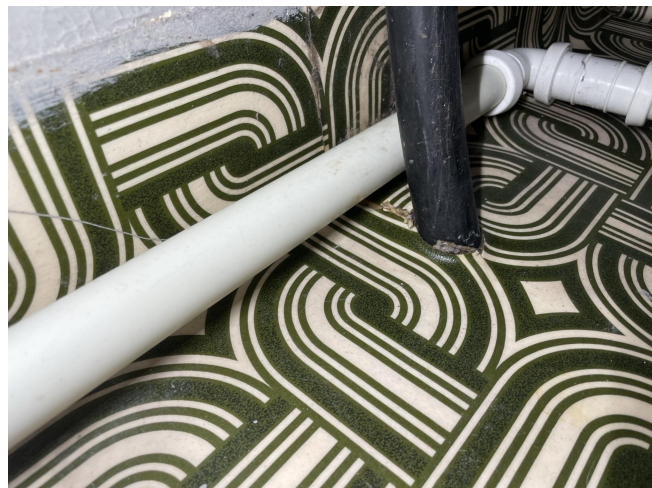
Manglende våtsone vegg og feilaktige gjennomføringer kan føre til fuktskader, muggvekst og strukturelle skader. Eldre materialer øker risikoen for lekkasjer. Uten dokumentasjon på faglig arbeid er det vanskelig å vurdere kvaliteten. Skadet tettesjikt/membran må utbedres eller skiftes ut for å sikre vanntetthet.

Gjennomføringer i våtsone gulv er ikke korrekt utført.

For å utbedre våtrommet bør våtsone vegg etableres, og gjennomføringer i vegg og gulv utføres korrekt med mansjetter og tettemateriale. Eldre materialer bør byttes ut, og alt arbeid dokumenteres fagmessig. Skadet tettesjikt/membran må repareres eller skiftes ut for å sikre vanntetthet.

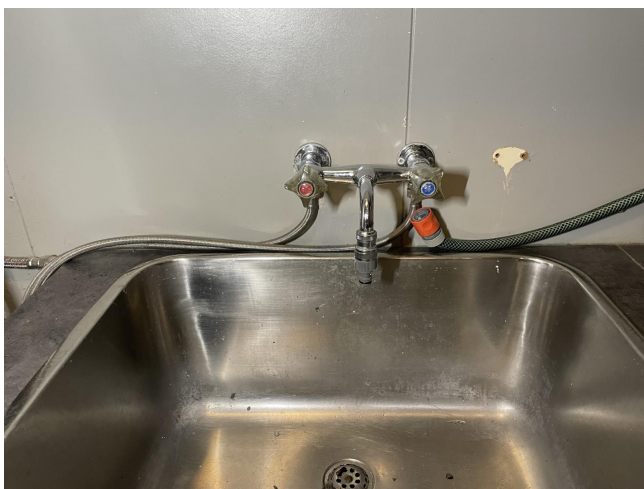
Våtsone vegg er ikke etablert.

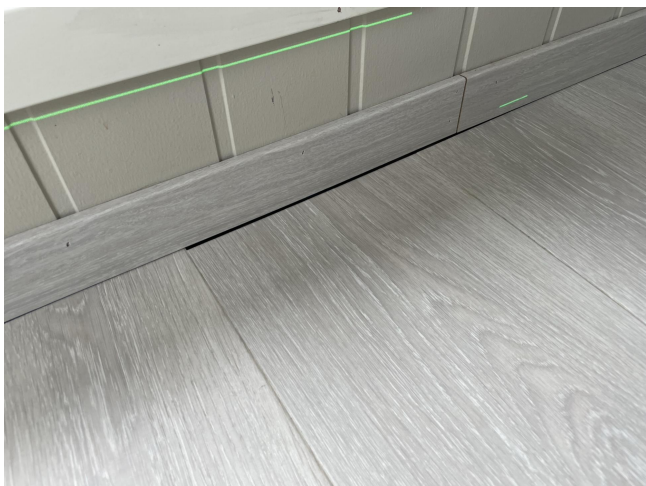
Mindre glippe er registrert. Anses å være utbetydelig.

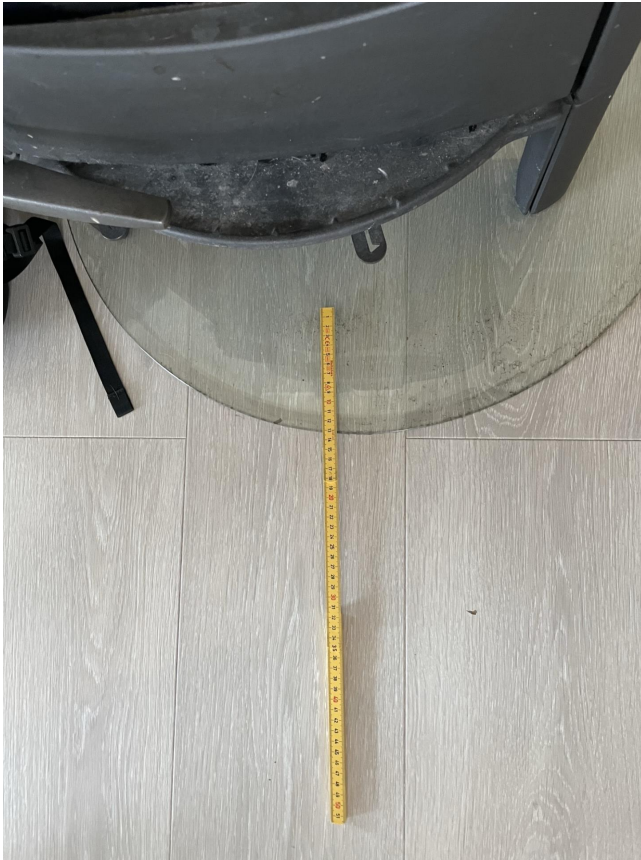
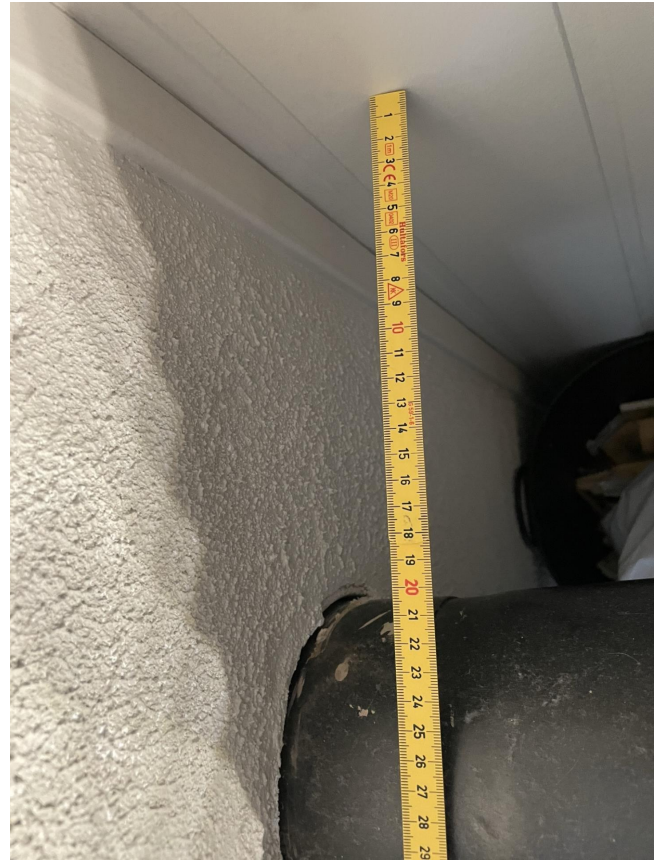
Avstand mellom uisolert røykrør og brennbart materiale er under 300mm.

Installer inspeksjonsluker eller forbedre adkomsten til mørkeloftet. For å redusere brannrisikoen kan du installere en feieluke med dobbel vegg, noe som reduserer varmeoverføringen og kan tillate kortere avstand til brennbart materiale. Du kan også bruke en sotlukestein, som kan monteres for å redusere avstanden til brennbart materiale til så lite som 8 cm. I tillegg kan du legge ikke-brennbart materiale rundt feieluken for å beskytte nærliggende brennbare materialer.

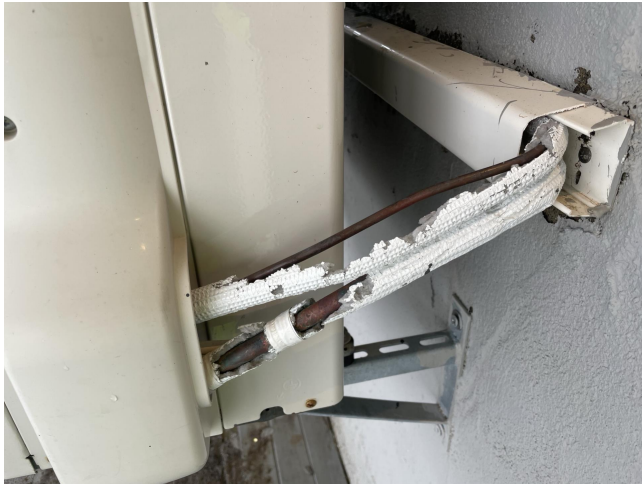
Isolering av rør til utedel varmepumpe 2008 er ødelagt.

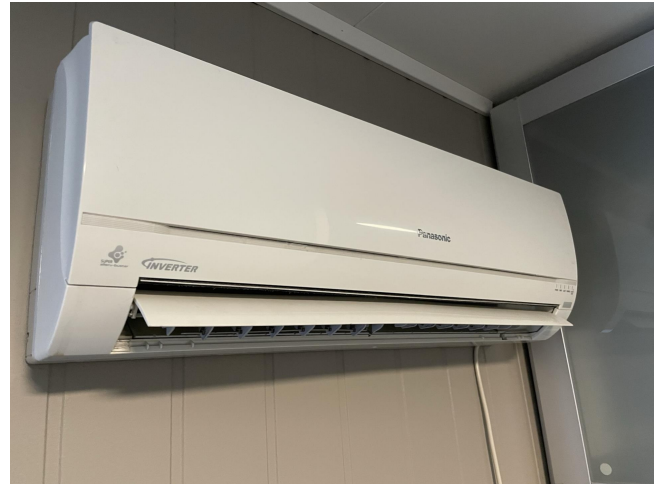
Generelt kan man forvente at en luft-til-luft varmepumpe varer i 12 til 15 år, forutsatt at den får nødvendig vedlikehold og service.

Luft-til-luft varmepumpe fra 2008 kjeller nærmer seg utløpsdato.
