# Tilstandsrapport - NS 3600

## Tangen alle 26

4817 His

**Rapport kode: 410359**

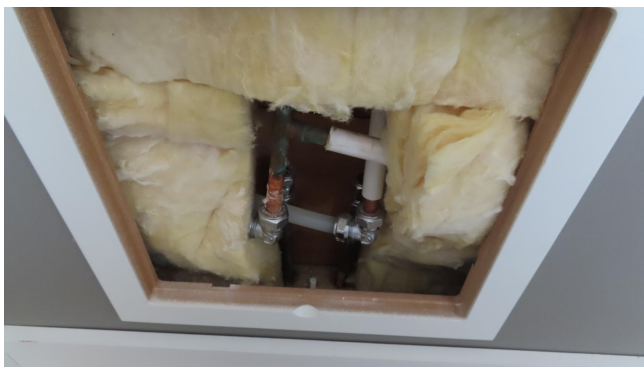
Kontroll utført i tilliggende konstruksjoner og selve rommet, ingen fukt målt ved befaringen. Kontroll luke i soverom syd-øst bak dusjen.

Kontroll luke.

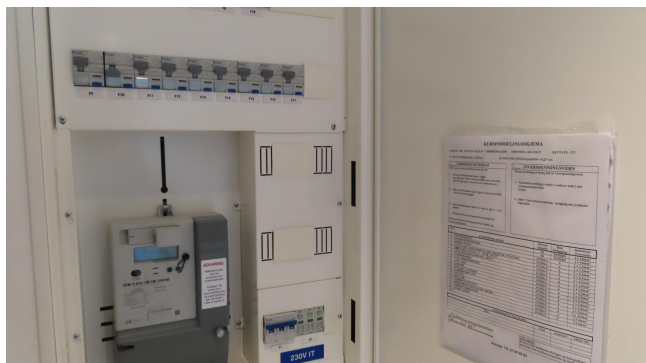
Sikringsskap montert i gang 1. etasje på vegg øst.  
Hovedsikring 50 ampere, 16 kurser.

Sikringsskap.

| NR | Sjekkpunkt | Svar | Kommentar |
|---|---|---|---|
| 12 | Foreta en vurdering basert på den visuelle kontrollen som er utført, anleggets alder, anleggets allmenne tilstand og fare for liv og helse. Bør det elektriske anlegget ha en utvidet el-kontroll? Dersom ja, noter det i rapporten. | Ja | Anbefaler en kontroll av EL. anlegget hvert 5 år. |
