Tilstandsrapport

Del av Rekkehus

Kiledalen 2 D, 4619

Oppdragsnr.: 15166-1277

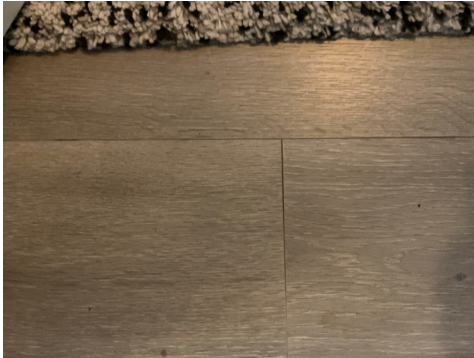
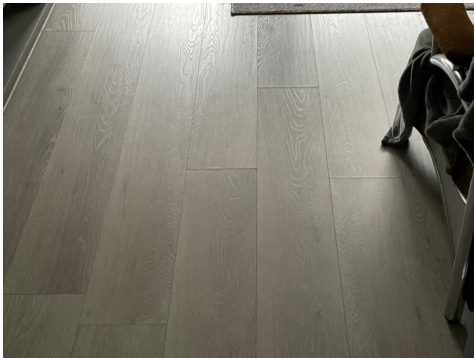
⚠ TG 3 Etasjeskille/gulv mot grunn

- Målt høydeforskjell på over 15 mm gjennom hele rommet. Tilstandsgrad 2 gis med bakgrunn i standardens krav til godkjente måleavvik.
- Målt høydeforskjell på over 20 mm innenfor en lengde på 2 meter. Tilstandsgrad 3 gis med bakgrunn i standardens krav til godkjente måleavvik.

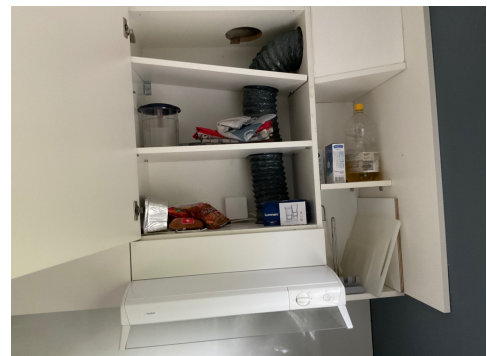
! TG 3 Avtrekk

Det ser ut til at avtrekk går ut. Skade på ventilator slange i skap over ventilator.

- Det er registrert avvik med avtrekk. Vifte trekker dårlig.

- Ventilatoren må skiftes.

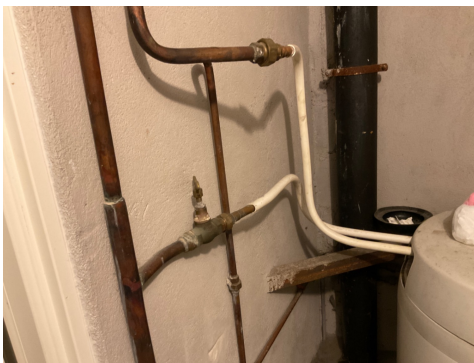
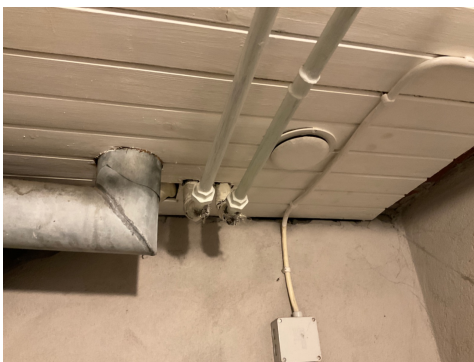
TG 2 Avløpsrør

Avløpsrør fra byggetiden. Ingen synlige lekkasjer.

- Mer enn halvparten av forventet brukstid er passert på innvendige avløpsledninger.
- Det er påvist at avløpsrør av jern har rustskader.

- Det er ikke behov for utbedringstiltak siden anlegget fungerer i dag, men ut ifra alder kan skader plutselig oppstå på eldre anlegg.
- Det må påregnes utskiftning av avløpsrør.
