**Del av tomannsbolig**  
**Ullinvegen 37**  
**3946 Eidanger**

**Utført av:**  
 Takstmann  
**Kenneth Sørø Olsen**  
 Dato: 27/03/2025

**OM EIERSKIFTERAPPORT™**

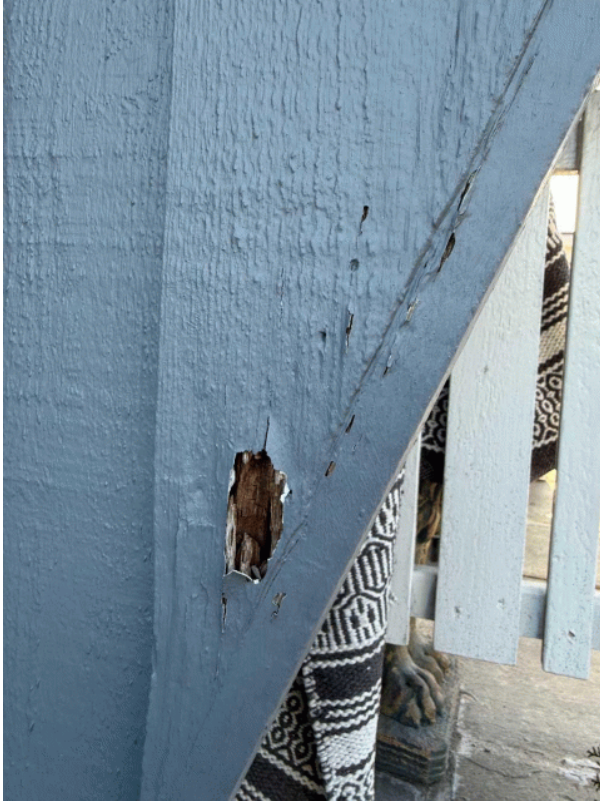
Kledningen ble visuelt undersøkt og kontrollert på kjente utsatte steder og fremstår i normalt god stand, foruten råte på enkelte bord. Omramming rundt vindu på kjøkken og spisestue ligger for tett på vannbrett. Det anbefales ca. 6mm mellomrom. Det bemerkes manglende luftespalte i underkant av kledning. Det ble ikke avdekket øvrige skader eller svekkelser med behov for tiltak.

TG2 vurderes grunnet råteskader på enkelte kledningsbord, omramming rundt vindu på kjøkken og spisestue ligger for tett på vannbrett og ikke tilstrekkelig luftespalte i underkant av kledning.

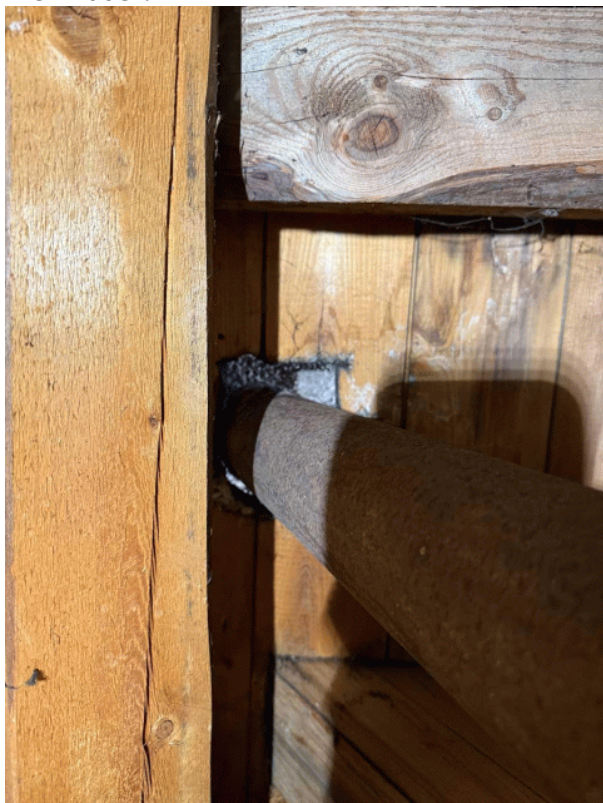
TG2 vurderes grunnet synlig svai ved takkonstruksjon fra bakkeplan og tettetdetaljer rundt rør/pipegjennomføringer er usikkert.

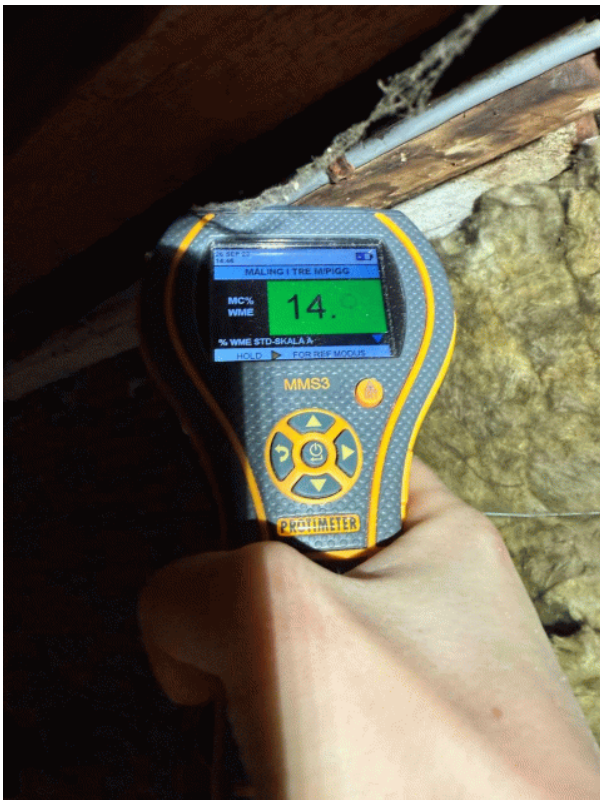
Loftet ble undersøkt fra gangbart gulv. Den synlige delen av loftet fremstår tørt, men det mangler tilstrekkelig ventilering. Det ble avdekket fuktskjolder rundt pipeløp og det ble foretatt fuktmåling rundt pipeløp med verdier som ligger i øvre sjikt av hva som er akseptable verdier (14-15 vekt%). Observasjonen bør overvåkes jevnlig.

TG2 vurderes grunnet ikke tilstrekkelig ventilering av loftet og fuktverdier som ligger i øvre sjiktet av hva som er akseptable verdier.

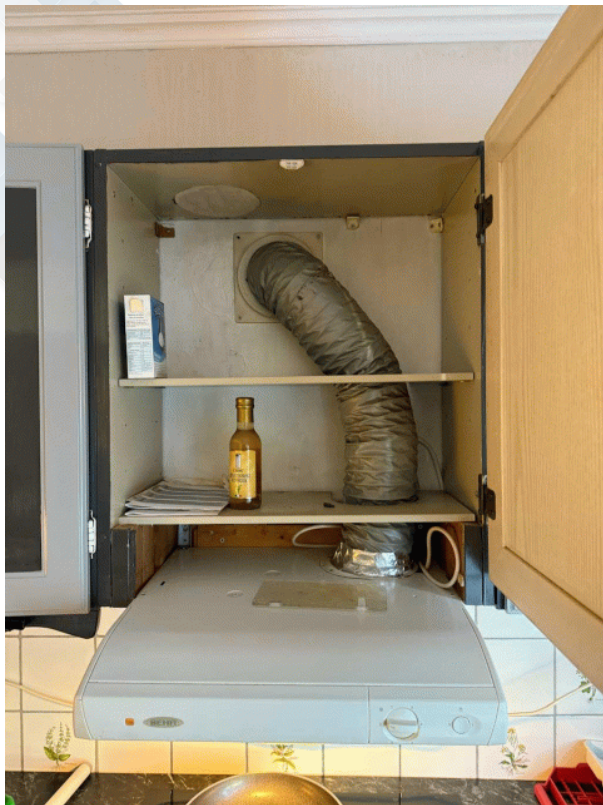
TG2 vurderes grunnet løs avtrekksvifte, slitasje og skader på innredning og benkeplate, enkelte flis er fjernet og har bom.

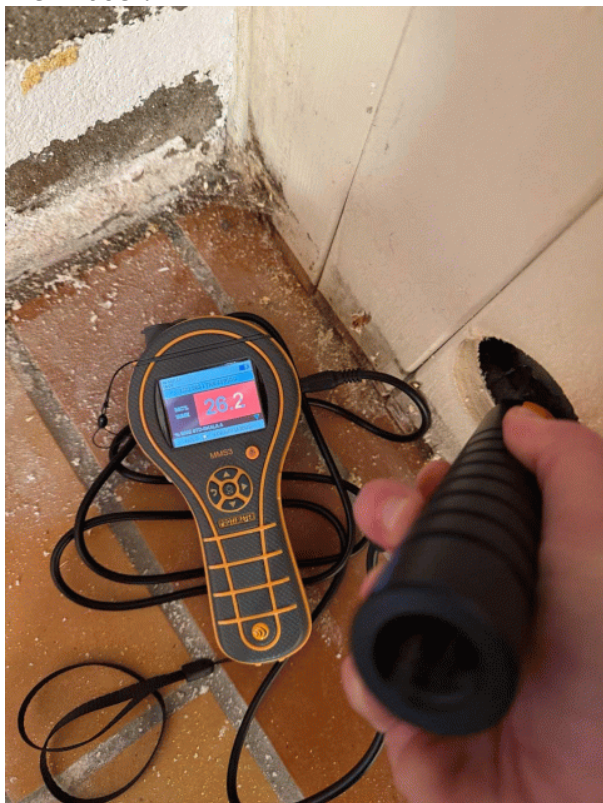
Punktet må ses i sammenheng med punkt 1. Det ble foretatt hullboring i utlektede vegger i rom under terreng for å kontrollere fuktforholdene. Målingene viste en fuktverdi på 26,2 vekt%, noe som overstiger grensen for fukt i treverk (17-18 vekt%) og indikerer forhøyet fuktbelastning. Dette kan medføre risiko for materialnedbrytning og mikrobiell vekst.

TG3 vurderes grunnet funn av fukt i utlektet vegg i kjeller.

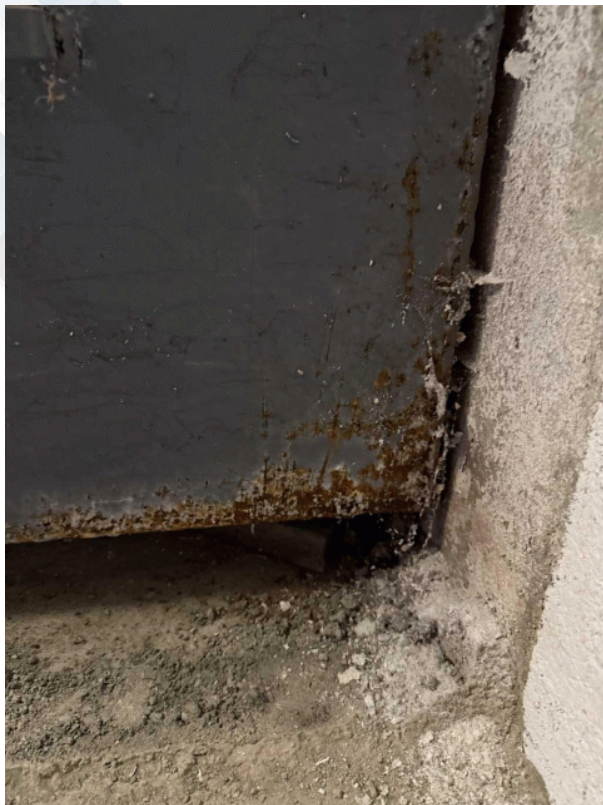
Det er plassert en parafintank til oljefyr i kjelleren. Det bemerkes at tanken har en del fukskader i form av rust og bør påregnes utbedringer eller fjernes. Det ble ikke fremlagt dokumentasjon av faglig utførelse eller brannsikring av tanken.

TG2 vurderes grunnet manglende lekkasjesikring, dokumentasjon av utførelse og brannsikring av parafintank.
